## 11. 茨城県内の被災状況

## 12. 青森県八戸市

## 13. その他（宮城県南部，福島県伊達市）

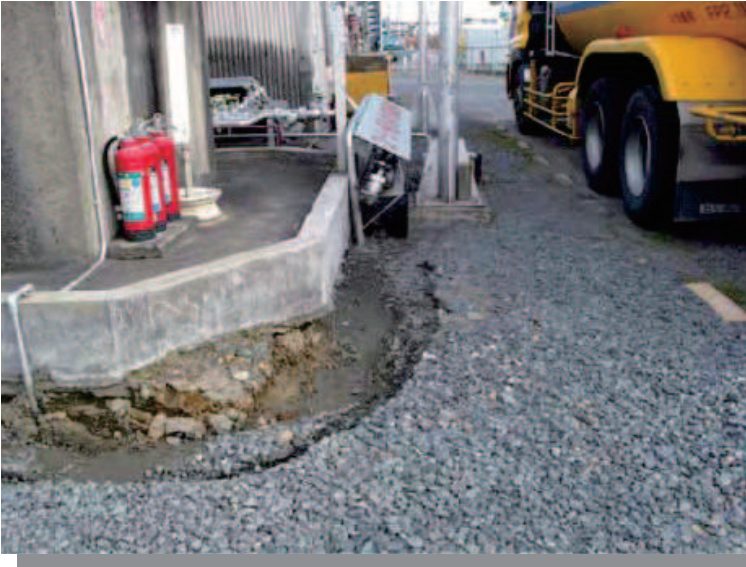
11.1

沈下した充填所構内  
（貯槽と受け入れ設備付近）

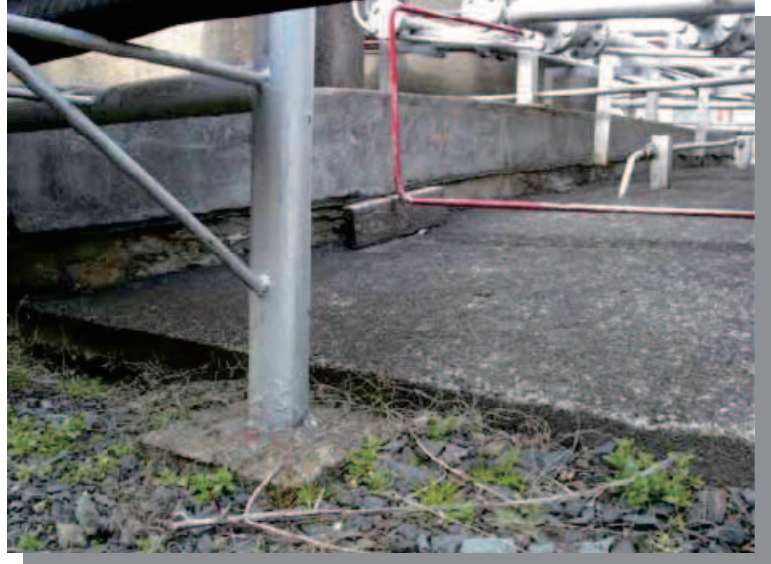
11.2

沈下した構内（貯槽基礎と比べ、配管エリアの作業床が大きく沈下している。）

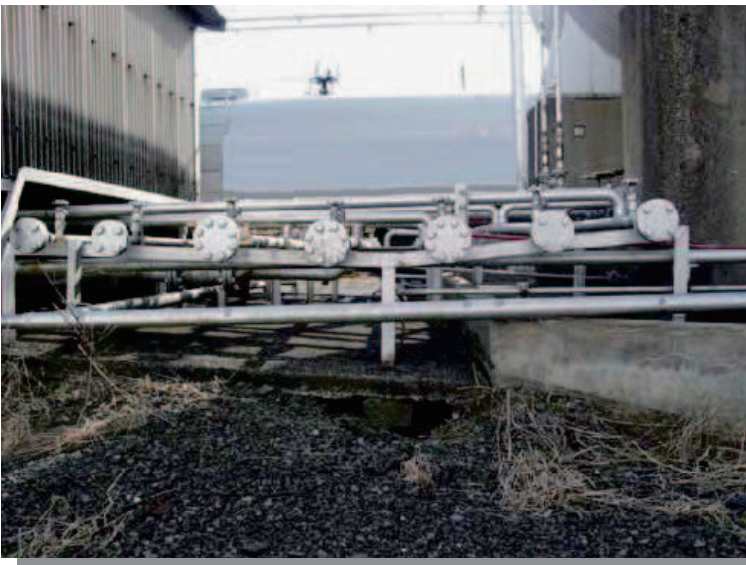
11.3

沈下により配管用サポートが大きく曲がっている。

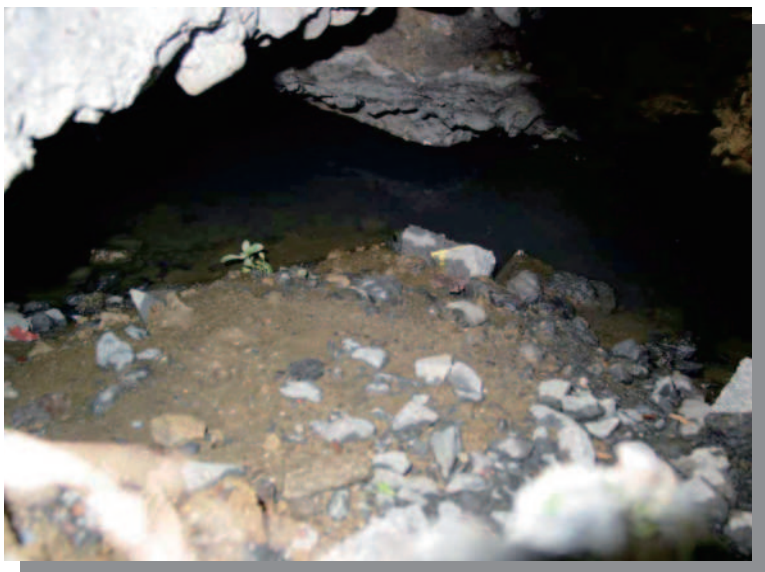
11.4

沈下による間隙が確認できる。

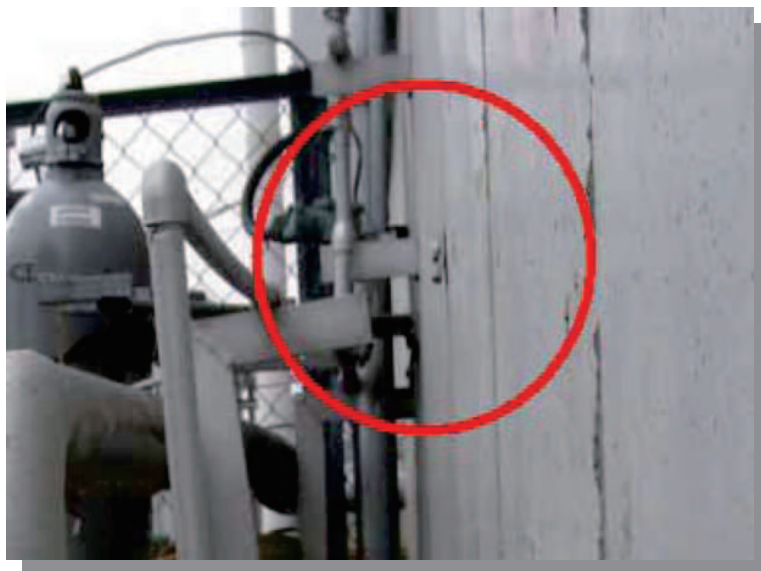
11.5

脱落したブラケット

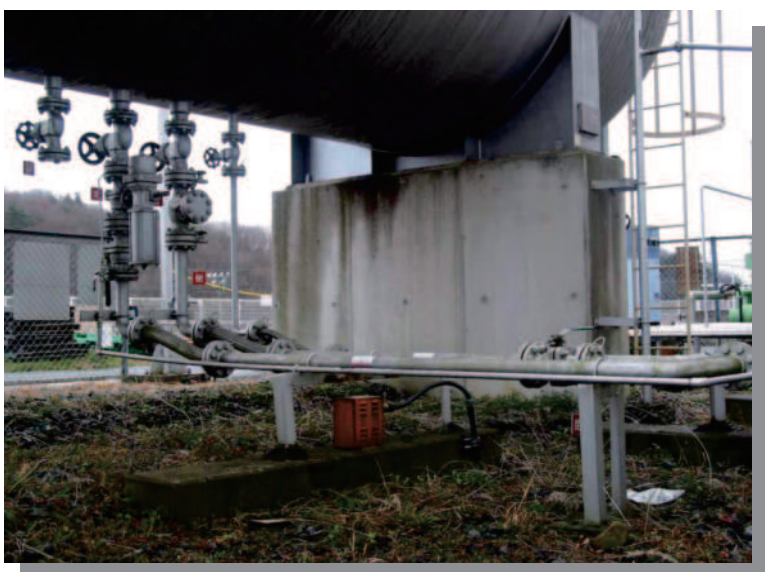
11.6

大きく沈下した配管支持装置(フレキシブルホースのずれで沈下の大きさがうかがえる。)

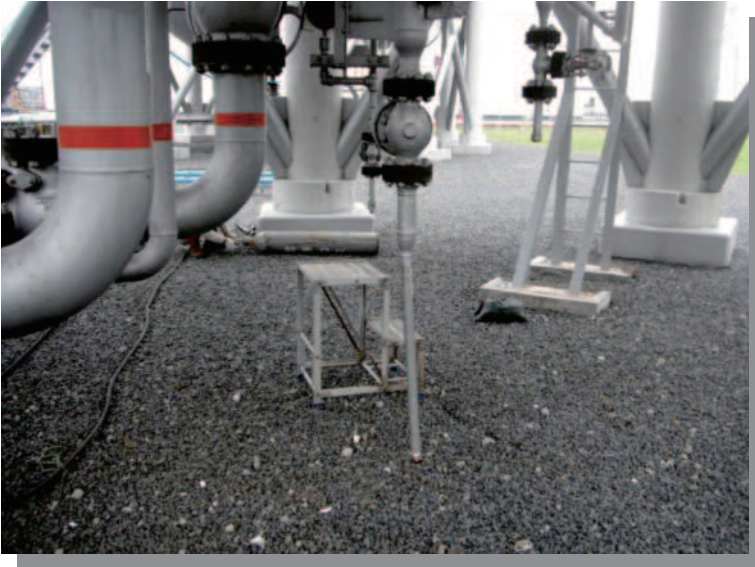
12.1

配管変形（貯槽ドレン配管）

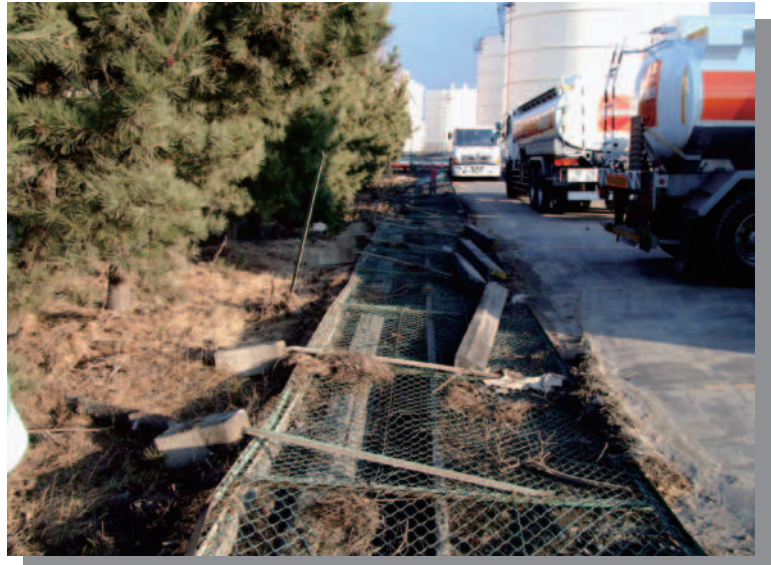
12.2

敷地境界フェンス倒壊

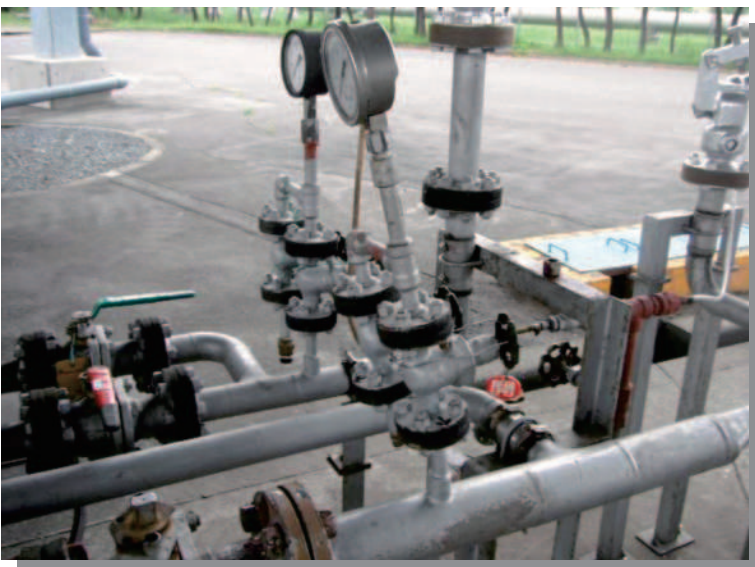
12.3

配管変形（ローリ積場配管）

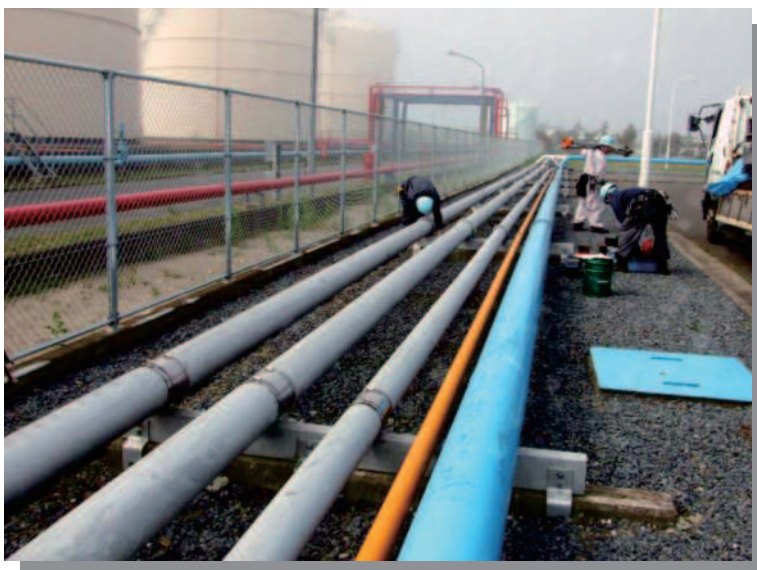
12.4

受入配管地盤変動

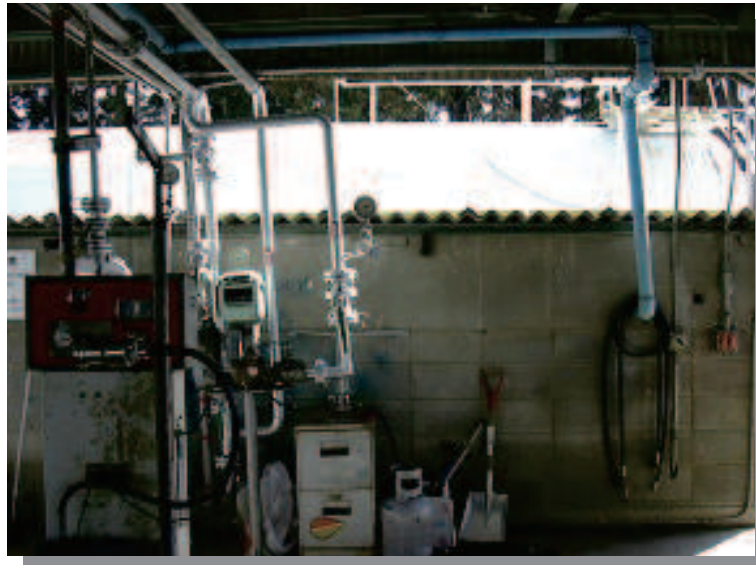
13.2

各配管系の変形・破損

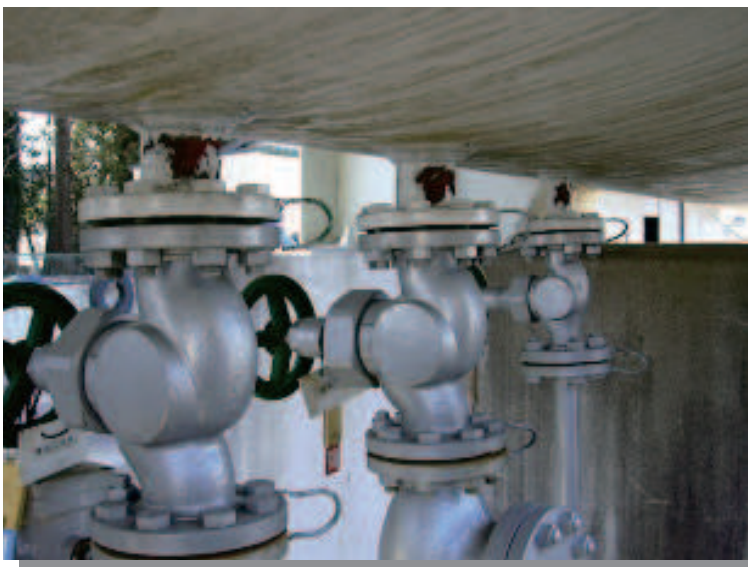
13.3

地震動により発生した，貯槽元ノズルの塗装の剥離

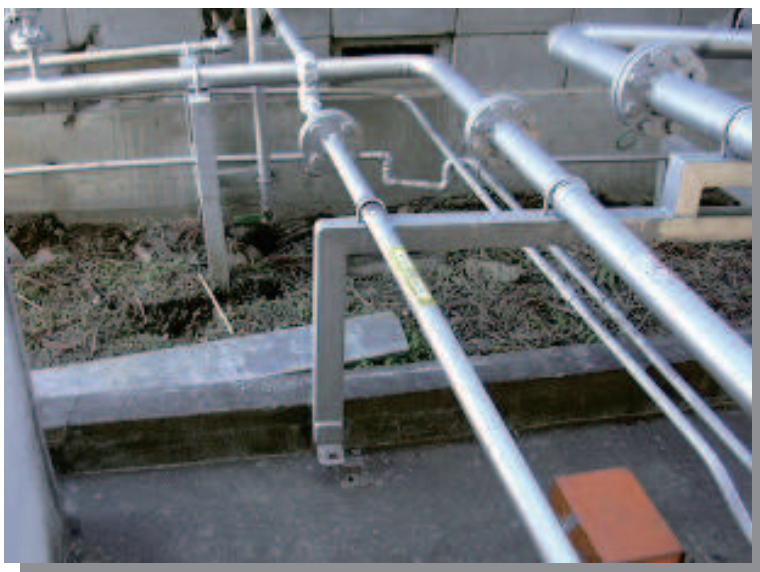
13.4  
配管系の架台のアンカーボルトが離脱

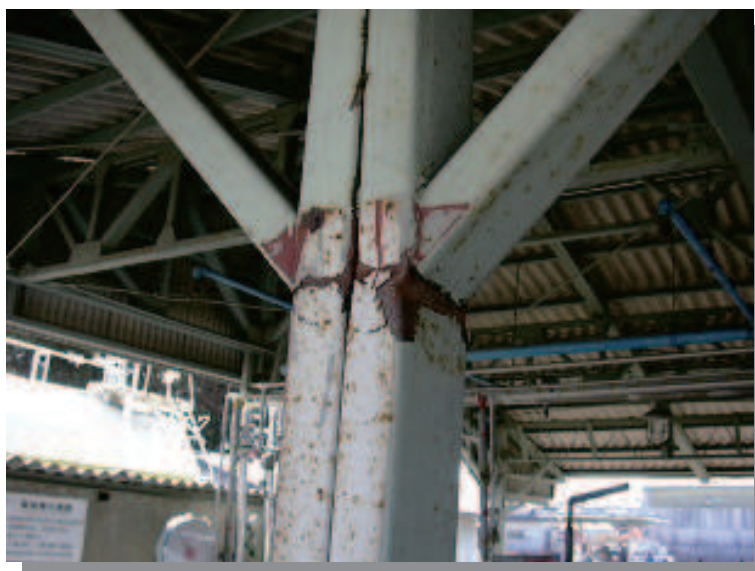
13.5  
建屋柱（ライトゲージ）の破損

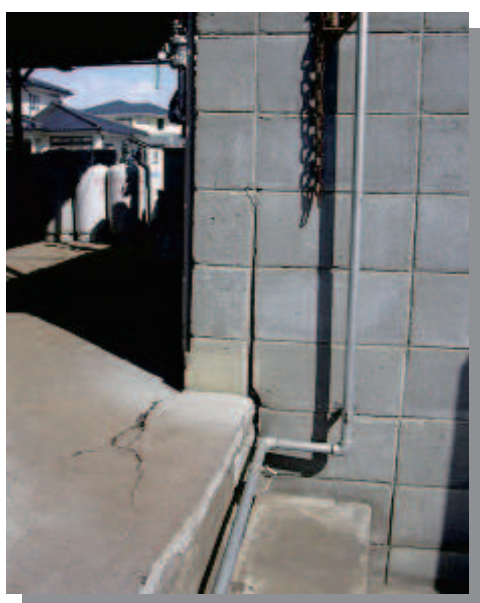
13.6  
建屋の床及び壁（ブロック壁）の亀裂

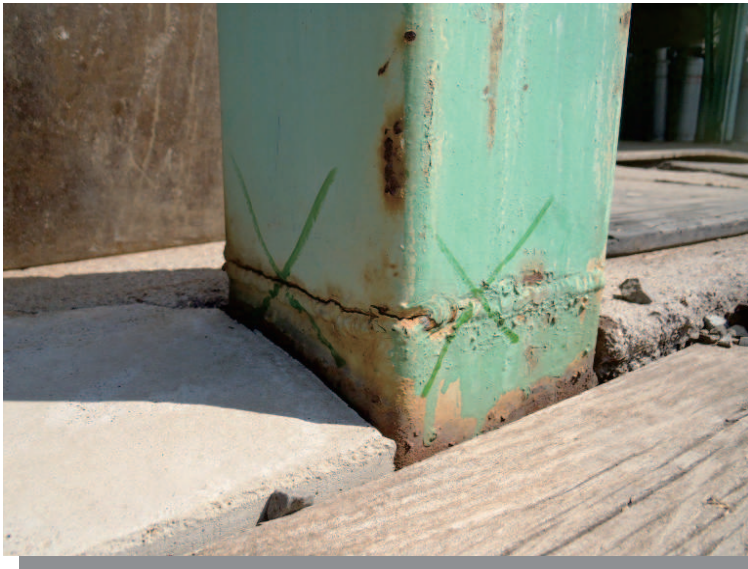
13.7  
充填所支柱溶接部の亀裂

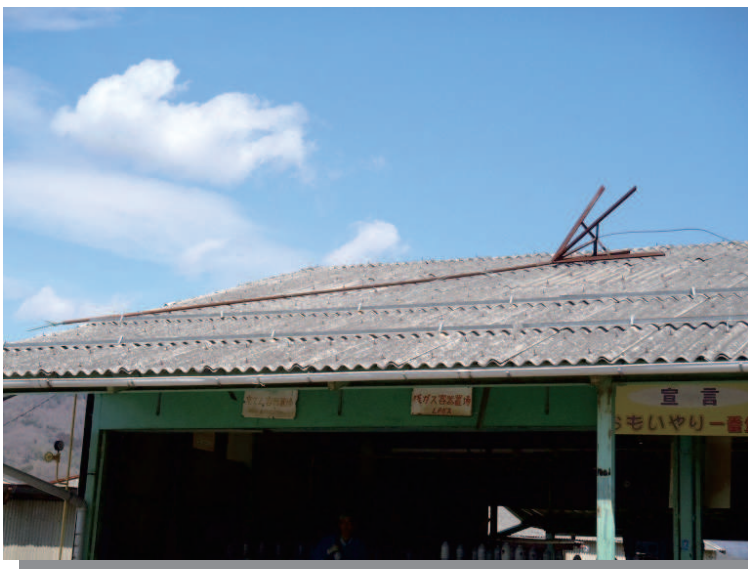
13.9  
避雷針の転倒
