2. 東北地方におけるLPガス関連施設の被災状況（基地、充てん所、販売所、消費者 等）

2.1 一次基地及び二次基地の被災状況 各基地の被災・復旧状況は、添付1.を参照のこと。

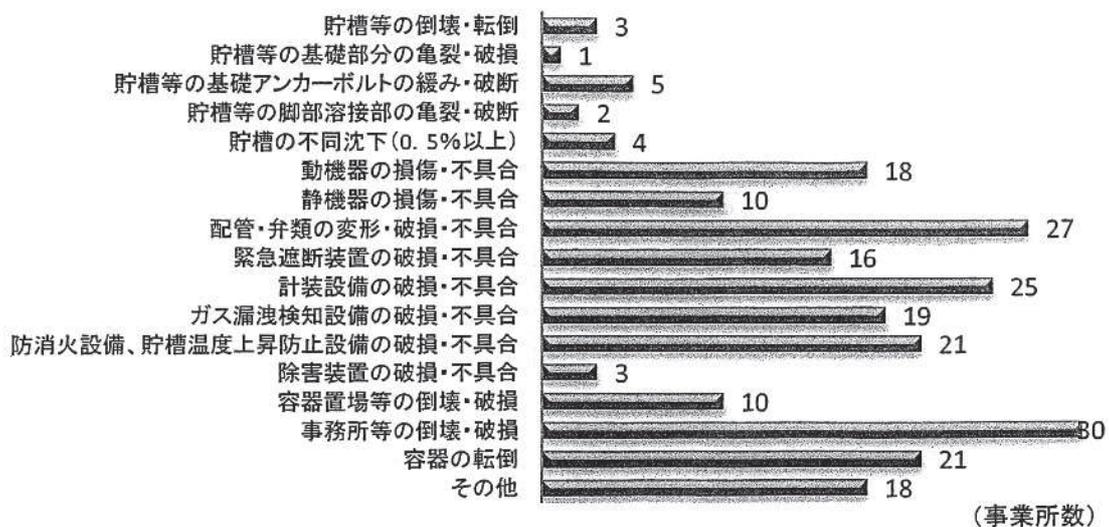
表2-1 津波浸水地域72事業所における被害状況（宮城県）

① 津波の浸水による設備被害について 次の2つに区分される。

一つは、津波漂流物（自動車，自販機，コンテナ，木材等）がぶつかったことによる損傷

- ・動機器，静機器の損傷
- ・配管，弁類等の変形及び破損
- ・保安設備（緊急遮断装置，計装設備，ガス漏えい検知警報設備，防消火設備等）の破損

二つは、冠水による電気系統の損傷

- ・動機器，緊急遮断装置，計装設備，ガス漏えい検知警報設備，防消火設備等の電気系統の損傷（不具合）

したがって、この設備については新品との交換又は修理を行わないと使用できない状況である。

② 容器置場の被害について

- ・多くの事業所で容器置場が倒壊・破損し，高圧ガス容器の転倒や事業所内外への流出が発生
- ・事務所については，破損による再使用不能となったり，大規模な改修が必要となった。
- ・事務所内に保管されていた高圧法関係の資料（「許認可関係資料」「保安関係記録図書類）が流出したり，コンピュータによる容器管理をしていた事業所においては，データが把握できない状況となった。

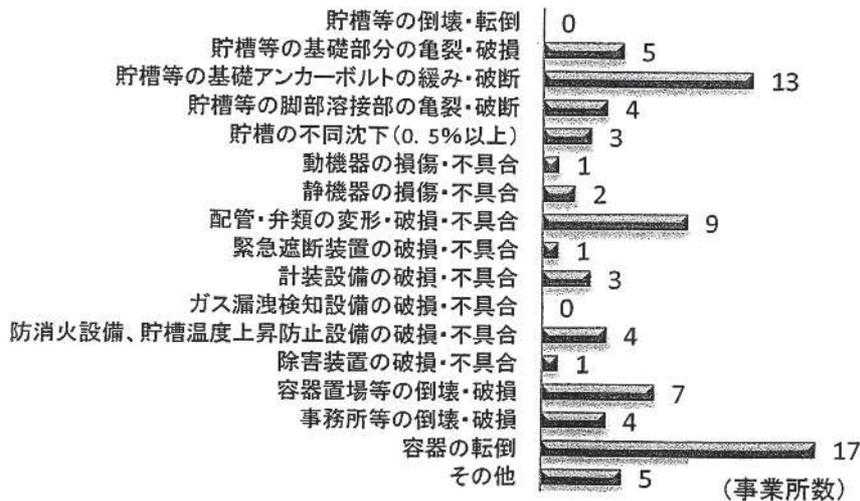
表2-2 その他の地域44事業所における被害状況（宮城県）

(2) 被害の状況 事業所における被害の状況としては、貯槽等の耐震設計構造関係の被害を除くと、次に示す。

- ・ 配管・弁類の変形・破損・不具合 → 9件
- ・ 散水設備関係 → 4件

なお、被害が大規模なものは少なかった。
