3. LPガス関連施設の被災に対し検査事業者及び製造メーカー等が実施した緊急対応並びに対応調査

3.1 検査事業者

3.1.2 JLPA検査事業者委員会東北地区ブロック会の各社における対応

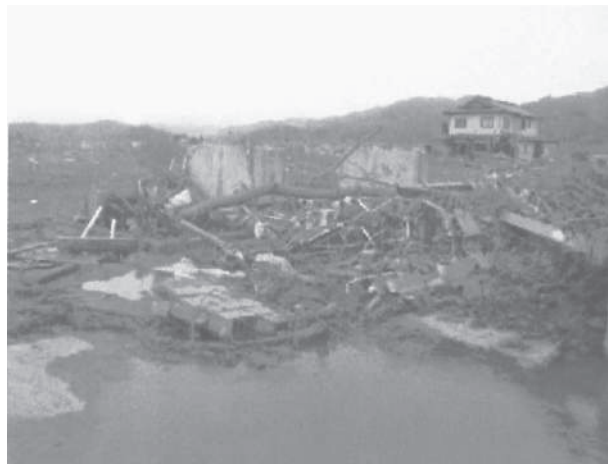
図3-2 貯槽・機械室入口付近（震災後）

3月11日の本震に伴う津波により宮古湾付近にあったこの事業所は¹⁾、社屋、LPG20t貯槽、LPG充てん所建屋等が被災し流出、同貯槽は基礎から外れ約500メートルほど山側に押し流された。被災後、自衛隊により周辺のガレキを撤去して頂き、事業所従業員がLPG貯槽に近づいてみると貯槽下部元弁は残存していたが、マンホール上部にある安全弁元弁フランジ溶接部が一部破断、破断箇所からは残存したLPGが噴出し貯槽下部側には霜がついている状態だった。

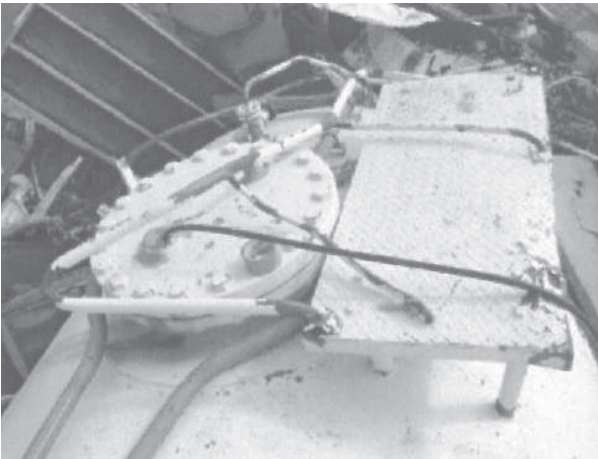
図3-5 貯槽ガス置換作業(1) (マンホールノズルより高圧ホースにて窒素封入)

この事業所充てん所における作業内容 貯槽撤去作業に伴い安全確保のため、ガス置換処理（LPGと空気の入れ替え）を行った。

- ① 貯槽上部ノズルより安全性の高い窒素ガスをホースで入れ、下部ノズルより放出、数回の置換作業を実施。
- ② LPGのガス濃度を測定。（LPGの爆発下限界以下のガス濃度であることを確認。）
- ③ 貯槽マンホール取り外しを行った。
- ④ マンホール取り外し後、置換をより確実なものにするため、送風機にて空気置換を実施。
- ⑤ 貯槽下部ノズルにてガス濃度が0%であることを確認し、作業を終了した。

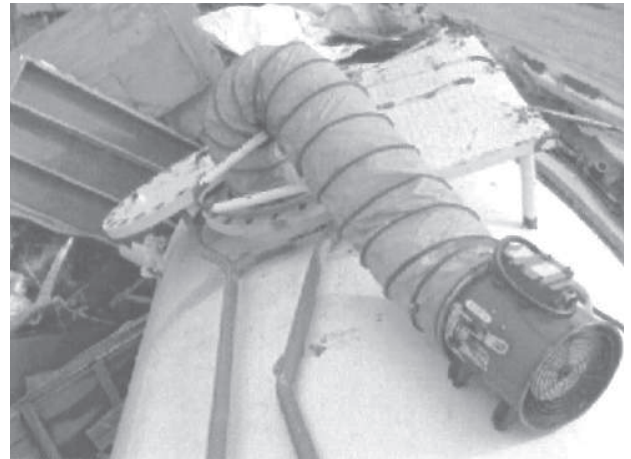
図3-6 貯槽ガス置換作業(2) (送風機にて空気置換実施)

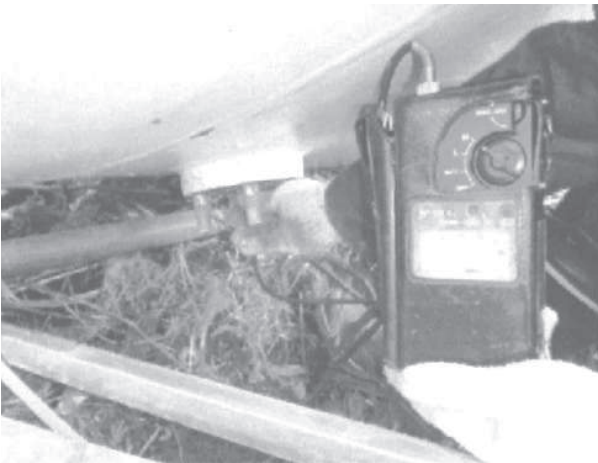
図3-7 LPGガス濃度0%を確認

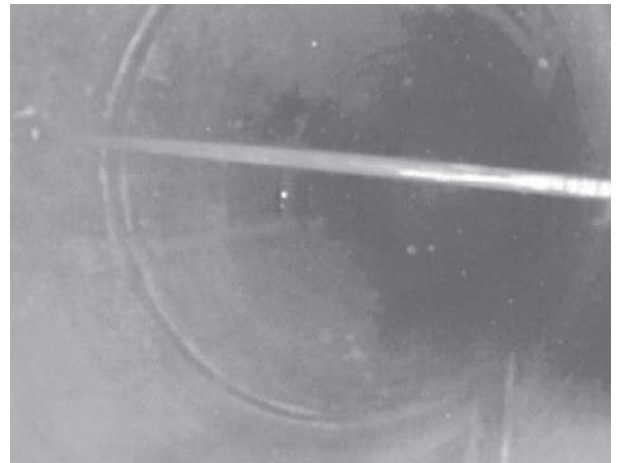
図3-8 置換作業終了後の貯槽内部

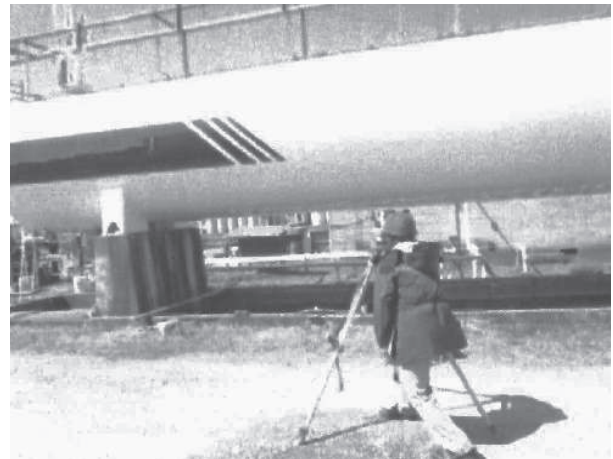
図3-10 貯槽基礎不同沈下測定

- ① 貯槽漏えい検査及び配管気密試験 各部に漏えいは認められなかった。
- ② 貯槽基礎不同沈下測定 通常の測定と同様にA～Dの基礎定点4箇所を充てん所設置の基準点と比較した。
 前回検査時（平成23年2月24日）と比較すると、貯槽側2～4mmのプラス結果であったが（基準点側が沈下と考えられる。）沈下率（貯槽の傾き）は合格範囲内であった。
