## 2. 塩釜港付近の状況

### 3. 岩沼市の状況

#### 4. 石巻市の状況

## 5. 女川町の状況

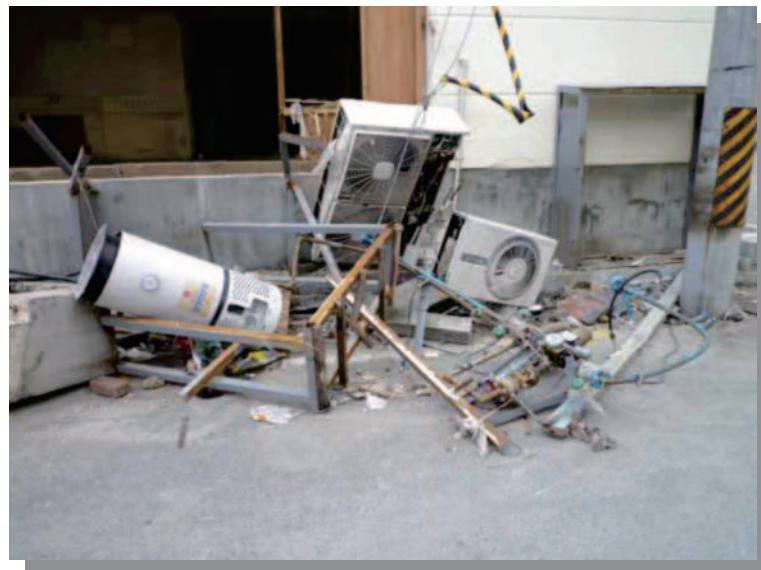
2.1 塩釜市付近  
津波により破壊された工業用消費設備

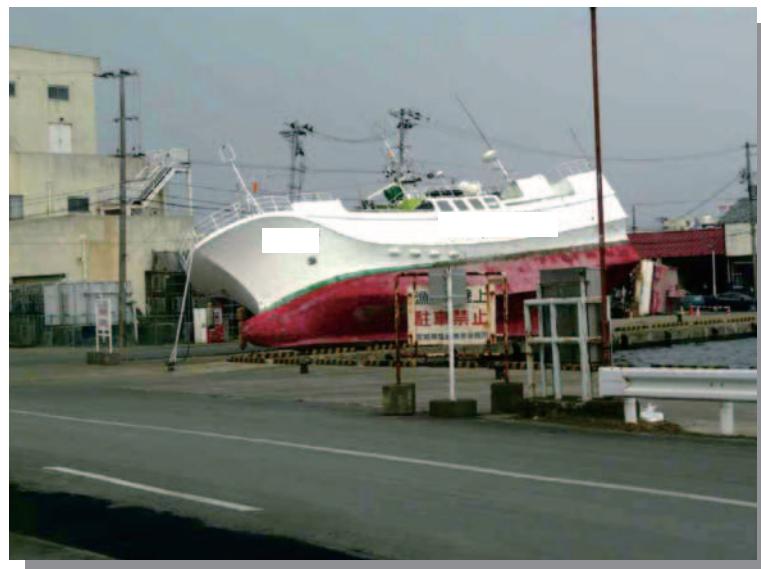
2.2 塩釜港  
津波により打ち上げられた漁船

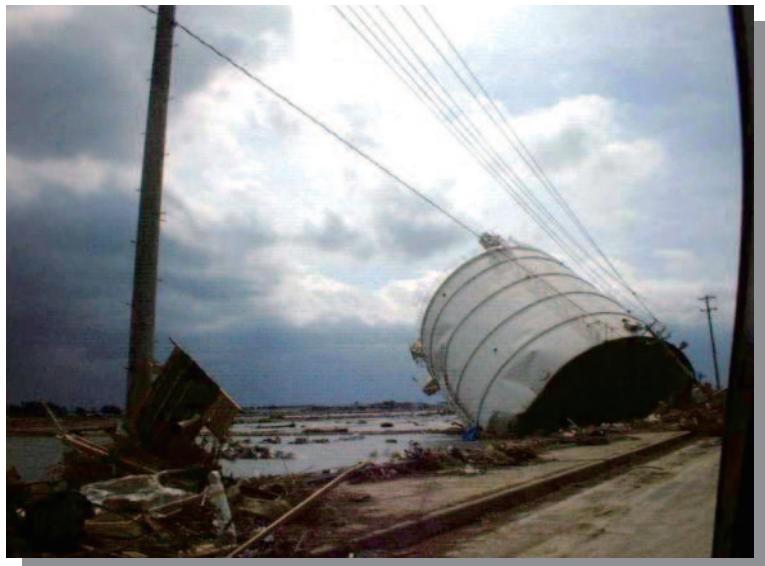
3.1 岩沼

津波により流出したガスホルダー

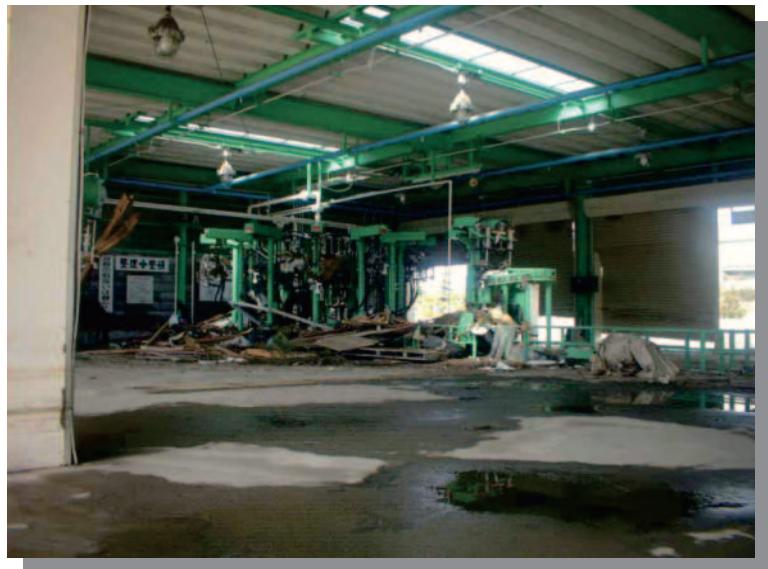
3.2 岩沼  
被害を受けた充てん所

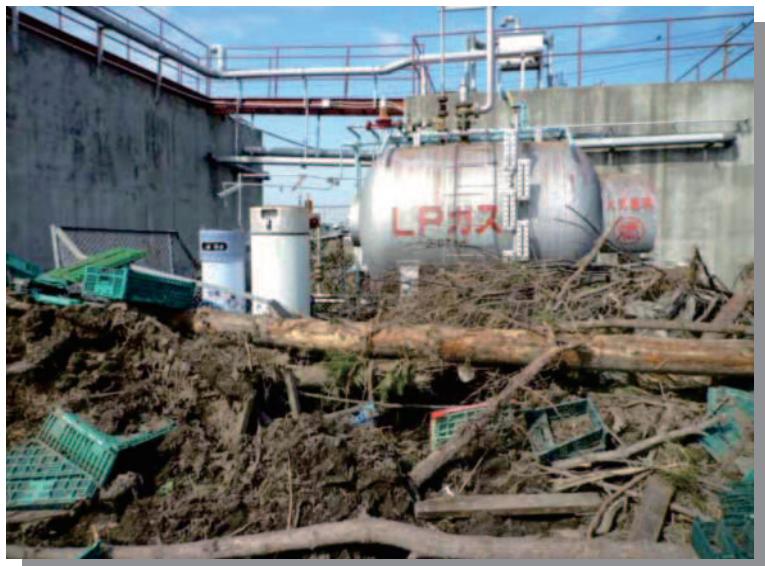
3.3 岩沼  
流木により埋められた LPG 消費設備  
(貯蔵所)

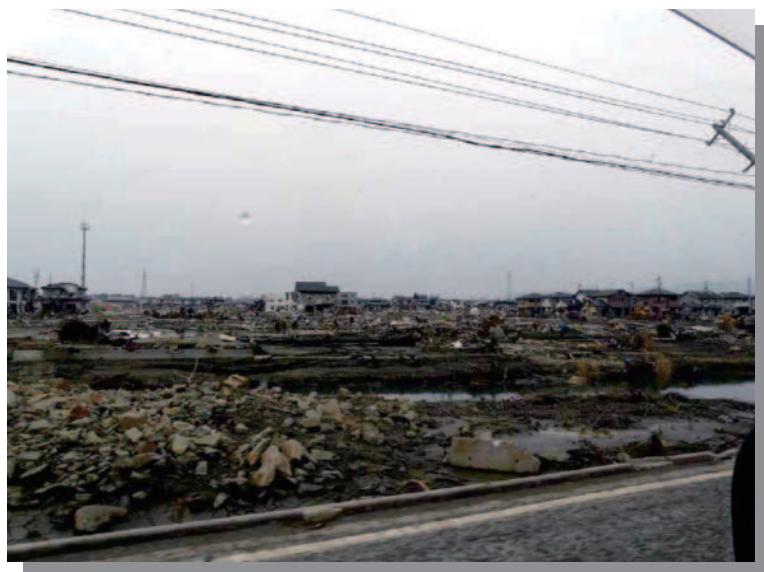
4.1 石巻市街

津波被害の大きさが確認できる。

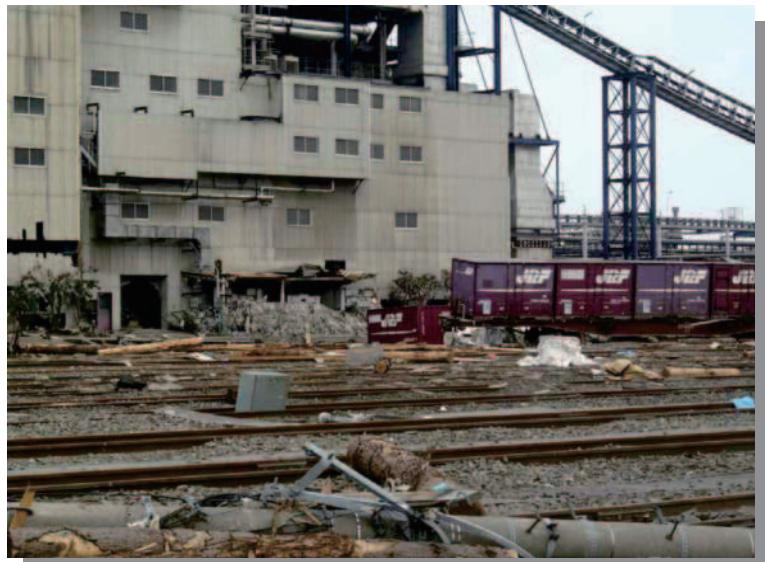
4.2 石巻

被害を受けた製紙工場  
(流木が散乱している。)

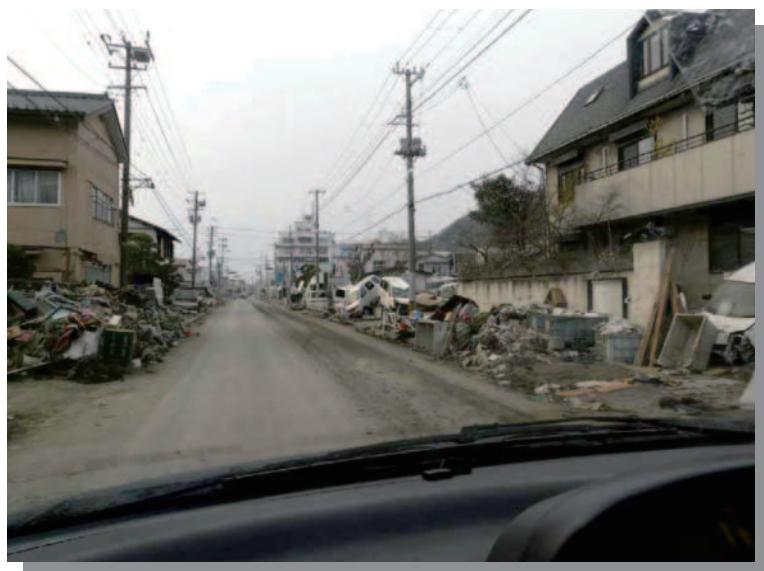
4.3 石巻

被害を受けた市街地

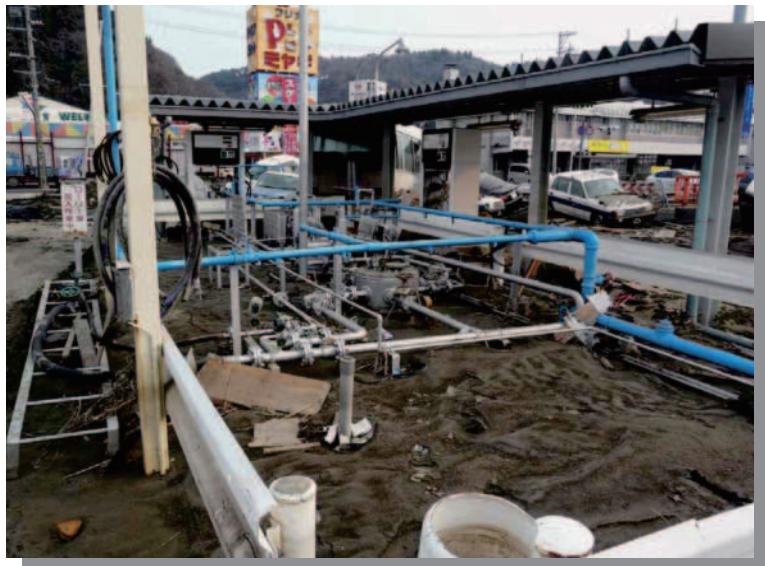
4.4 石巻

被災したLPGスタンド  
(貯槽は地下貯槽)

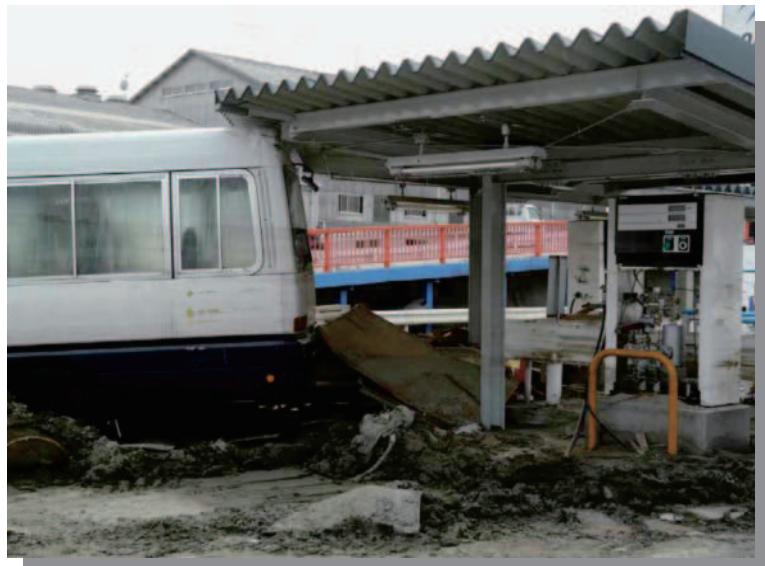
4.5 石巻

被災したLPGスタンド  
(計量器付近)

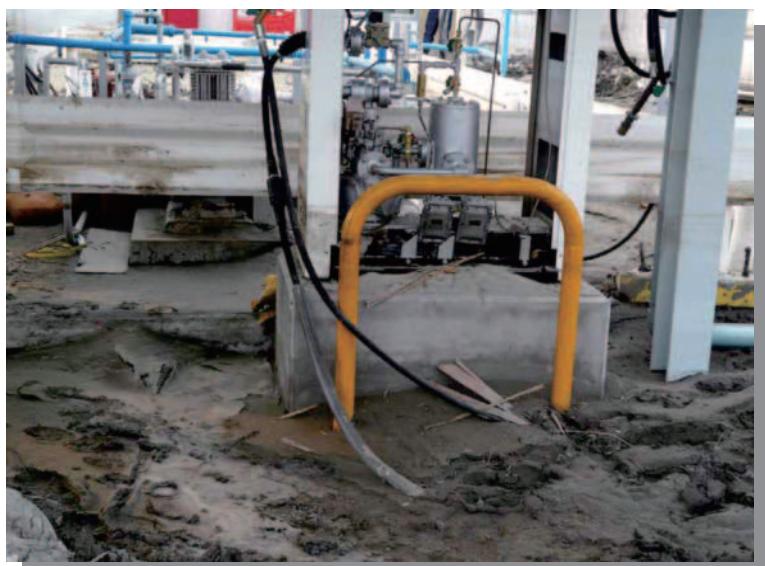
4.6 石巻

被災したLPGスタンド  
(計量器付近)

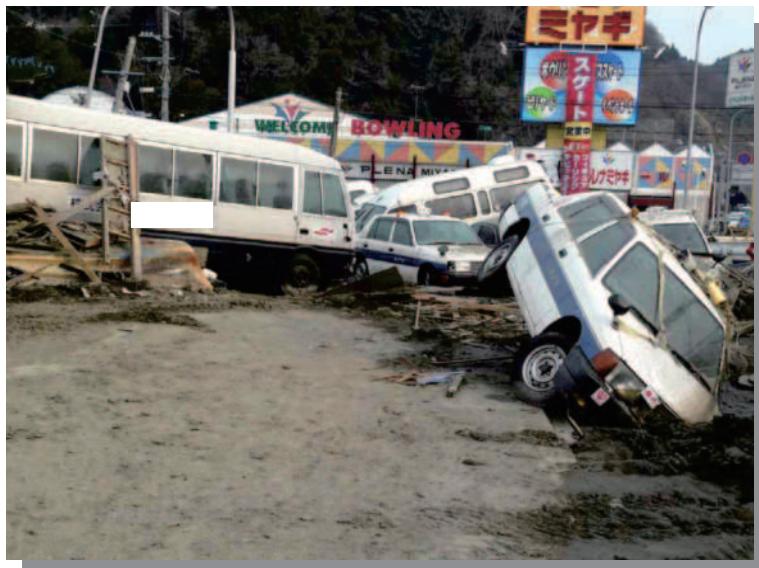
4.7 石巻

被災したLPGスタンド構内に駐車中のタクシー

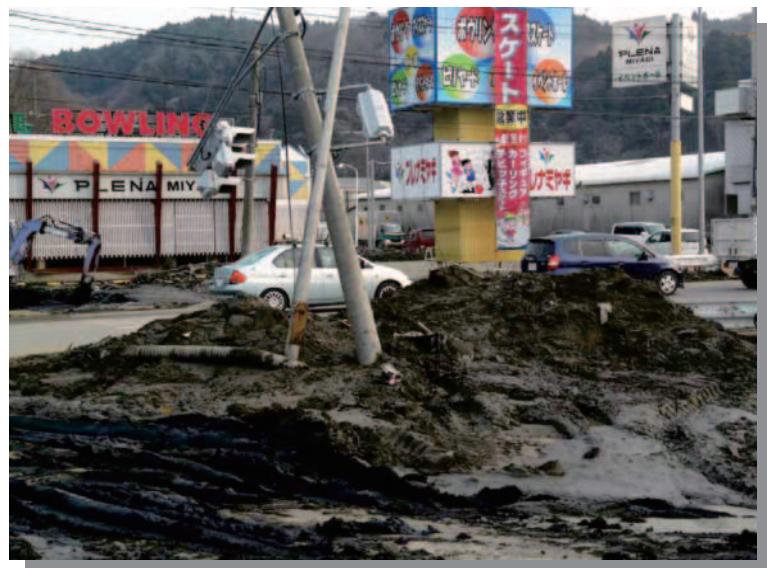
4.8 石巻市街地  
なぎ倒された電柱

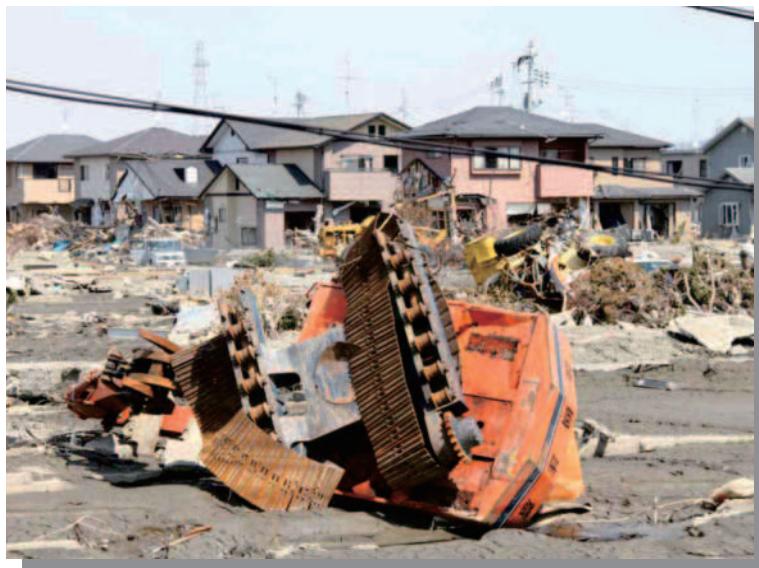
4.9 石巻  
被災した土木作業車両

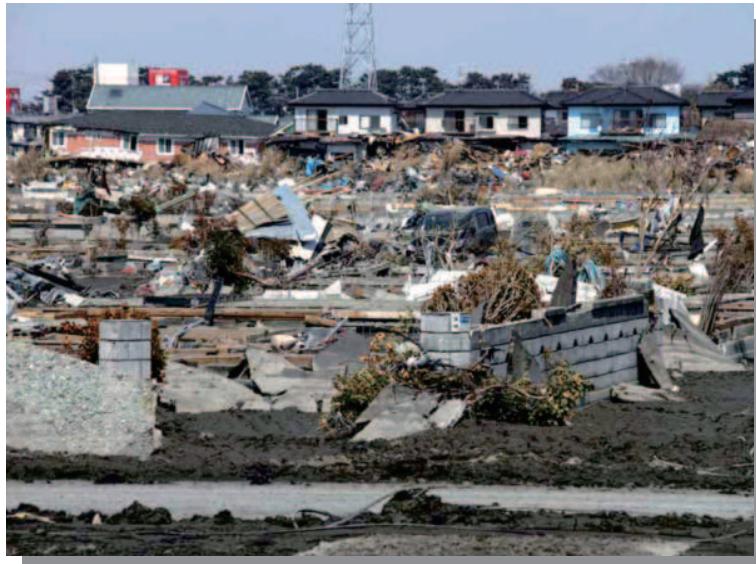
4.10 石巻  
被災した住宅地域

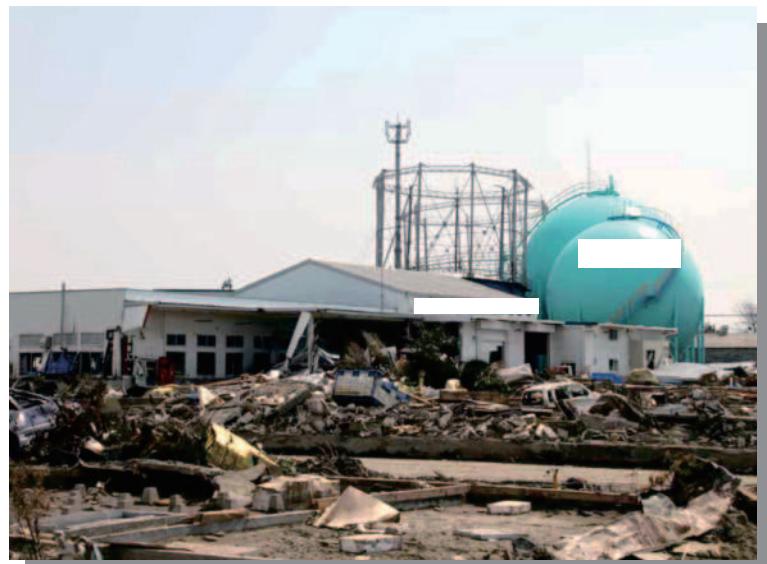
4.11 石巻  
被災した都市ガス設備

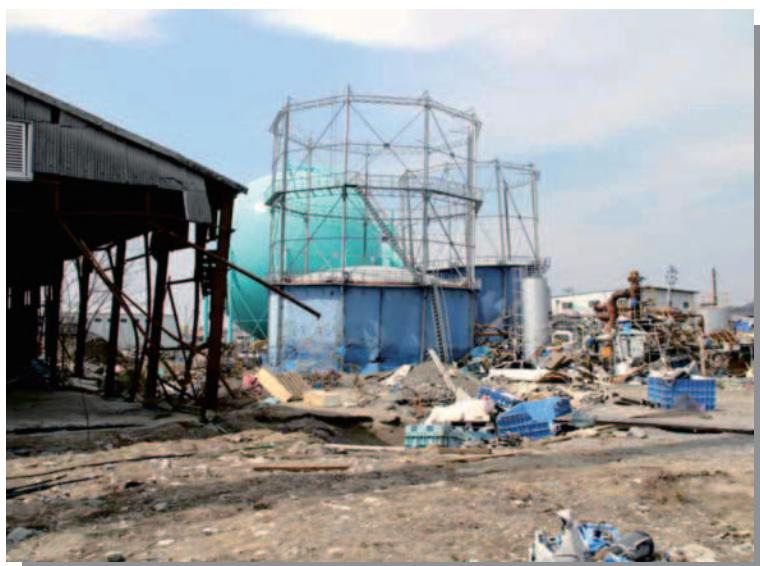
4.12 石巻  
被災した都市ガス設備

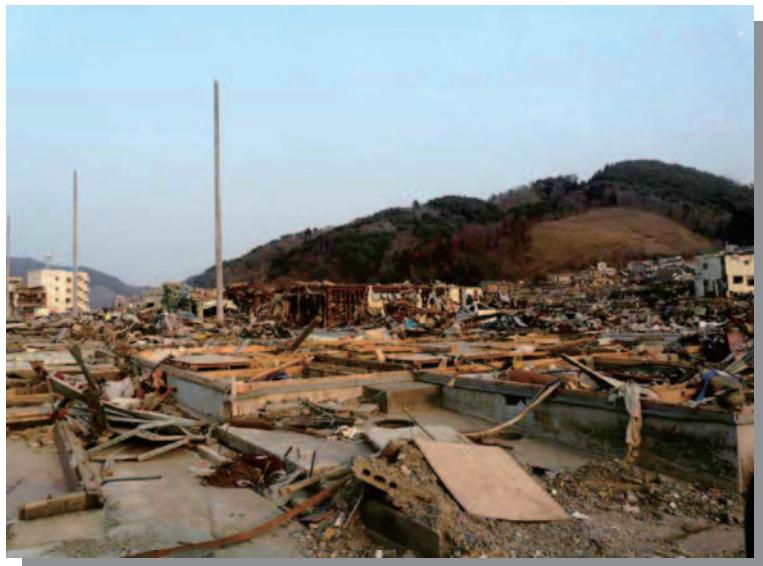
5.1 女川  
被災した市街地

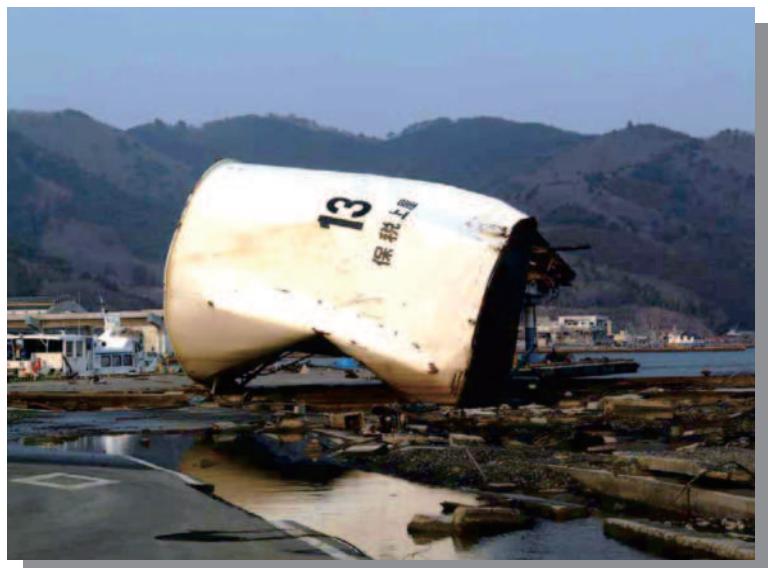
5.2 女川  
転倒した石油タンク

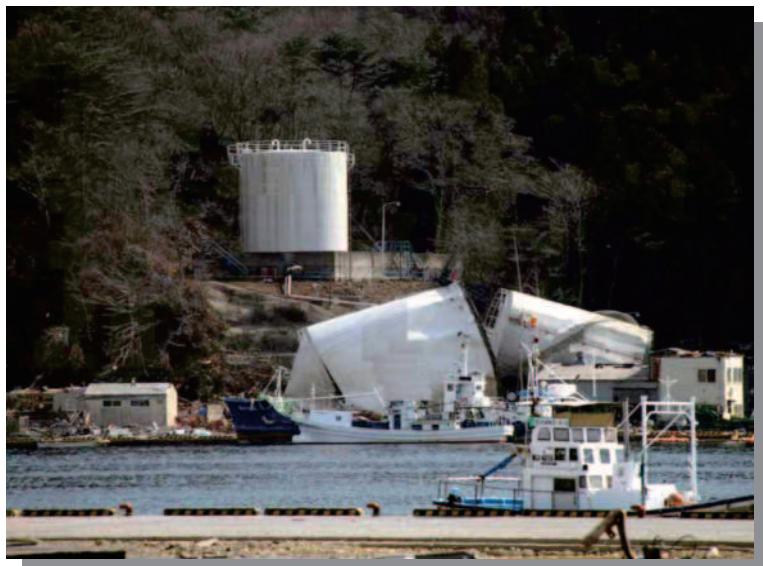
5.3 女川  
被災した石油タンク

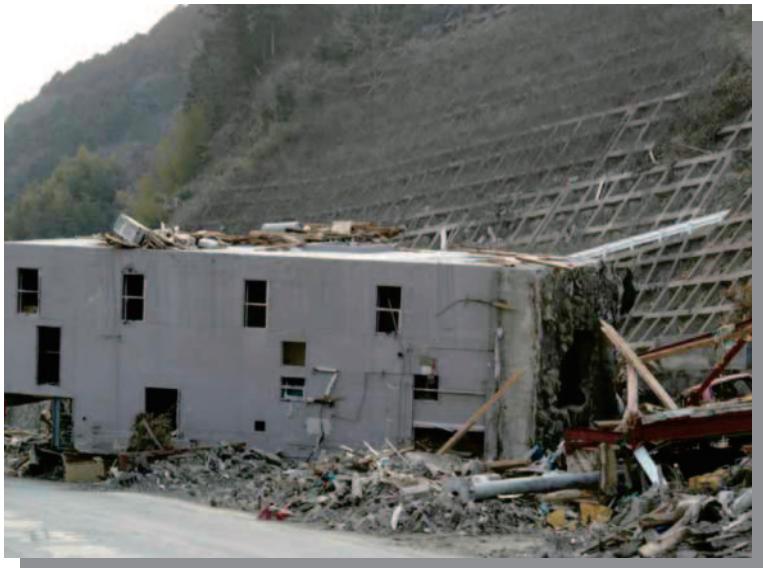
5.4 女川

転倒したビル  
(右側が1階部分)

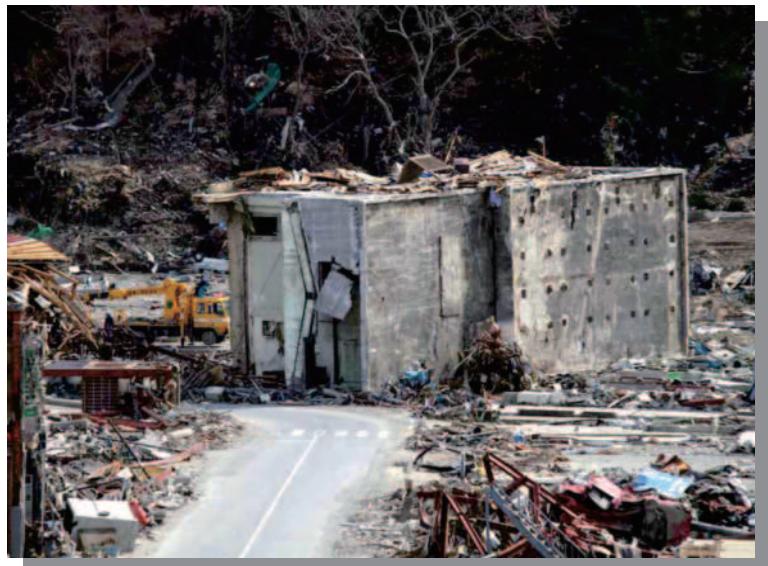
5.5 女川

転倒したビル  
(左側が基礎部分)

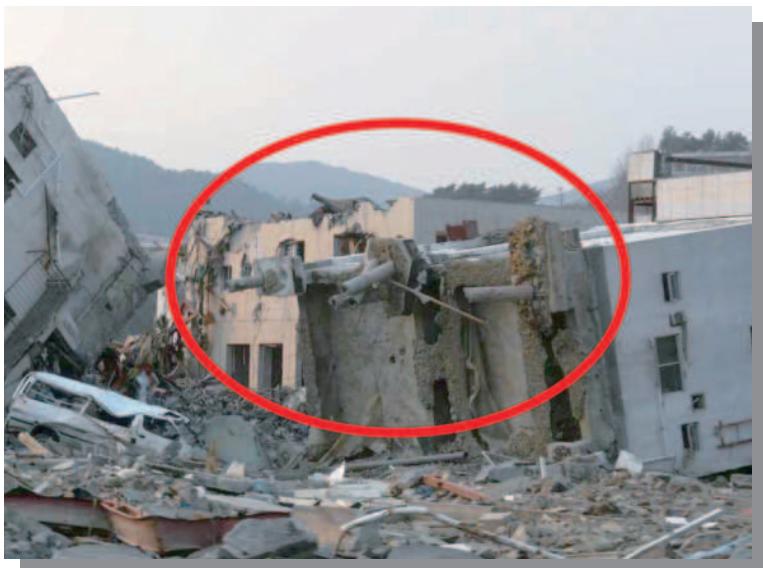
5.6 女川

転倒したビル  
(基礎杭が確認できる。)

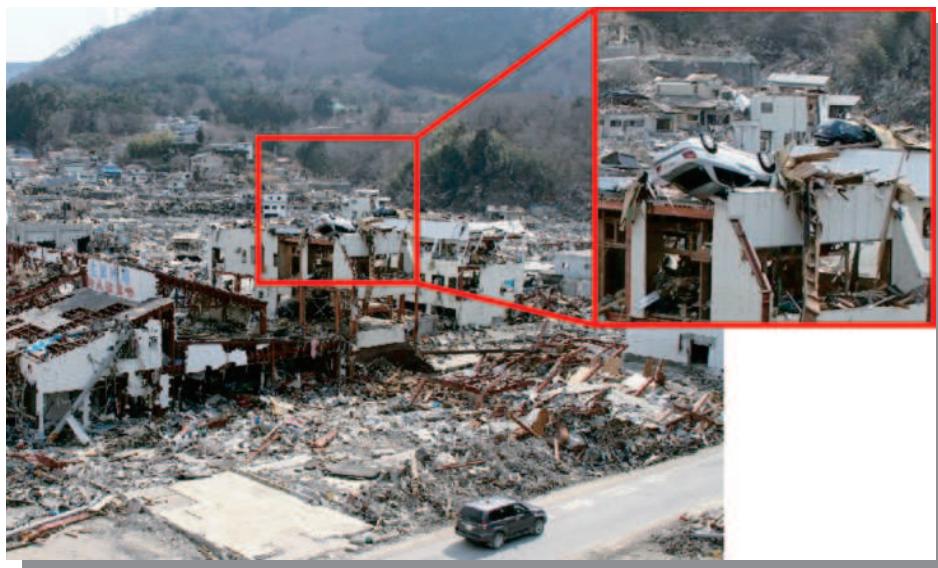
5.7 女川

被災した市街地。（建物の屋上に車輛が確認できる。）

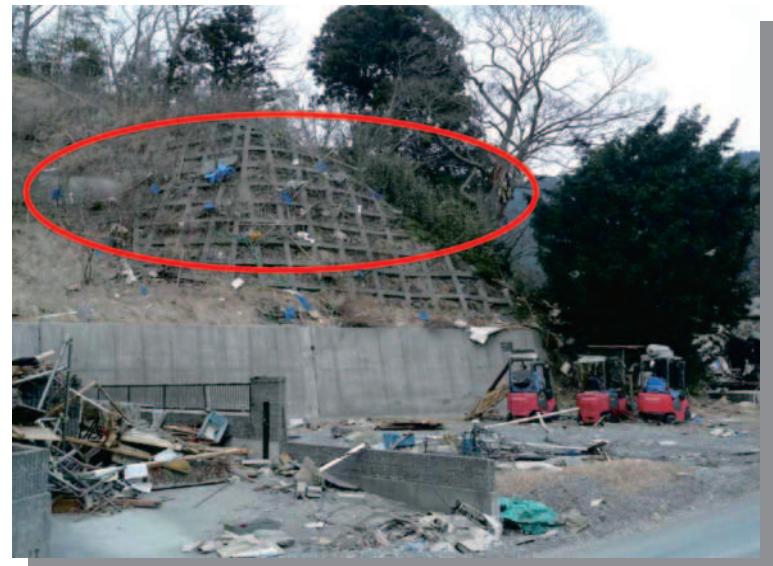
5.8 女川

流出物の位置により、かなり高い位置まで押し寄せてきたことが分かる。

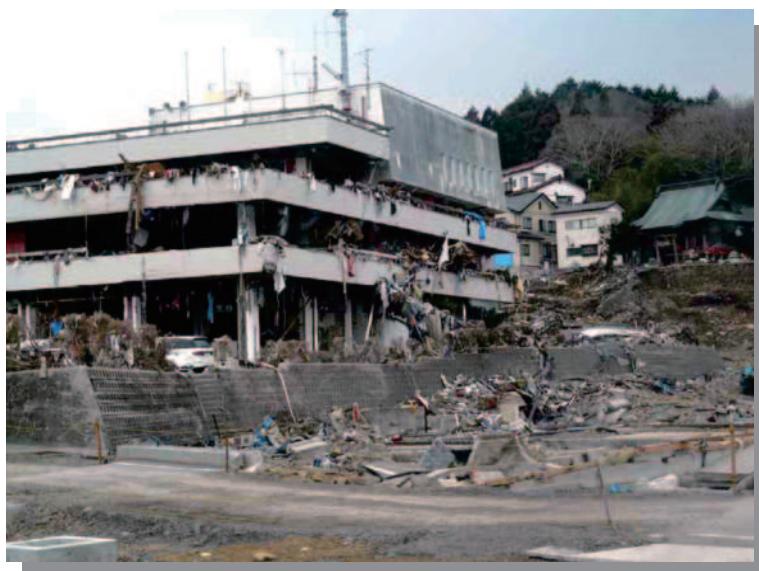
5.9 女川

流出物の位置により、かなり高い位置まで押し寄せてきたことが分かる

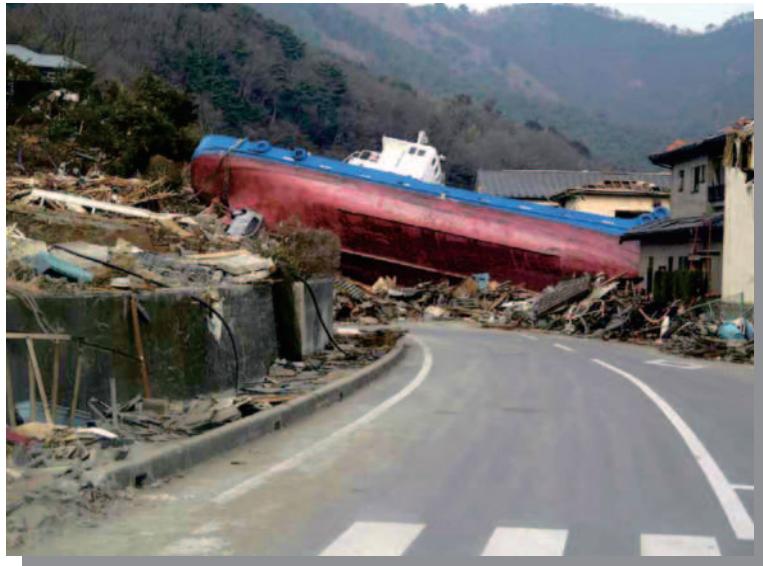
5.10 女川

流出した漁船に塞がれた幹線道路

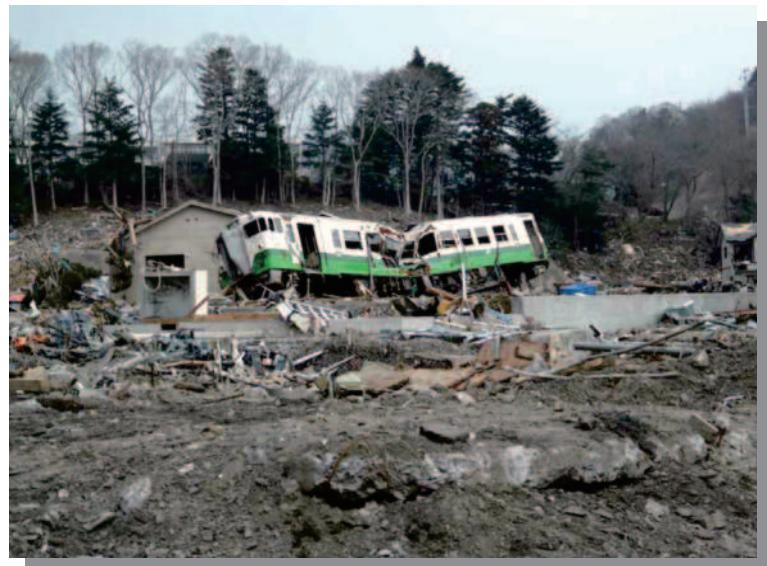
5.11 女川駅付近

津波の直撃を受け破損した気動車

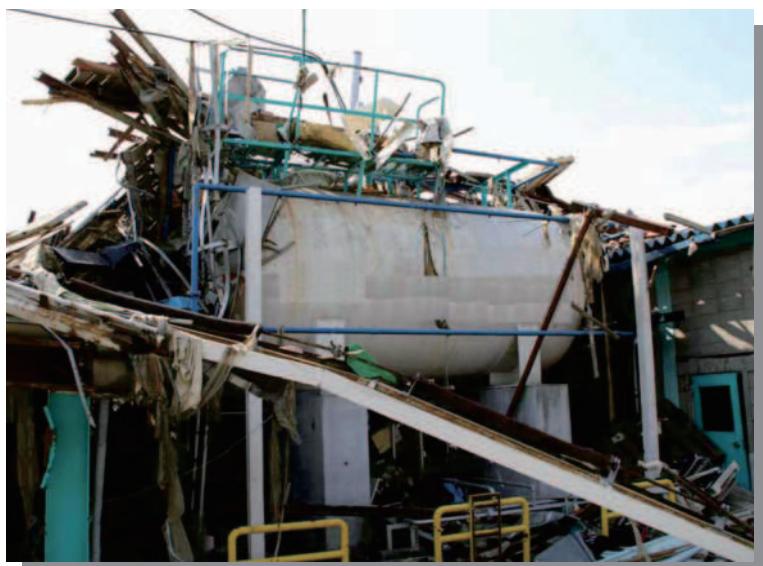
5.12 女川

被災した充填所、流出物が貯槽頂部まで達している。

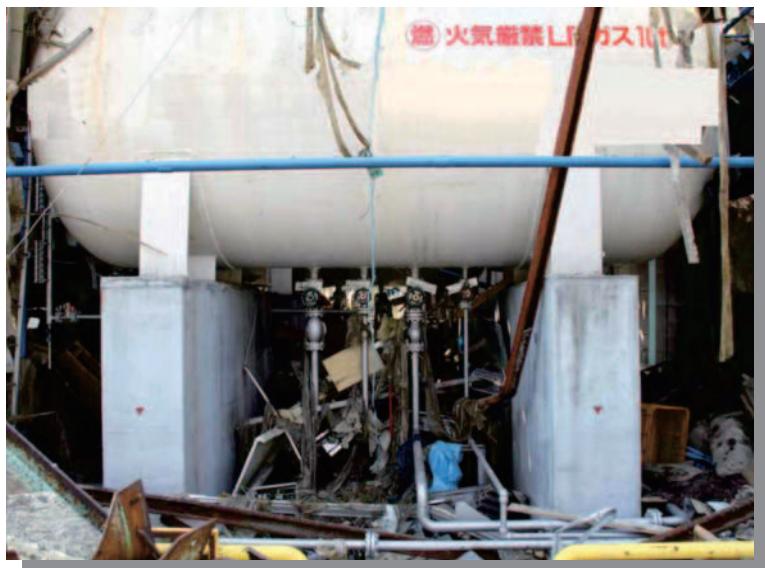
5.13 女川  
被災した充填所貯槽下部

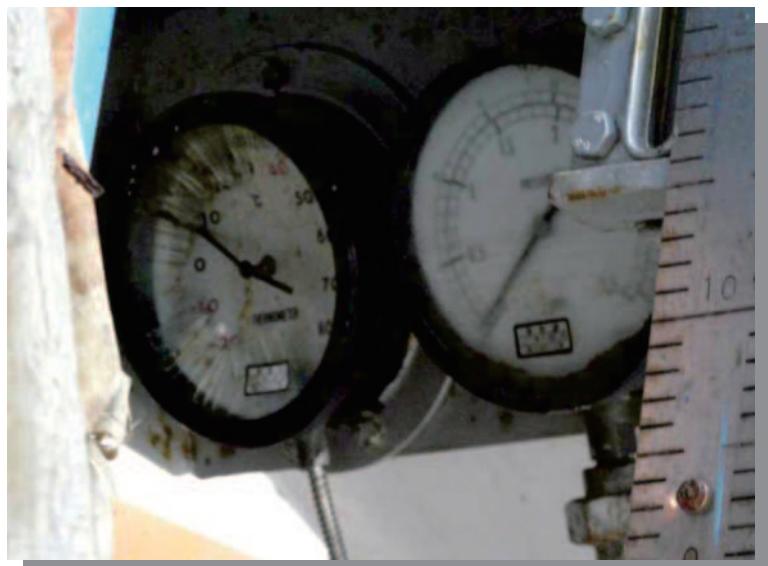
5.14 女川  
被災した充填所、貯槽の圧力計  
(内圧は0を示している。)

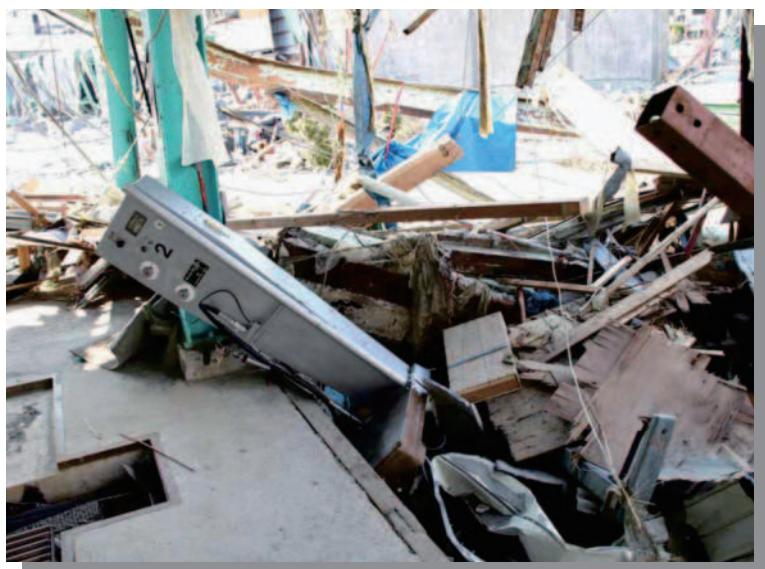
5.14 女川  
被災した充填所の転倒した充填設備

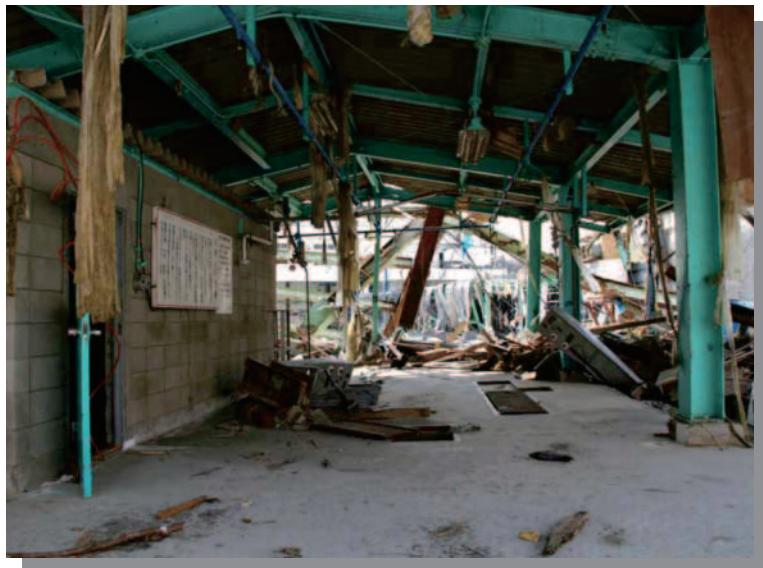
5.15 女川

被災した充填所の転倒した充填設備
