東日本大震災における LPガス関連設備の 被災及び対応状況

一般社団法人 日本エルピーガスプラント協会

東日本大震災におけるLPガス関連設備の被災及び対応状況

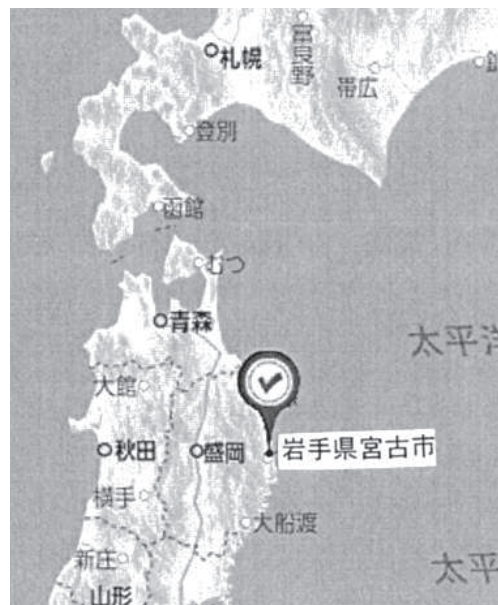
3月11日の本震に伴う津波により宮古湾付近にあったこの事業所は¹⁾，社屋，LPG20t貯槽，LPG充てん所建屋等が被災し流出，同貯槽は基礎から外れ約500メートルほど山側に押し流された。被災後，自衛隊により周辺のガレキを撤去して頂き，事業所従業員がLPG貯槽に近づいてみると貯槽下部元弁は残存していたが，マンホール上部にある安全弁元弁フランジ溶接部が一部破断，破断箇所からは残存したLPGが噴出し貯槽下部側には霜がついている状態だった。

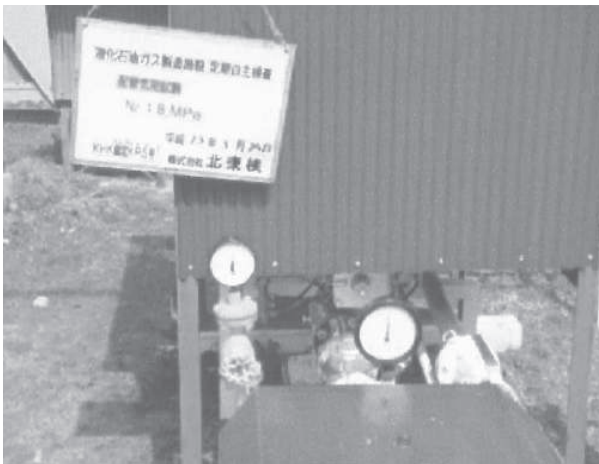
図3-9 配管気密試験

- ① 貯槽漏えい検査及び配管気密試験 各部に漏えいは認められなかった。
- ② 貯槽基礎不同沈下測定 通常の測定と同様にA～Dの基礎定点4箇所を充てん所設置の基準点と比較した。

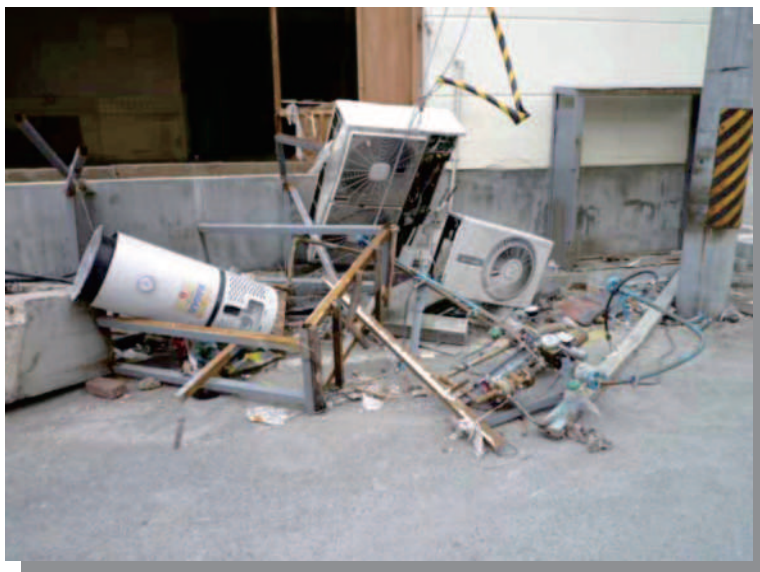
2.1 塩釜市付近

津波により破壊された工業用消費設備

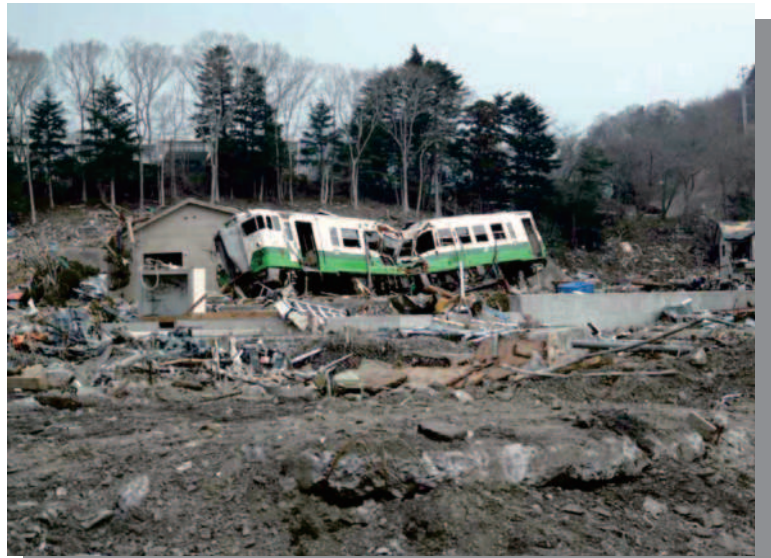
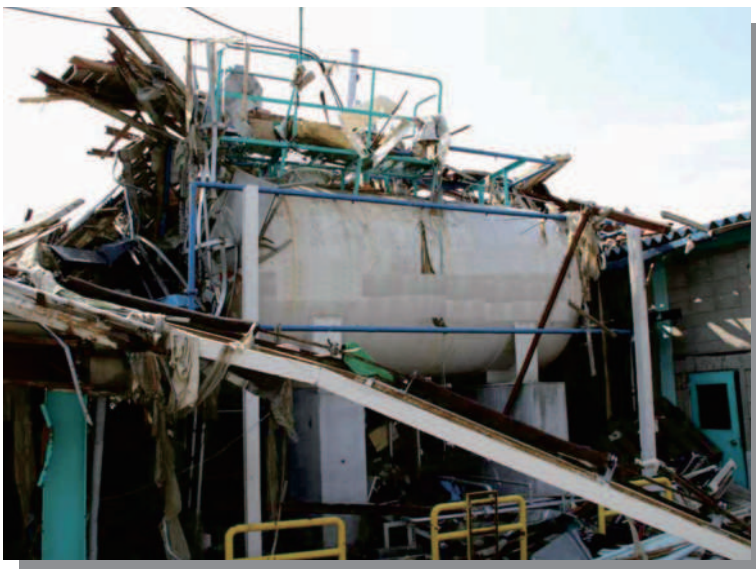
5.12 女川

被災した充填所，流出物が貯槽頂部まで達している。

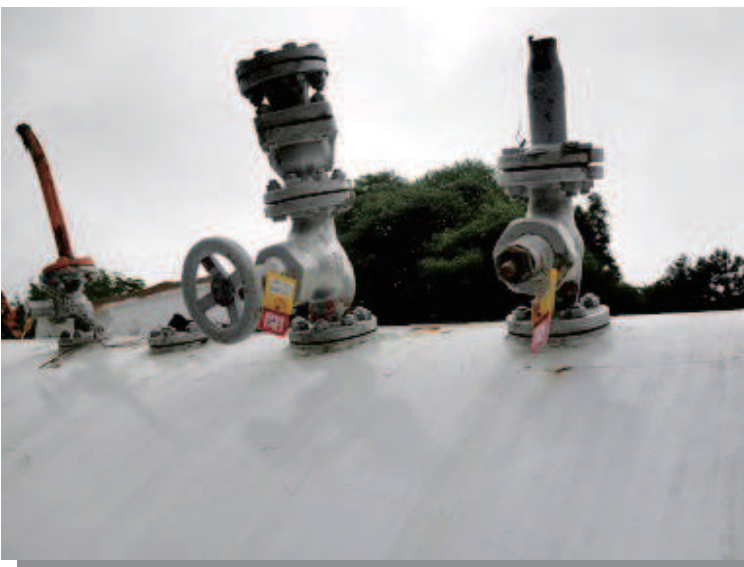
8.11 陸前高田

流出した貯槽，（破損したバルブとノズル）

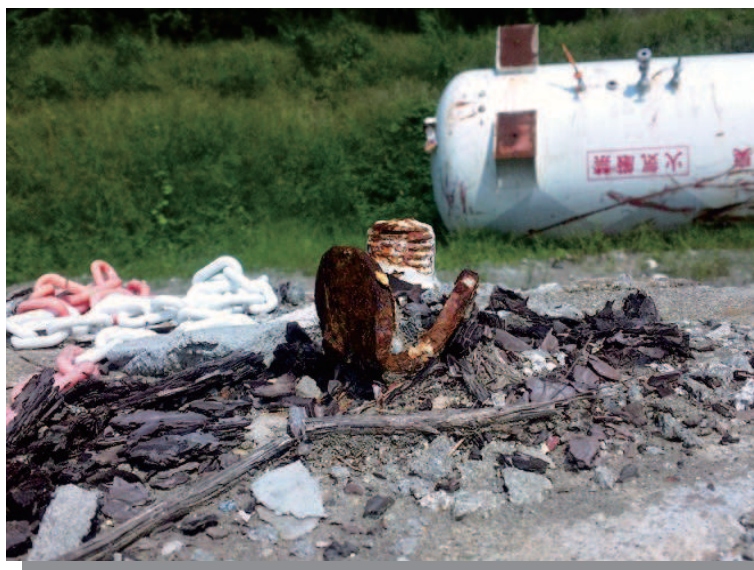
8.12 陸前高田

流出した貯槽，（貯槽基礎ボルトのワッシャーが大きく変形している）

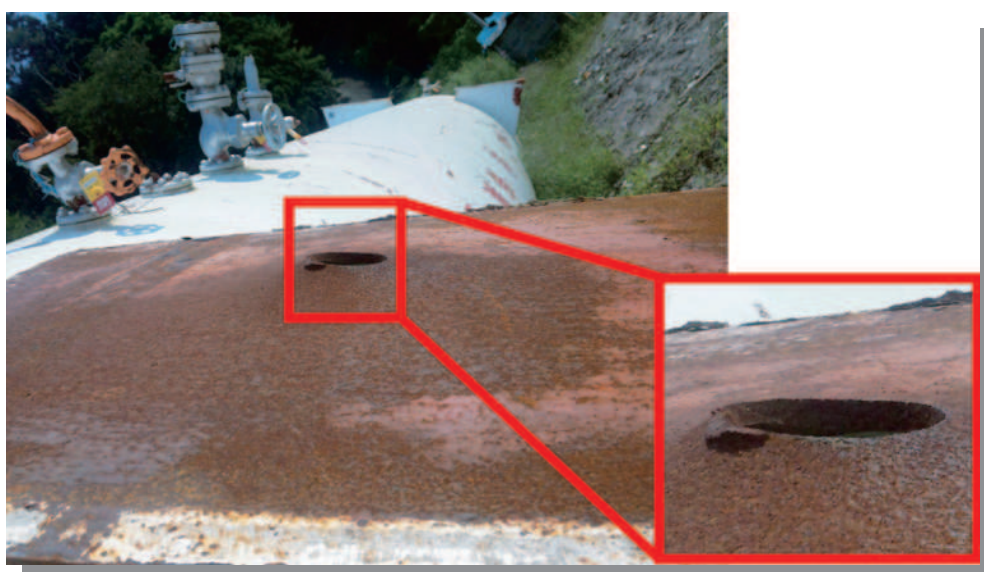
8.14 陸前高田

流出した貯槽，（ベースプレートアンカーボルトホールが大きく変形している。）

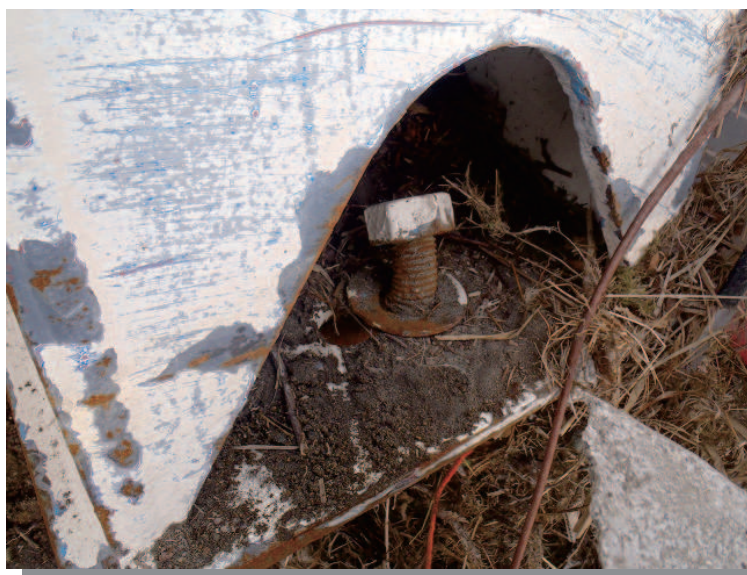
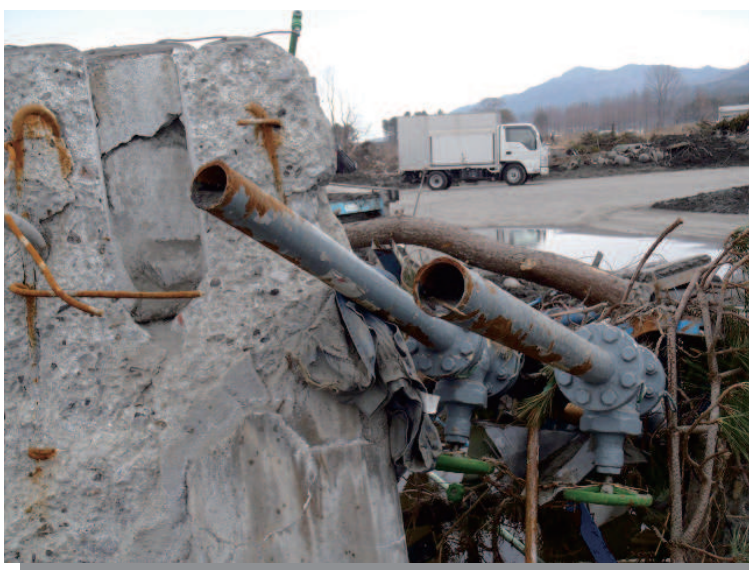
9.6 宮古

貯槽基礎と破断した配管

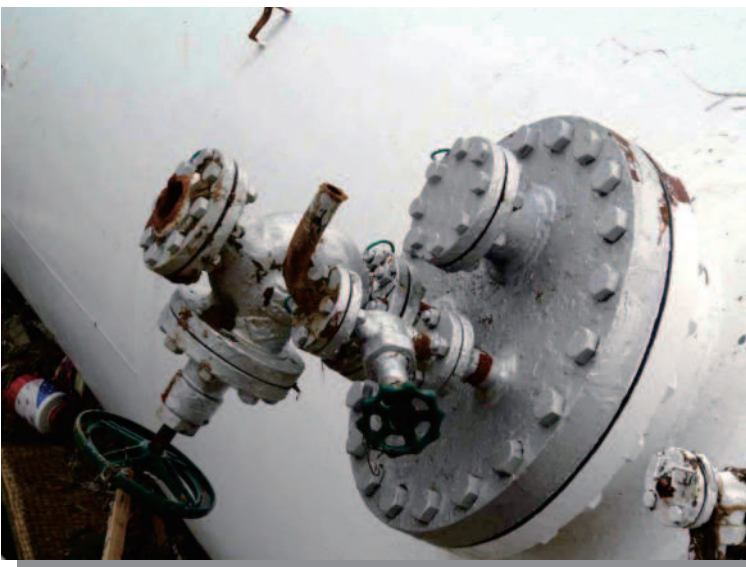
10.3 気仙沼

流出した貯槽のマンホール部，（安全弁ノズル，放出管ノズルが破損している。）

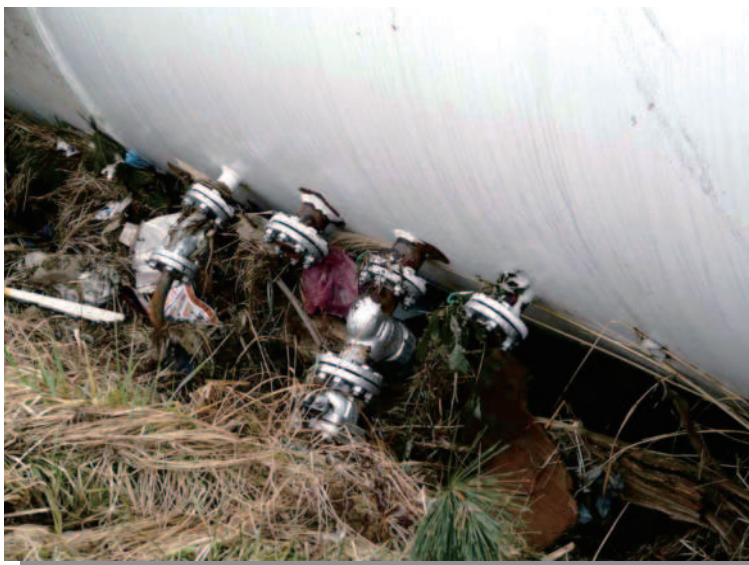
10.4 気仙沼

同上貯槽の元ノズル。（元弁類が破損している。）

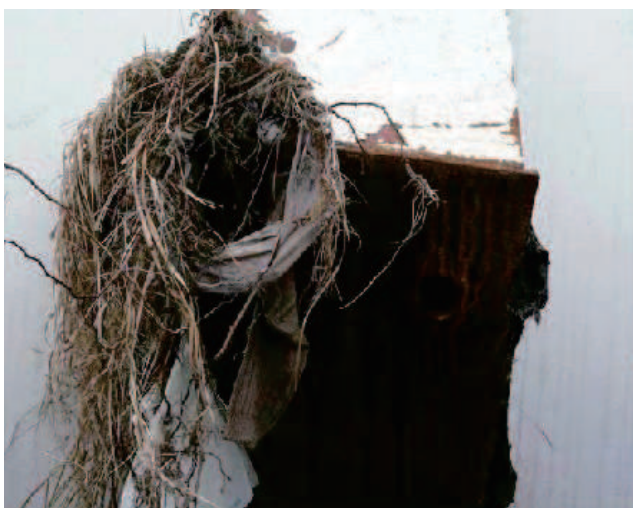
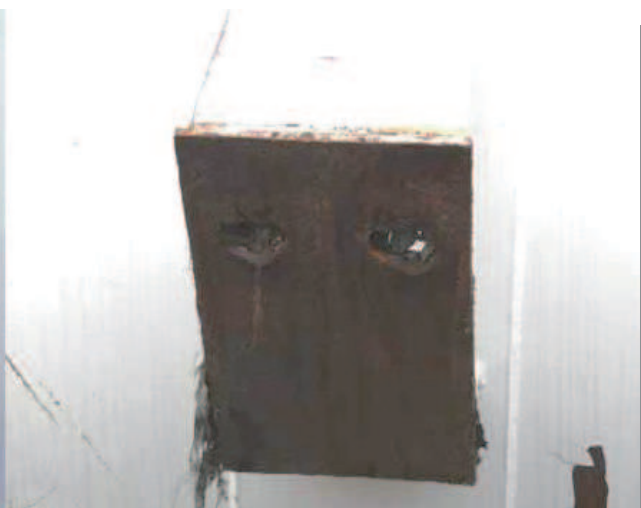
10.5 気仙沼

流出した貯槽のベースプレート。（大きく曲がった支柱とプレートから衝撃の大きさがうかがえる。）

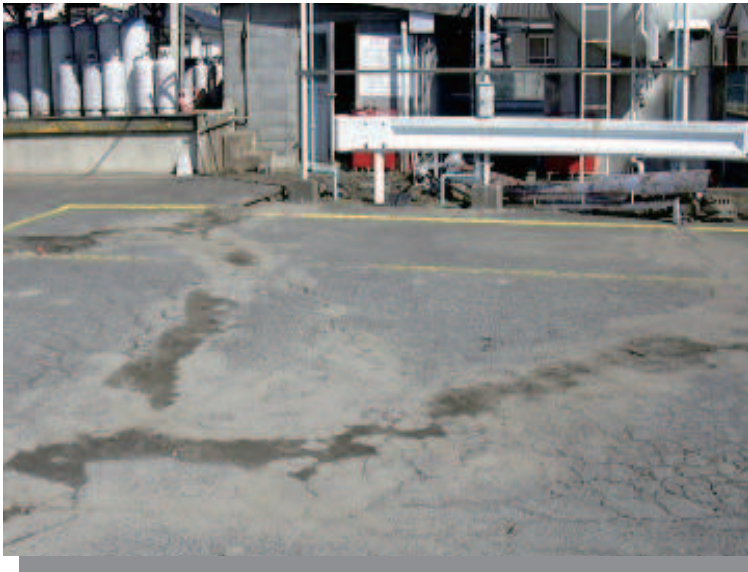
13.1

液状化による構内道路の亀裂

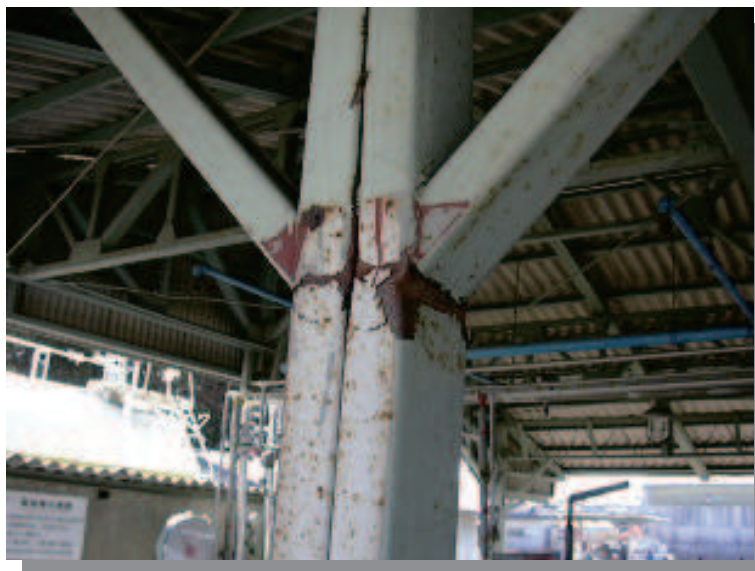
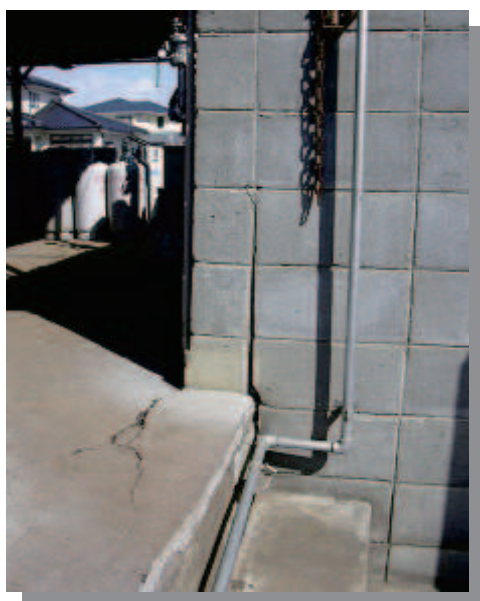
13.6
建屋の床及び壁（ブロック壁）の亀裂

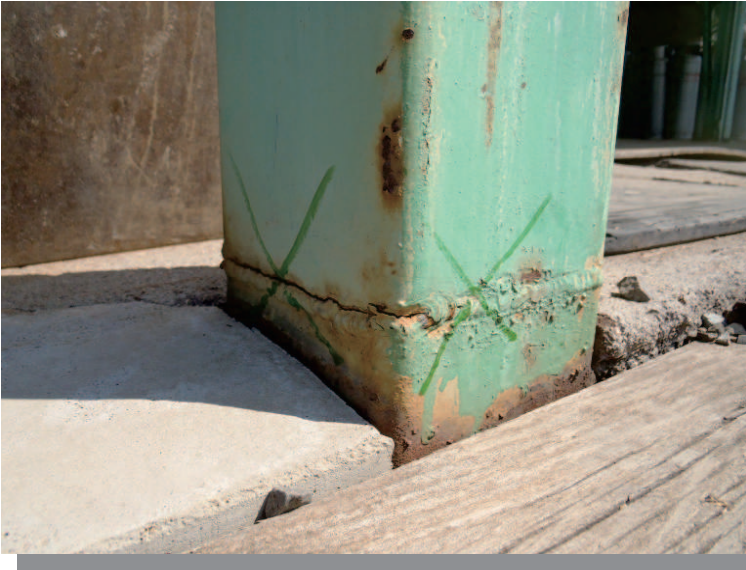
- イ. 充てん所プラットフォーム支柱溶接部数箇所へ亀裂が発生していた。さらに機械室壁に亀裂が発生していた。

13.7
充填所支柱溶接部の亀裂

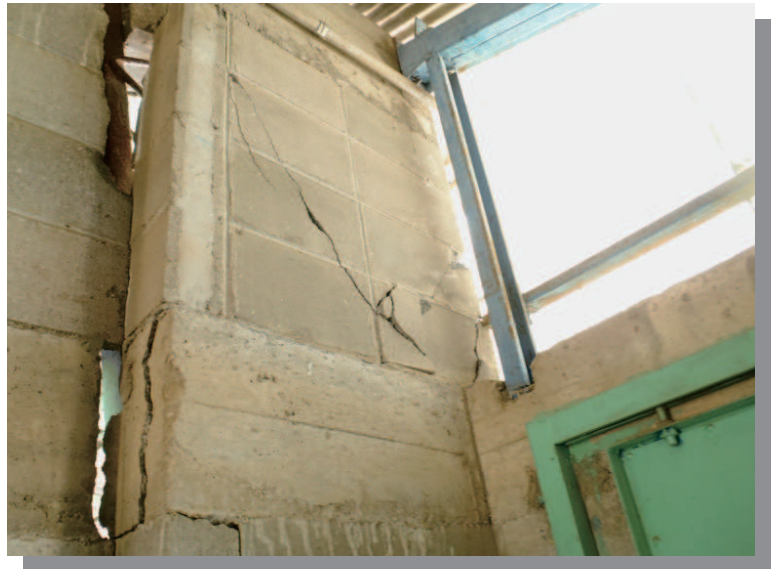
13.8
充填所機械室壁の亀裂

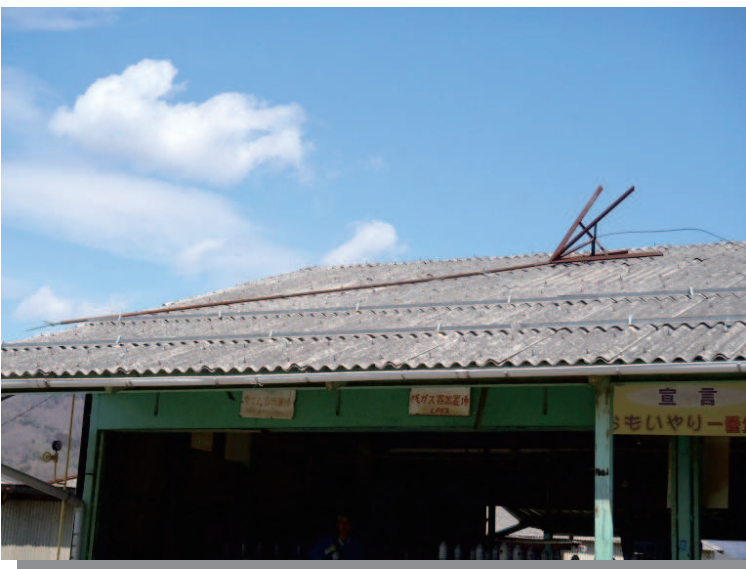
社員全員無事です。設備の被害は避雷針が倒れ、散水配管の押さえの支持金物が破損しました。ガス設備、貯槽、配管等にガス漏れは見られませんでした。また、3月14日に充てん作業を実施し特に問題はないようでした。しかし、余震が多発し、その震度も大きいので今後の設備が心配です。できれば、早速に窒素を用いての点検をお願いしたいです。

13.9
避雷針の転倒

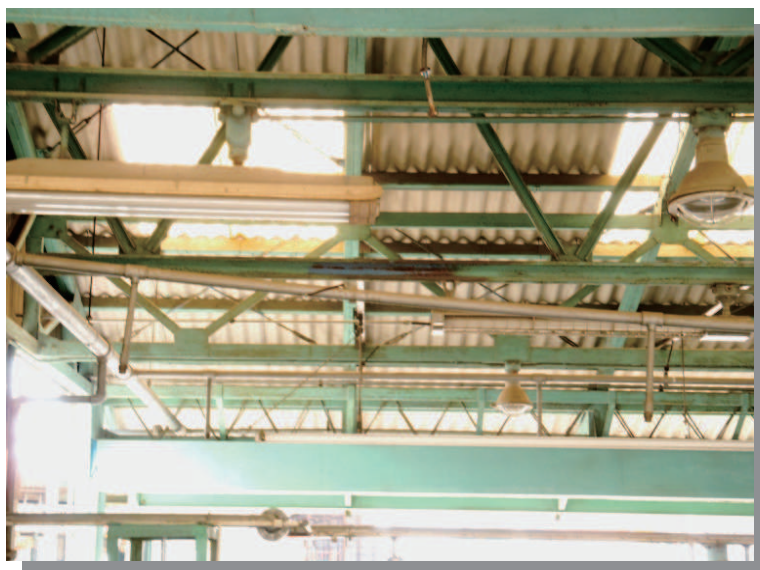
13.10

充填所内散水配管の損傷
