3. LPガス関連施設の被災に対し検査事業者及び製造メーカー等が実施した緊急対応並びに対応調査

3.1 検査事業者

3.1.2 JLPA検査事業者委員会東北地区ブロック会の各社における対応

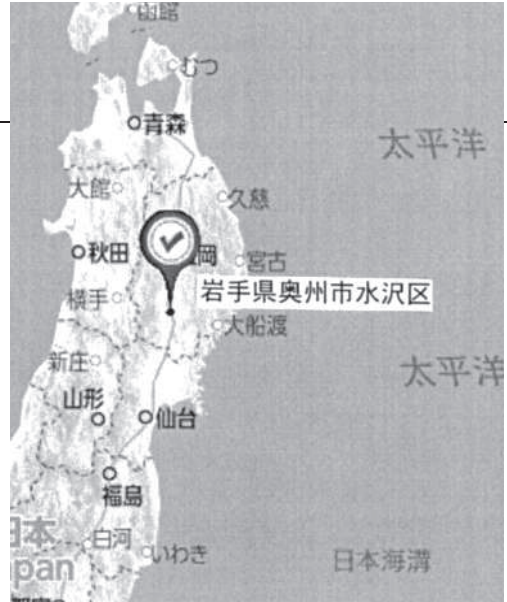
震災発生後の緊急対応状況 (A)				緊急対応年月日	H23. 3. 16 3. 25~28
調査項目	設備又は装置	設置場所	岩手県奥州市水沢区	津波の高さ	影響なし
	貯槽30t 1基 (充てん所 オートGS)	設置年月日	昭和10年5月		
		海岸～設置間の距離	約60km	地震震度	約6強
① 緊急対応者	<p>ローディングアームの破損について 元請け会社から検査事業者へ依頼された。</p>				
② 緊急対応の作業内容	<p>a) 初動時の対応</p> <ul style="list-style-type: none"> ・日時は明確ではないが3月14日頃、元請会社担当者から連絡があり地震により受入配管及びローディングアームが破損している、状況確認願いたい旨連絡あり。(地震発生時) ・弊社所員も被災した中、各検査員に連絡を取り、対応可能な所員を招集し、検査員2名を確保し派遣段取りを実施した。 ・仙台市内も停電しており、検査車への燃料補給ができず、他検査車から燃料をかき集め、移動計画を立て再度元請会社に対応可能日を連絡した。 ・即、対応を求められ、3月16日弊社所員を現地に派遣した。 				
	<p>・高速道路は通行可能だが、緊急車両のみ通行可だった為、高速道路を使用できず、一般道路使用し渋滞の中、現地に向かう。(高速道路使用不可を受け警察署に緊急車両届出を行い、全車両取得、当日の夕方には緊急車両証を取得)</p> <p>・現地到着後、状況を確認、ローディングアームを含む受入配管の破損を確認到着時配管内にはガスは入っておらず、元弁類は閉止状態だった。 更なる被害を防止する為、破損している配管を分解し、正常な箇所閉止板を設置し応急処置を実施。その他配管等高圧ガス設備は漏えい試験を実施、異常が無いことを確認、その他被害状況は目視にて確認した。</p> <p>・状況把握した上で今後の対応を検討する為、一時帰社となる。 (弊社出発AM8:30 事業所着AM11:00頃作業開始 緊急対応完了後事業所発PM1:00 弊社着PM5:00頃)</p> <p>b) 保安に関する作業の内容</p> <ul style="list-style-type: none"> ・元請会社、製造事業者、検査事業者3社にて協議した結果ライフライン確保の上でも早急な復旧が必要と判断した。 ・配管業者への手配とメーカーにローディングアームの在庫等の確認を行う。 ・平行し、岩手県担当者に連絡、今後の対応についての指導を受ける。その結果、緊急時であることを考慮して頂き、復旧工事を先行し、変更許可申請書は復旧後、遅滞なく提出で承認を受け、工事概要を説明し了解を得た。 <p>c) 供給に対する作業の内容</p> <ul style="list-style-type: none"> ・配管業者と材料等を確保し、業者に同伴し緊急車両の取得の為、最寄りの警察署に行き緊急車両証を取得、高速道路使用環境を整える。(弊社車両は以前に取得済み) ・ローディングアームの在庫確認、在庫を確保仙台近郊の運送会社止めで輸送手配をかけ、時間削減の為、運送会社に取りに行く。 ・移動、溶接機等の燃料を確保した上で、行動に移る。 ・工期期間は平成23年3月25日~28日の4日間で完了 ・岩手県担当者に完了報告、変更許可申請書受理、使用許可を得て、受入作業を実施、復旧工事完了に至る。

③ 緊急対応の所感	<ul style="list-style-type: none"> ・検査員も被災を受けており検査員の確保に困難を生じた。 ・燃料の確保に大変な困難を生じた。 ・物資の手配、業者等迅速な確保に困難を生じた。

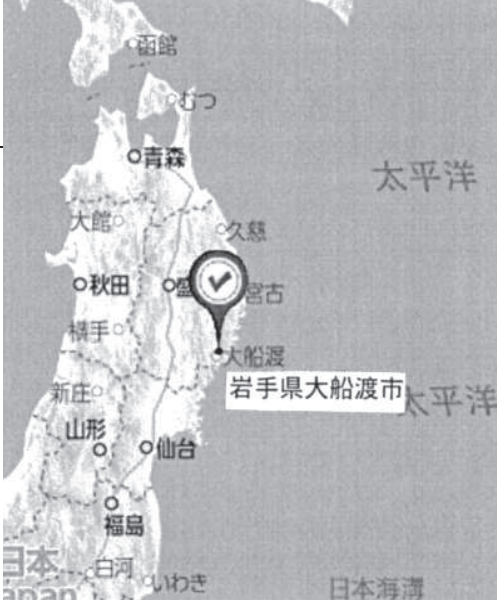
震災発生後の緊急対応状況 (A)				緊急対応年月日	H23. 3.24 3.28~29
調査項目	設備又は装置	設置場所	岩手県大船渡市	津波の高さ	最大 約7~10m
	貯槽15t 1基 (工業消費設備)	設置年月日	昭和58年3月		
		海岸~設置間の距離	約1km	地震震度	約6強
① 緊急対応者	地震及び津波による被害状況の調査 製造事業所から検査事業者へ依頼された。				
② 緊急対応の作業内容	<p>a) 初動時の対応</p> <ul style="list-style-type: none"> ・ 製造事業者から震災翌週連絡があり、貯槽が津波で流され国道近辺で横になって止まっている、ガスがまだ入っているようなので対応指示願いたい旨連絡あり。 ・ 電話で確認し合ったところ、元弁類は付いている模様、元弁類を全て閉止しておくよう指示した。 ・ 3月24日検査員2名を派遣し状況を確認した。 ・ ブタンガスがまだ貯槽内に入っていたが、貯槽が真横になっていた為、ブタン残液を処理する事ができず、更なる漏えいを防止する為、元弁類に仕切板を取り付けた。 (貯槽に残液があったことから、処理するまでの間、最寄りの警察署、消防署により国道近辺が通行止め封鎖されていた。) ・ 今後の対応を協議する為、一時帰社した。 <p>b) 保安に関する作業の内容</p> <ul style="list-style-type: none"> ・ 関係者等と協議の結果、他、検査事業者の協力を得て、重機を使用し、貯槽を立て残液をローリー車で回収することで結論を得た。 ・ 重機、回収用ローリー車、発電機、貯槽内ガス置換する為の水の確保、水入れに伴う機器類等を確保調整した上で3月28日~29日で着工及び各処置を完了した。 ・ 製造事業者から各関係行政者に連絡した。 <p>c) 供給に対する作業の内容</p> <p>設備全ては、津波で流失した為、供給停止の状態となる。</p>				
③ 緊急対応の所感	<ul style="list-style-type: none"> ・ 検査員も被災を受けており検査員の確保に困難を生じた。 ・ 交通手段である燃料の確保に大変な困難を生じた。 ・ 気密試験用窒素の調達に苦慮した。 ・ 現場まで行くのに大変困難を伴った。

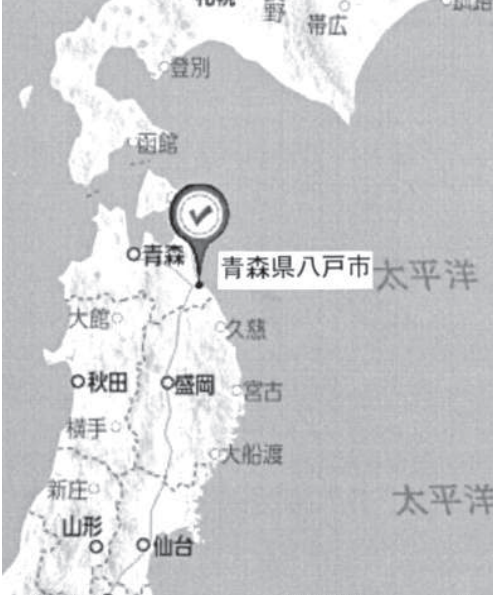
LPガス関連設備又は装置名の被災・対応調査記録表（B）				緊急対応年月日	H23. 3. 18
調査項目	設備又は装置	設置場所	青森県八戸市	津波の高さ	最大約4.6m
	二次基地 充てん所	設置年月日	昭和54年8月		
		海岸～設置間の距離	約0.2km	地震震度	5弱（一部5強）
① 被災の内容等	① 被災状況 <ul style="list-style-type: none"> ・ガス検知器検知部浸水 ・充てん場搬入コンベア及び機械室ガスコンプレッサーのモーター破損 ・貯槽ドレン管破損，ローリー積場圧力計ノズル管変形 ・門扉流出，構内フェンス全て倒壊，地盤沈下による陥没 ・停電，電話回線不通

② そこから得られた課題 耐震性能を確保していても，津波による被害は避けられなかった。				
	③ 応急対応状況 津波警報発令中のため対応不可				
② 課題の解決に向けた方向性	① 停電に備え自家発電の設備が必要 ② 電話の不通時にそなえ緊急用専用電話が必要 ③ 電動機の浸水対策が必要				
③ 課題の解決策	① 海岸に近くガスの受入に便利であるので，高台への移転には無理がある，浸水に対応した防潮堤の設置が必要。 ② 災害後，設備の保安点検は事業主が行っているが，認定検査会社の助勢が不可欠である。

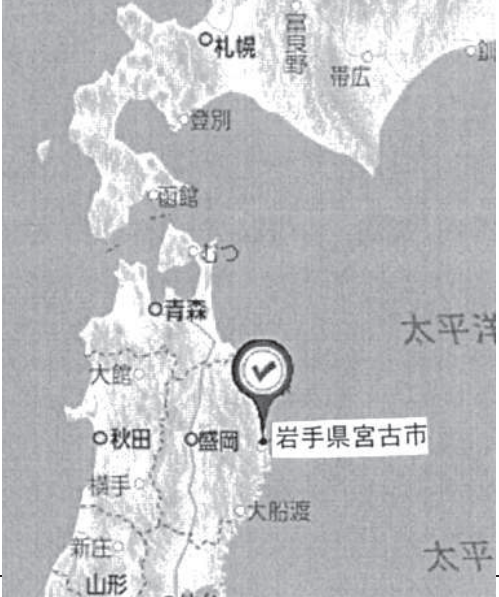
LPガス関連設備又は装置名の被災・対応調査記録表（B）				緊急対応年月日	H23. 3. 24
調査項目	設備又は装置	設置場所	岩手県宮古市	津波の高さ	最大 約8.5m以上
	LPG充てん所	設置年月日	昭和43年8月		津波遡上高さ 約37.9m
		海岸～設置間の距離	約0.7km	地震震度	5弱（一部 5強）
被災の内容等	① 被災状況 LPG貯槽・配管・機械室建屋・充てん所建屋・事務所等が津波により流された。【附属書1. 参照】				
	② そこから得られた課題 一定の耐震性能を確保していても、津波による被害は避けられなかった。 貯槽本体ノズル溶接部の破断により被災時大量のLPGが漏えいした。				
	③ 応急対応状況 客先依頼により貯槽撤去に伴うガス置換作業を実施した。				
課題の解決に向けた方向性	① 対応の表示 廃却				
	② 特記事項 設備は津波被害により復旧不可のため廃止となった。				
	② 恒久対策の有無 (無) _____ 特記事項 _____				
③ 処置期限 _____					
課題の解決策	③ 津波被害に対する解決方法は、高台移転しか無いと考える。

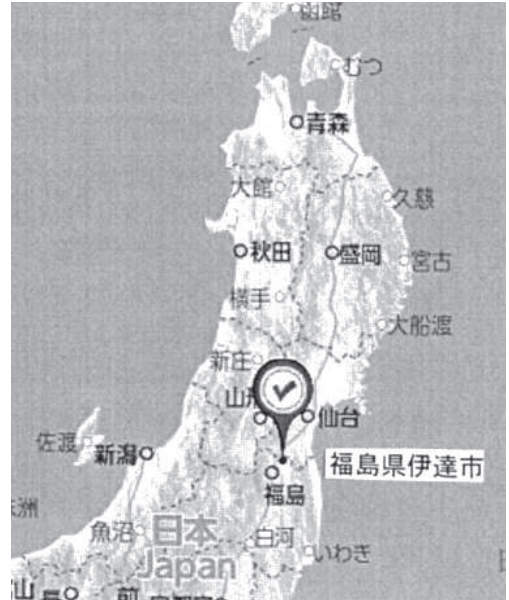
LPガス関連設備又は装置名の被災・対応調査記録表（B）				緊急対応年月日	H23. 3. 24
調査項目	設備又は装置	設置場所	福島県伊達市	津波の高さ	最大 約0 m 内陸部のため津波被害は無し
	LPG充てん所	設置年月日	昭和41年7月		
		海岸～設置間の距離	約66km	地震震度	6弱
被災の内容等	<p>① 被災状況 [附属書1. 参照]</p> <ul style="list-style-type: none"> ・充てん所プラットフォームの支柱に亀裂が発生していた。 ・機械室壁に亀裂が発生していた。 ・充てん所屋根に設置してある避雷針が転倒していた。 ・充てん所内、散水配管を支えるステーが外れていた。 ・散水用貯水槽内部の逆止弁が、震災の揺れの影響で開状態のまま閉まらなくなっていたためエンジンポンプの給水が出来なくなっていた。[被災状況は3.1.2 a) 2) (2)] 				
	<p>② そこから得られた課題</p> <ul style="list-style-type: none"> ・上記、貯水槽内部の逆止弁の作動不良等、想定外の不具合が発生していた。 				
	<p>③ 応急対応状況 (有)</p> <ul style="list-style-type: none"> ・客先と協議のうえ、設備安全確認のため自主検査を実施した。 				
課題の解決に向けた方向性	<p>① 対応の表示 修理</p> <p>特記事項</p> <ul style="list-style-type: none"> ・一定規模の地震発生時にはその都度点検を実施するのが望ましいと思う。 				
	<p>② 恒久対策の有無 (無)</p> <p>特記事項</p> <ul style="list-style-type: none"> ・当事業所に限らず建物等は耐震性の再診断及び補強が必要と考えられる。(当事業所においては補修済み。) 				
課題の解決策	<p>③ 現状では大地震後の設備点検実施は事業者の自主判断のもとに行われている。</p> <p>今後は一定の検査基準が必要か？</p>

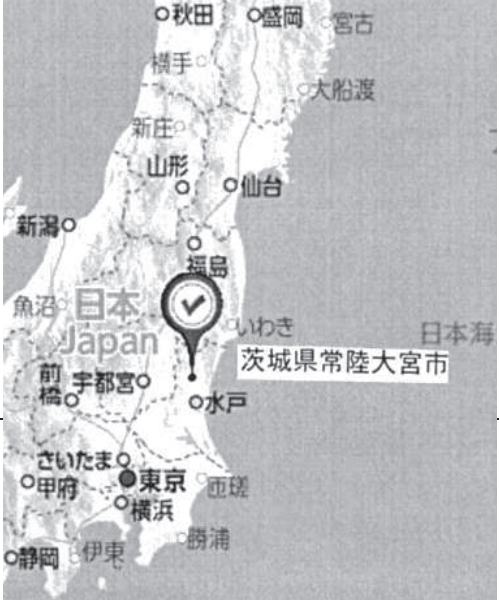
LPガス関連設備又は装置名の被災・対応調査記録表（B）				緊急対応年月日	H23. . . ~ H23. . .
調査項目	設備又は装置	設置場所	茨城県常陸大宮市	津波の高さ	最大約1m
	LPG充てん所 製造事業所	設置年月日	昭和一年一月		
		海岸～設置間の距離	約22km	地震震度	6強
① 被災の内容等	<p>a) 被災状況</p> <ul style="list-style-type: none"> ・製造事業所内敷地地盤沈下による配管類への曲げ応力が掛り、架台共に浮き上がる。 ・埋設散水本管（ポンプ室）が地盤沈下により、引っ張られフレキ管損傷。 ・ローディングアーム架台、基礎共に斜めに倒れる。 <p>b) そこから得られた課題</p> <ul style="list-style-type: none"> ・地盤沈下に対する配管類への対応 ・機器架台基礎の強化

② 課題の解決に向けた方向性	<p>a) 対応の指示 修理 調整</p> <p>特記事項</p> <ul style="list-style-type: none"> ・配管類の浮き上り架台の仮固定 ・ローディングアーム架台の転倒仮固定 <p>b) 恒久対策の有無 (有)</p> <p>特記事項</p> <ul style="list-style-type: none"> ・散水本管の一部配管入替，及びフレキ管位置変更入替 ・ローディングアーム，コンクリートベース基礎の大型化（重量アップ）と鉄製架台の貯槽基礎コンクリートベースとの一体化の為の補強架台の追加 ・配管架台には，更に沈下が進むこと考慮し，スライド式架台とする。 <p>c) 処置期限 平成23年4月15日（金）（恒久対策の無の場合は記入不要）</p>				
③ 課題の解決策	<ul style="list-style-type: none"> ・上記の措置をとり，良好な状況となる。

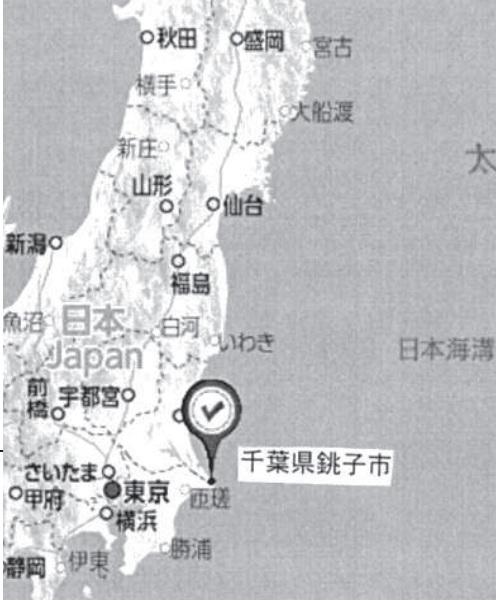
LPガス関連設備又は装置名の被災・対応調査記録表（B）				緊急対応年月日	H23. . ~ H23. .
調査項目	設備又は装置	設置場所	千葉県銚子市	津波の高さ	最大 約3.9m
	LPG充てん所 製造事業所	設置年月日	昭和一年一月		
		海岸～設置間の距離	約1 km	地震震度	6弱
① 被災の内容等	<p>a) 被災状況</p> <ul style="list-style-type: none"> 旧LPガス球形30 t 貯槽を散水貯水槽に利用していたが、貯水槽底部の散水配管取付部に地震により亀裂が入り、水漏れ発生する。 <p>b) そこから得られた課題</p> <p>古い散水配管でありフレキ等無いため、また、サビ等進んで配管肉厚も薄くなり破損につながる。 フレキ管により、その後の地震にも対応する様にする。</p>

② 課題の解決に向けた方向性	<p>a) 対応の指示 修理</p> <p>特記事項</p> <ul style="list-style-type: none"> フレキ管設置により、可とう性を確保する。 <p>b) 恒久対策の有無 (無)</p> <p>特記事項 なし</p> <p>c) 処置期限 平成 年 月 日 () (恒久対策の無の場合は記入不要)</p>				
③ 課題の解決策

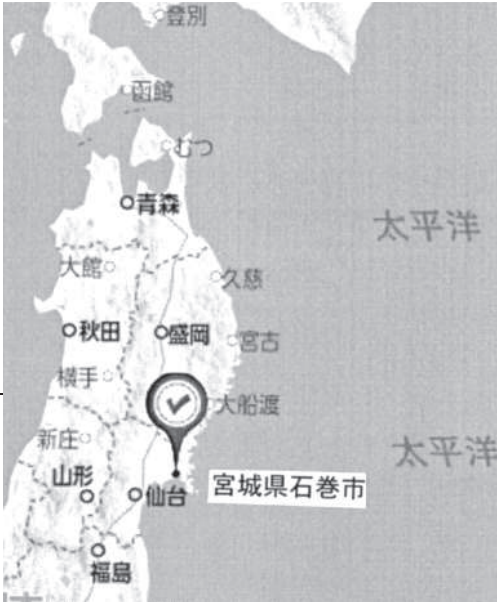
LPガス関連設備又は装置名の被災・対応調査記録表 (B)				緊急対応年月日	H23. 10. ~ H24. 2.
調査項目	設備又は装置	設置場所	宮城県石巻市	津波の高さ	最大約7m
	LPガス横置円筒形貯槽(50t)	設置年月日	平成3年8月		
		海岸～設置間の距離	約0.5km	地震震度	6弱
① 被災の内容等	<p>a) 被災状況</p> <ul style="list-style-type: none"> ・基礎ボルトのゆるみ ・下部ノズル用配管の変形 ・計器類 (LG, PG, TG) の浸水 ・猿梯子及び散水配管の変形 <p>b) そこから得られた課題</p> <ul style="list-style-type: none"> ・ボルトの増締め ・下部ノズル取付部のPT検査 ・計器類の交換

② 課題の解決に向けた方向性	<p>a) 対応の指示 修理</p> <p>特記事項</p> <ul style="list-style-type: none"> ・基礎ボルトの増締め ・下部ノズル取付部のPT検査 ・計器類の交換 ・猿梯子及び散水配管の補修 <p>b) 恒久対策の有無 (有)</p> <p>特記事項</p> <ul style="list-style-type: none"> ・基礎ボルトの増締め ・下部ノズル取付部のPT検査を実施, 異状無しを確認 ・計器類 (LG, PG, TG) 全て新規交換 ・猿梯子及び散水配管の補修 <p>c) 処置期限 平成24年3月31日 () (恒久対策の無の場合は記入不要)</p>				
③ 課題の解決策

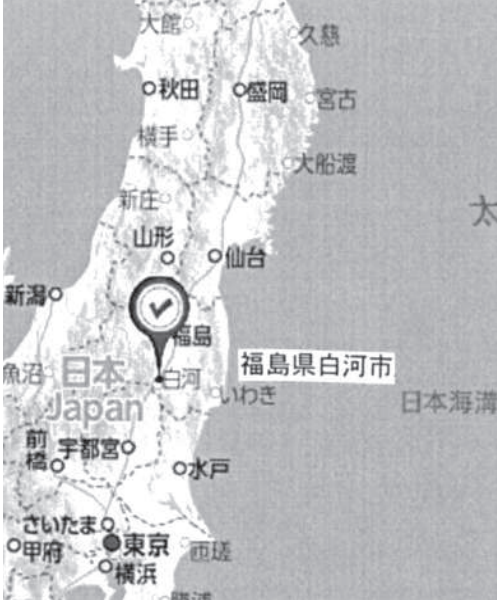
LPガス関連設備又は装置名の被災・対応調査記録表(B)				緊急対応年月日	H23. 3. 30
調査項目	設備又は装置	設置場所	福島県白河市	津波の高さ	なし
	有水式ガスホルダー(一基)	設置年月日	昭和一年一月		
		海岸～設置間の距離	約80km	地震震度	6強
① 被災の内容等	<p>a) 被災の内容等</p> <ul style="list-style-type: none"> ・有水ホルダーの水槽より水漏れが発生。 ・有水式ガスホルダー破損状況の確認 ・補修計画の纏め ・ガスホルダー外槽補修 ・水張試験 ・ホルダー復旧 ・プラント再始動の為の試運転及び復旧助成 <p>b) 対応の所感</p> <ul style="list-style-type: none"> ・設備の外観上の大きな破損は見受けられなかった。 ・移動の為の燃料確保出来ず、訪問するまでに日数を要してしまった。 ・災害復旧の為、重機等も出払っており手配もままない状況であった。 ・客先と連携して分業することにより、必要な検査及び補修が行えるようご協力頂いた。 ・大地震の影響を判断する基準が明確でない為、事業者の自主判断にて点検が行われている。 ・プラント建設からの経過年数により、地震による被害及び点検項目にも差がでるものと思われる。 ・今後は、プラントの定期検査に加え、設備稼働経過年数に応じた設備管理を行って行く必要性を感じた。 				
② 課題の解決に向けた方向性					
③ 課題の解決策
