東日本大震災における LPガス関連設備の 被災及び対応状況

一般社団法人 日本エルピーガスプラント協会

東日本大震災におけるLPガス関連設備の被災及び対応状況

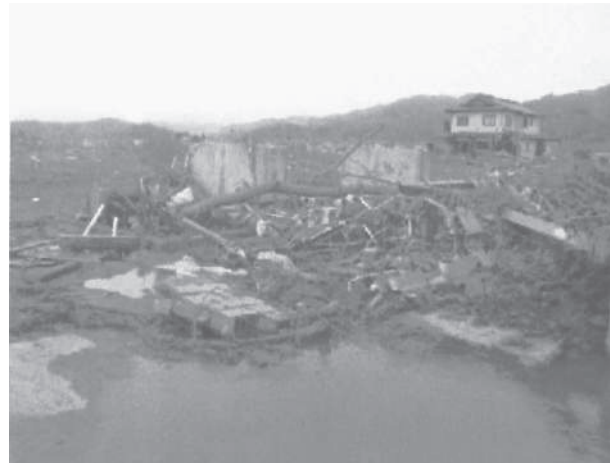
図3-2 貯槽・機械室入口付近（震災後）

3月11日の本震に伴う津波により宮古湾付近にあったこの事業所は¹⁾，社屋，LPG20t貯槽，LPG充てん所建屋等が被災し流出，同貯槽は基礎から外れ約500メートルほど山側に押し流された。被災後，自衛隊により周辺のガレキを撤去して頂き，事業所従業員がLPG貯槽に近づいてみると貯槽下部元弁は残存していたが，マンホール上部にある安全弁元弁フランジ溶接部が一部破断，破断箇所からは残存したLPGが噴出し貯槽下部側には霜がついている状態だった。

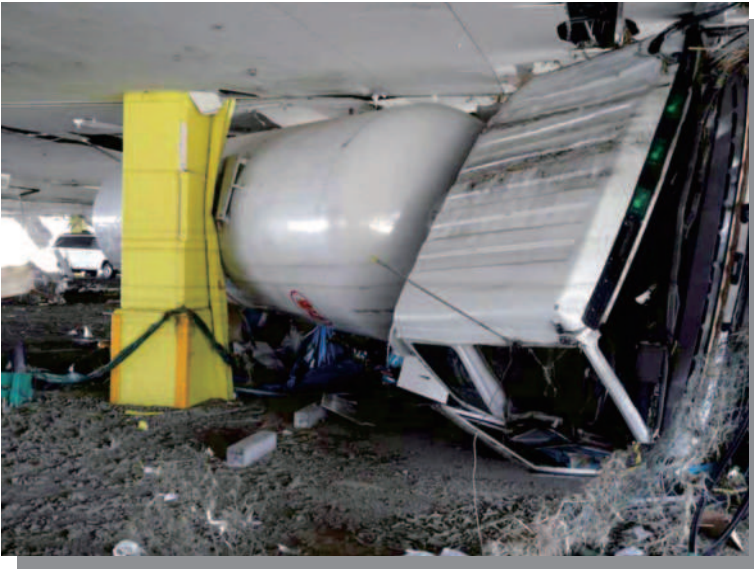
1.4 仙台港付近
量販店の駐車場まで流された
LPGタンクローリ

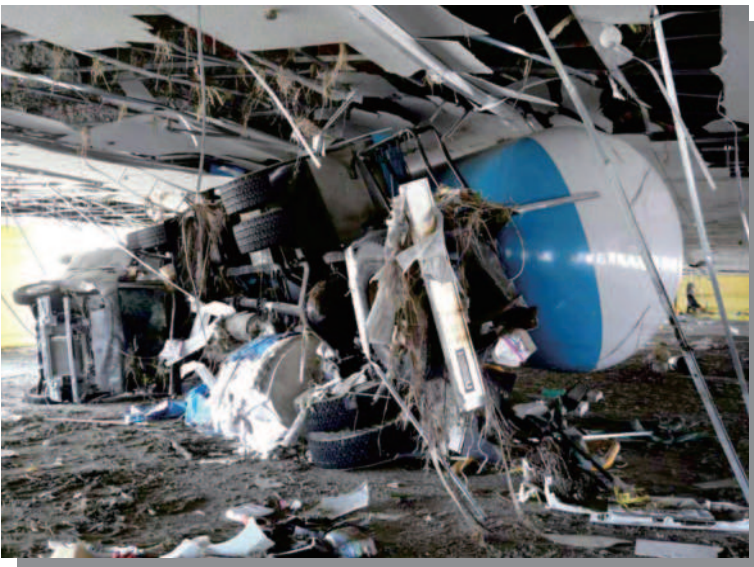
1.6 仙台港付近
量販店の駐車場まで流されたLPGタンク
ローリ

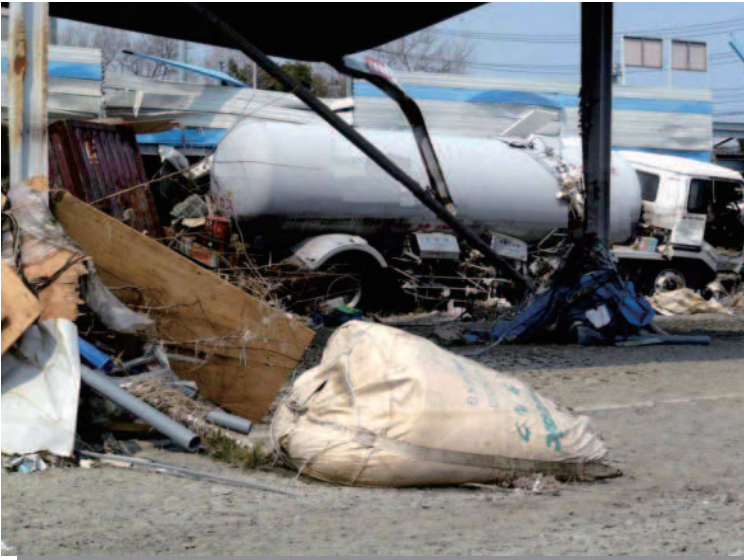
1.10 仙台港付近
流されたLPGタンクローリ

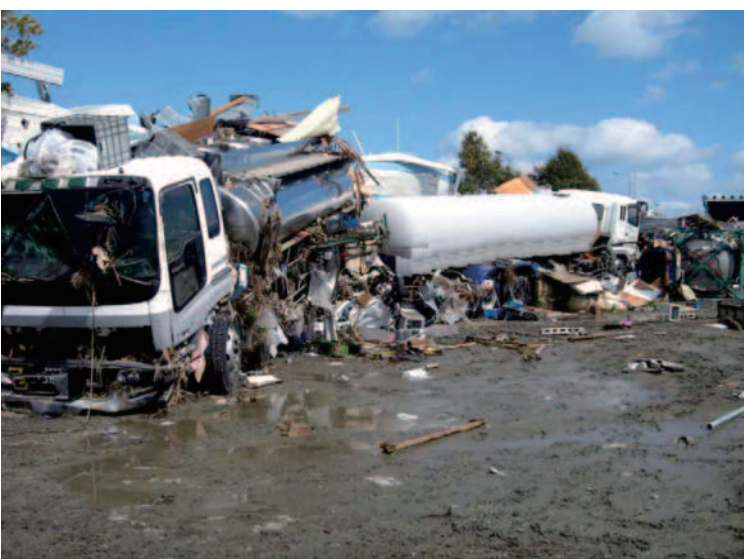
1.12 仙台港付近
流されたタンクローリ

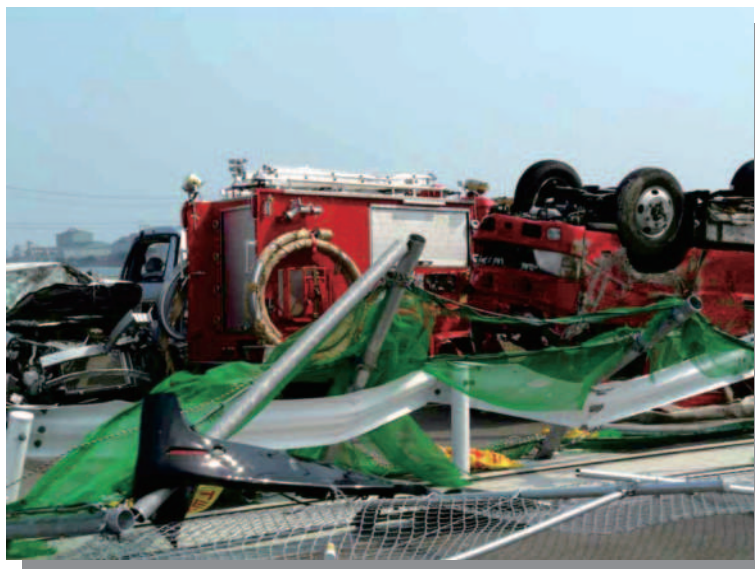
1.17 仙台港付近
流出し転倒した消防車輛

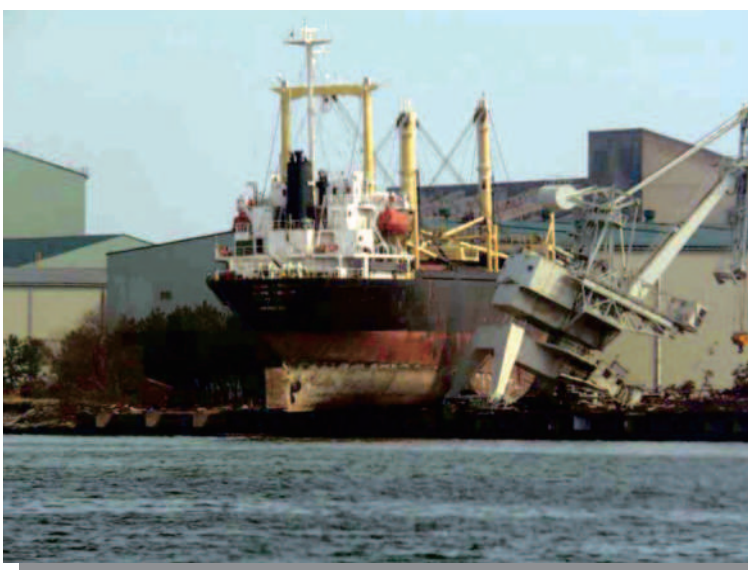
1.18 仙台港
大型貨物船（5,472 t）が陸上に乗揚げ、
ガントリークレーンを破壊した。
9月より解体作業を開始

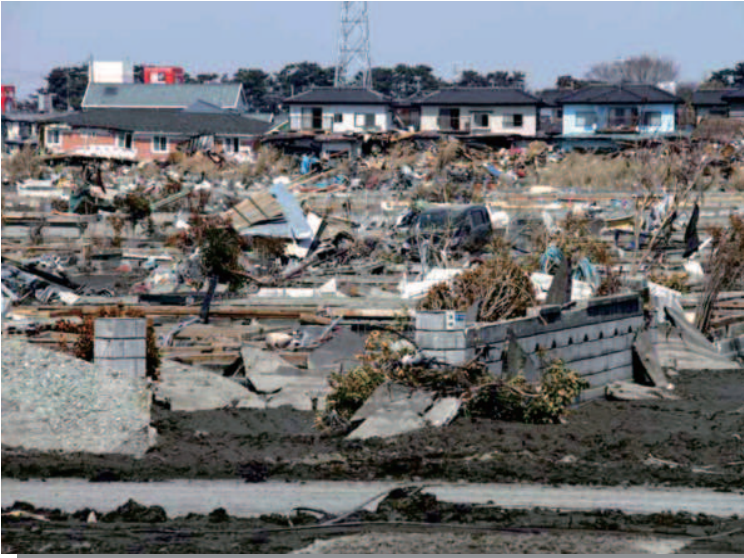
4.10 石巻
被災した住宅地域

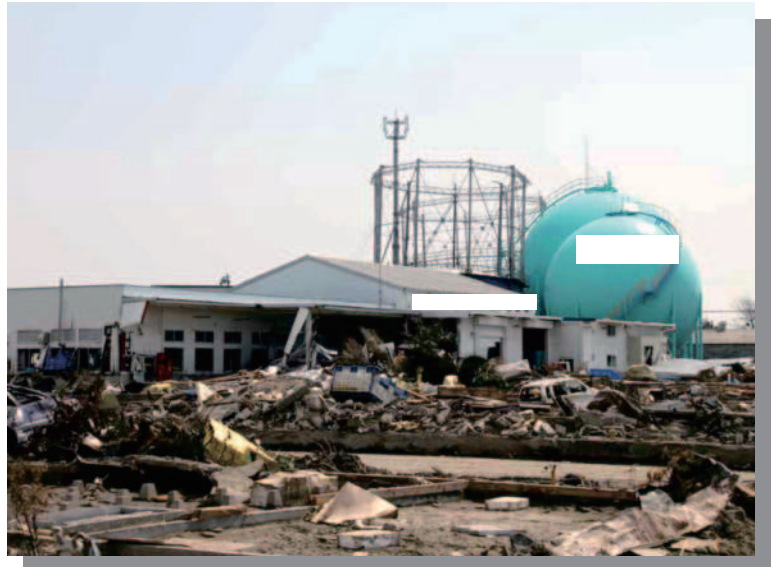
4.11 石巻
被災した都市ガス設備

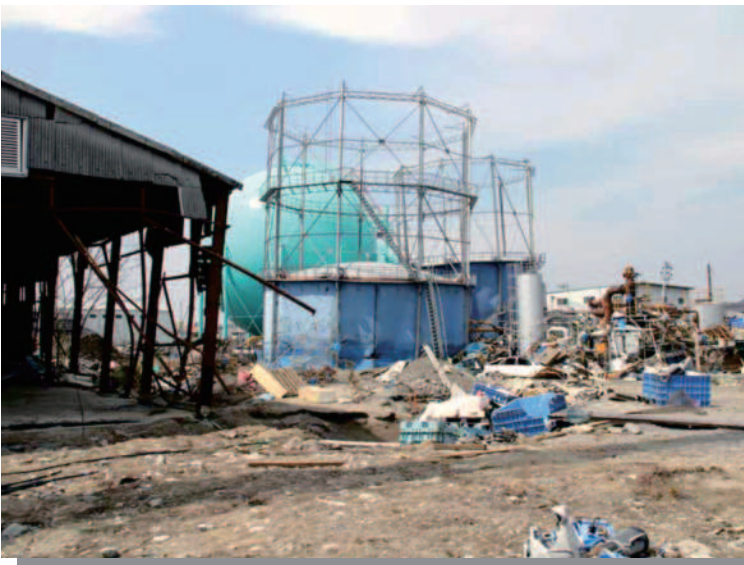
4.12 石巻
被災した都市ガス設備

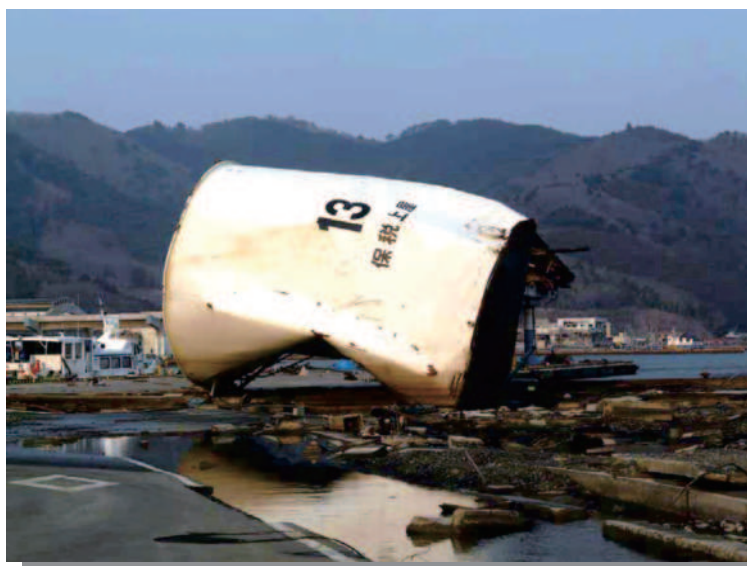
5.2 女川
転倒した石油タンク

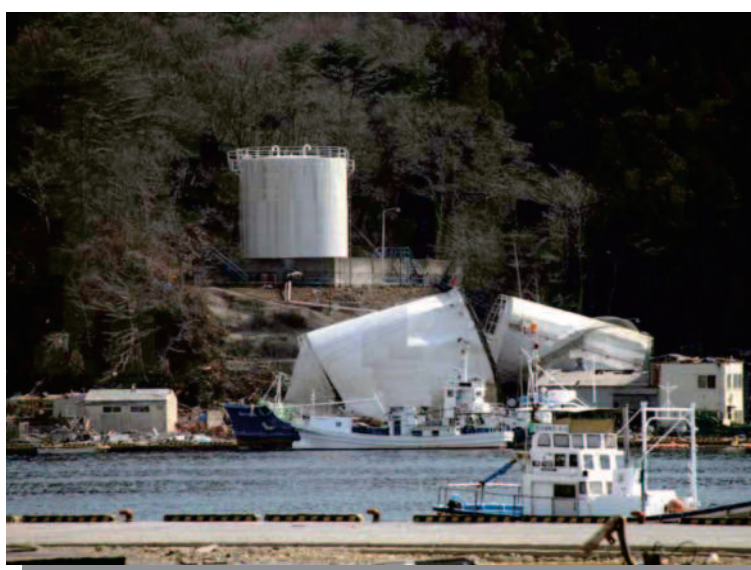
5.3 女川
被災した石油タンク

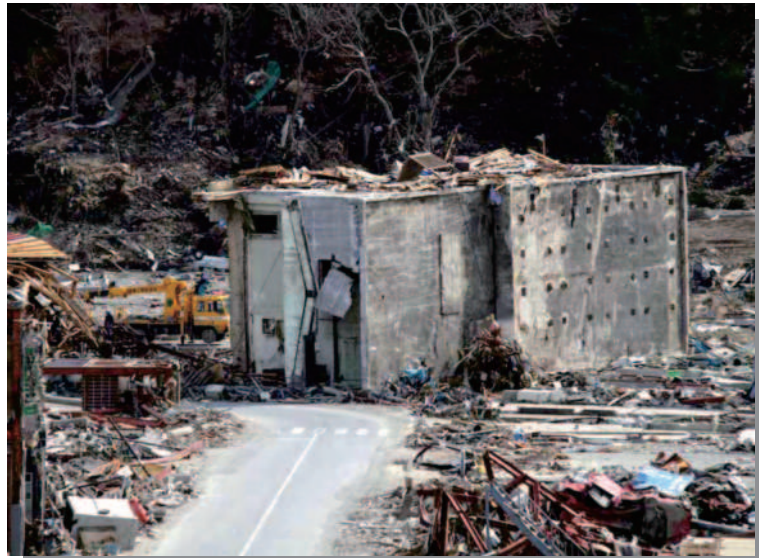
5.5 女川
転倒したビル
(左側が基礎部分)

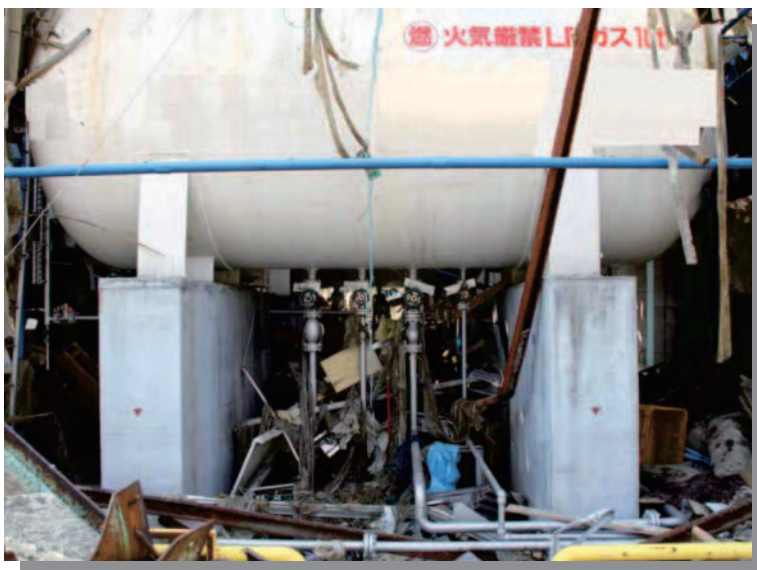
5.13 女川
被災した充填所貯槽下部

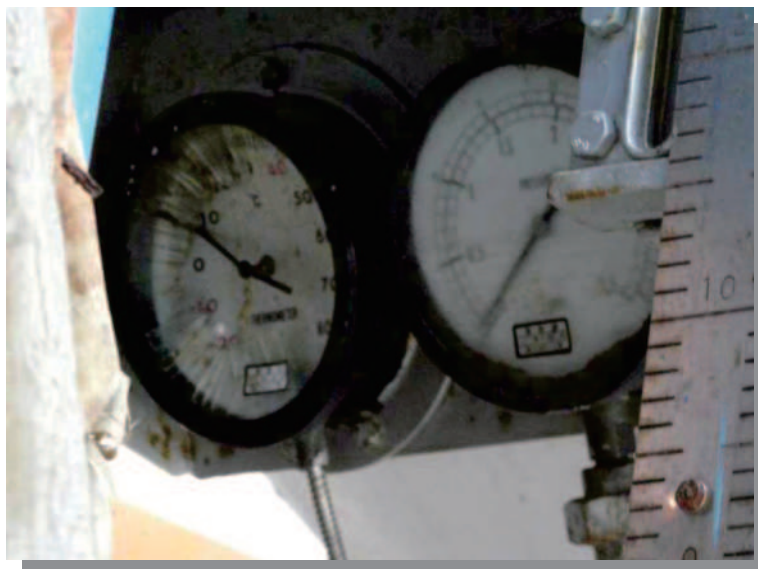
5.14 女川
被災した充填所，貯槽の圧力計
(内圧は0を示している。)

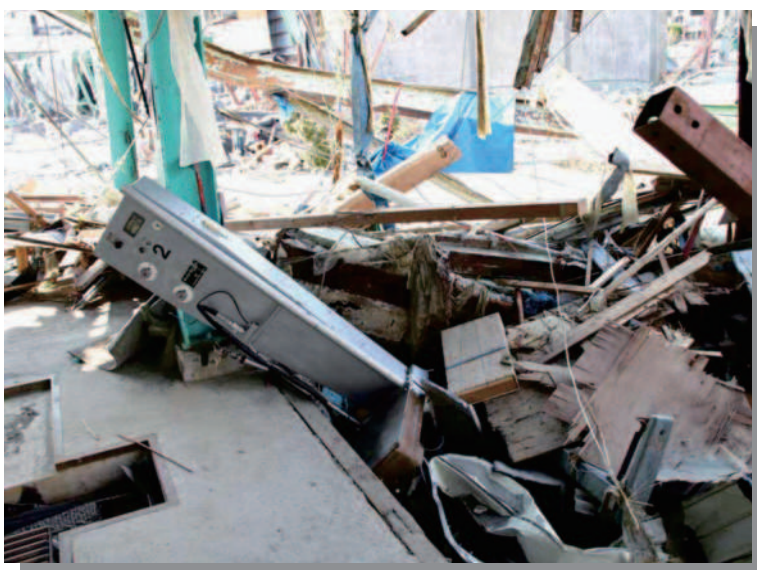
5.14 女川
被災した充填所の転倒した充填設備

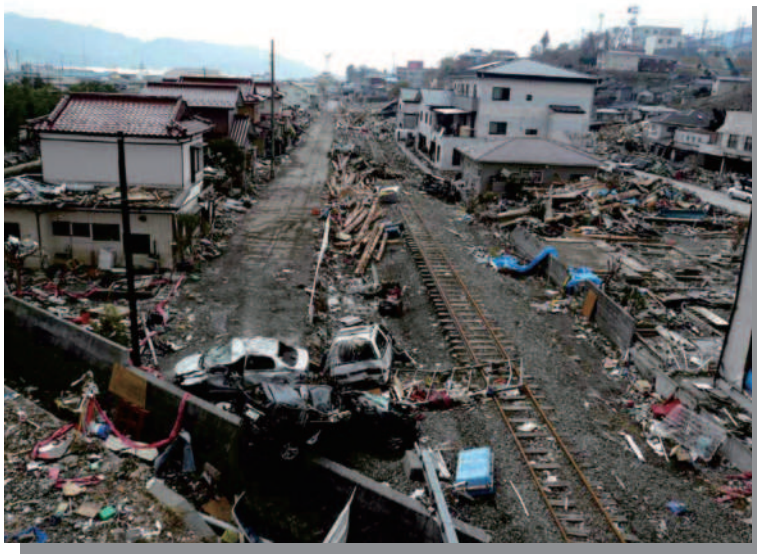
7.1 大船渡駅付近の被災状況
(前方が海岸)

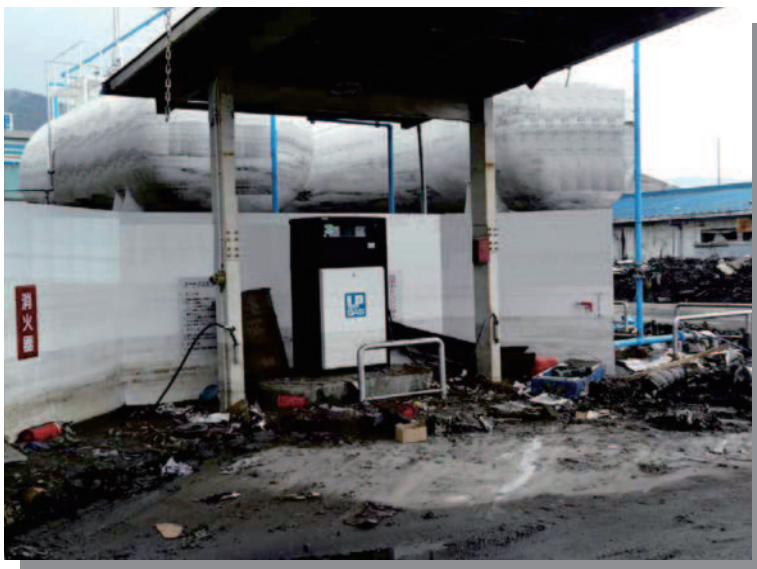
7.3 大船渡
被災した充填所併設のオートガススタンド

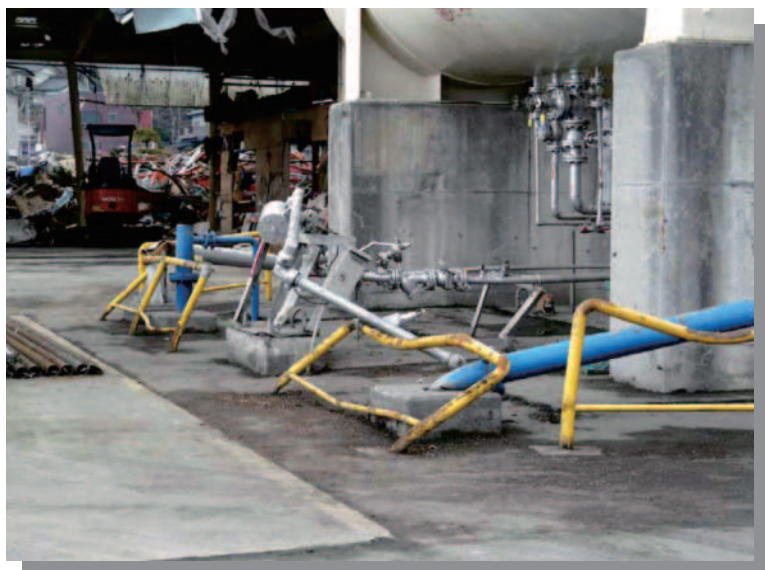
7.10 大船渡
被災した充てん場受入れ設備
(写真7.9の流出物撤去後)

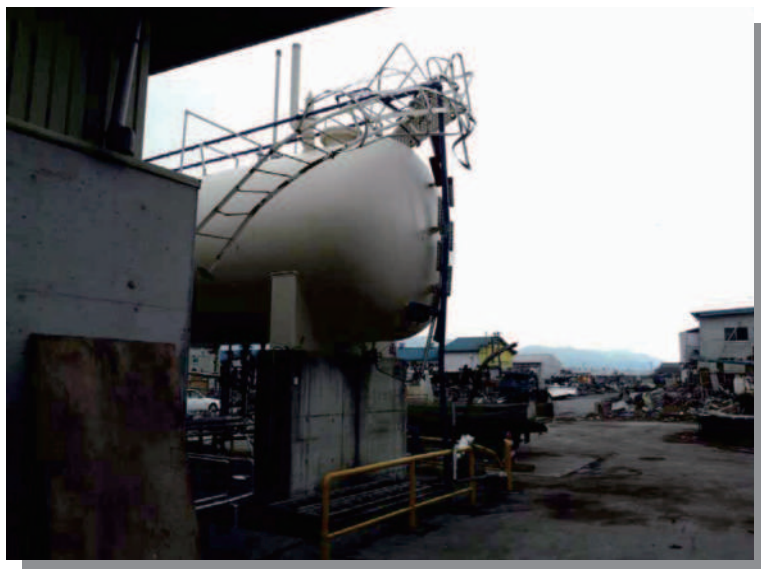
7.11 大船渡
被災した貯槽の液面計と作業用ラダー
(写真7.9の流出物撤去後)

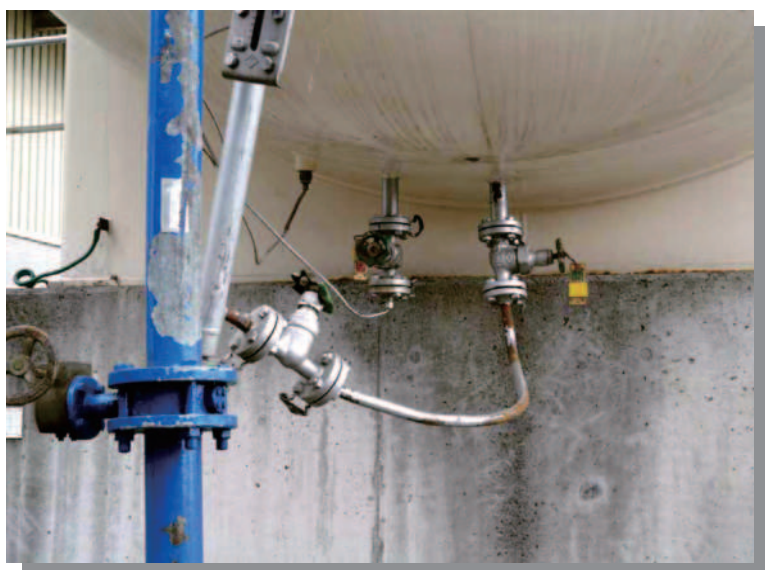
7.12 大船渡
ダメージを受けた貯槽元ノズルと液面計用配管

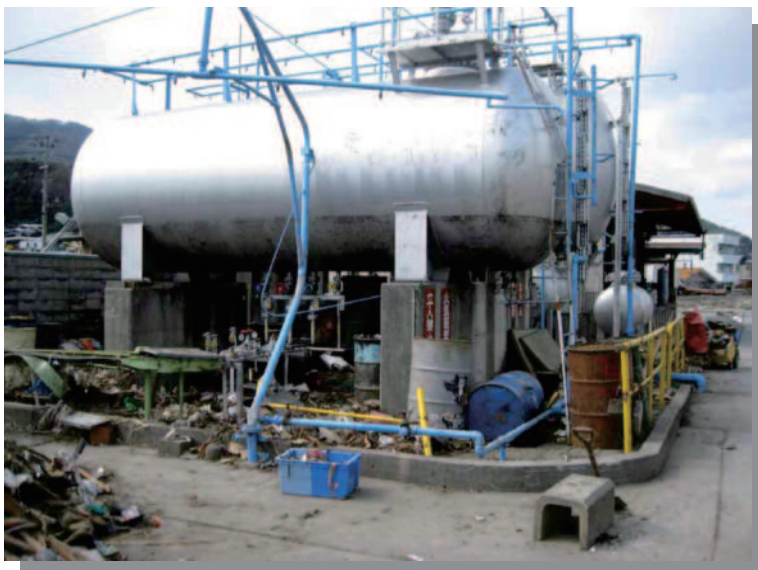
7.15 大船渡

被災したLPG設備

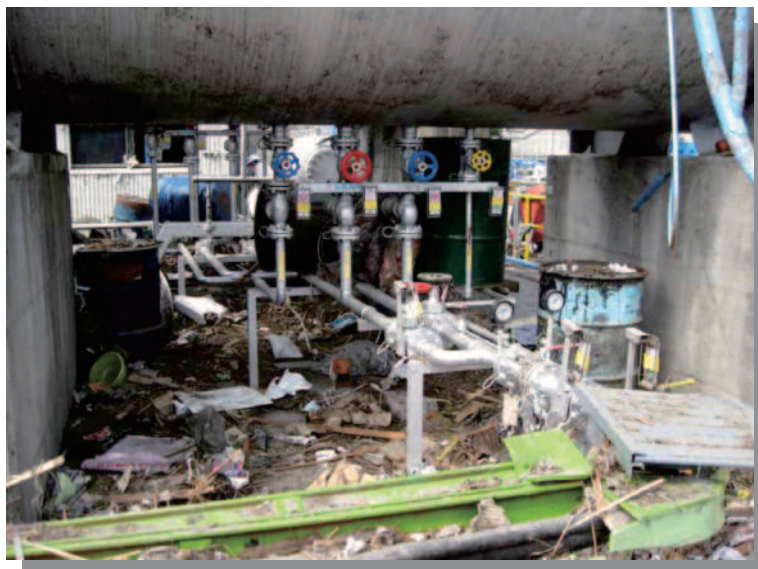
7.16 大船渡
被災したLPガス設備

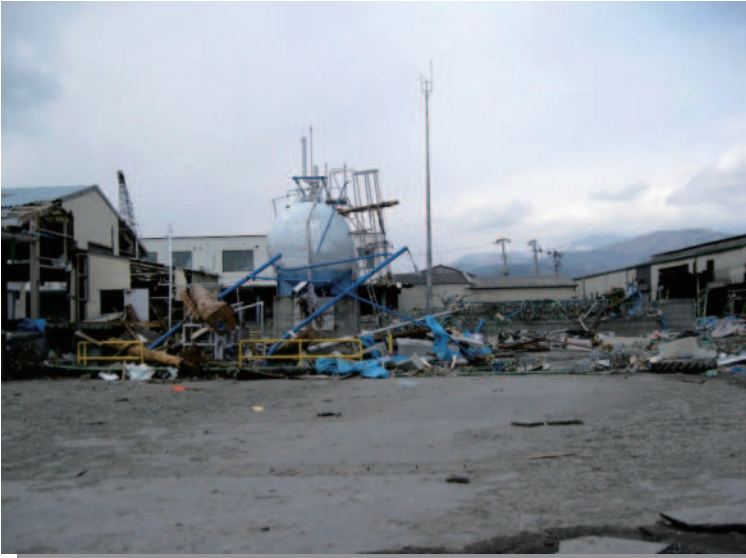
7.18 大船渡
被災したLPガス設備
(機械室)

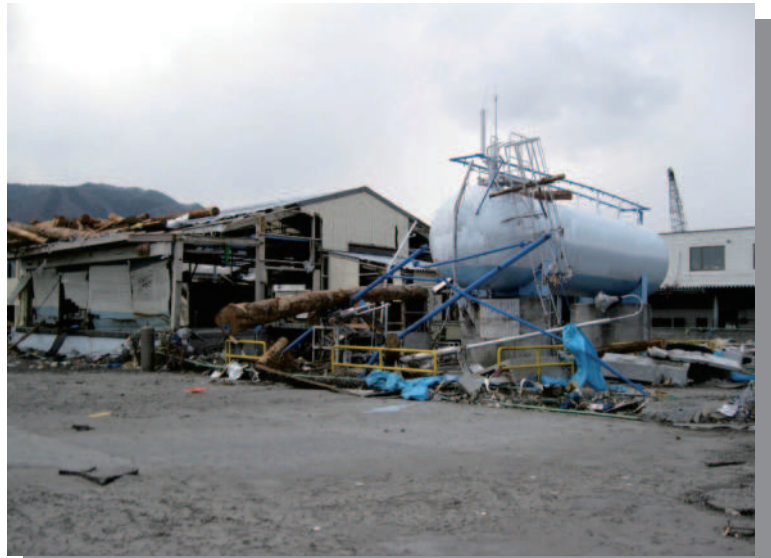
7.19 大船渡
津波により被災した充填場

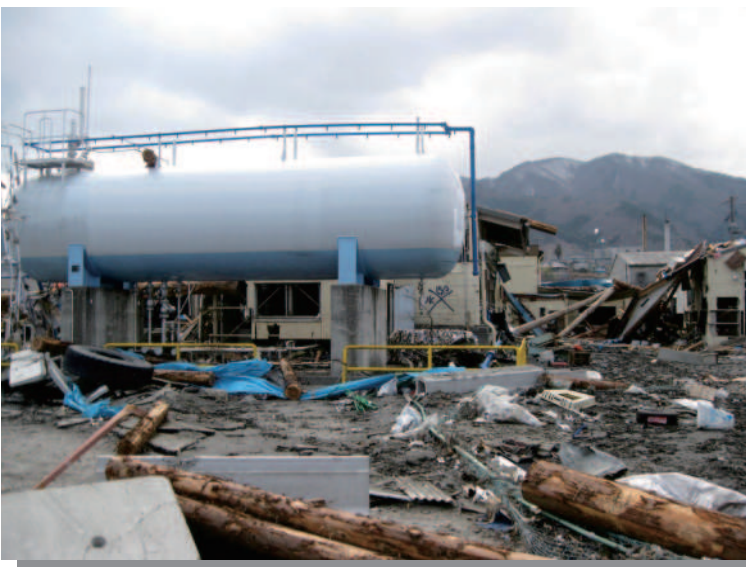
7.20 大船渡
津波により被災した充てん場

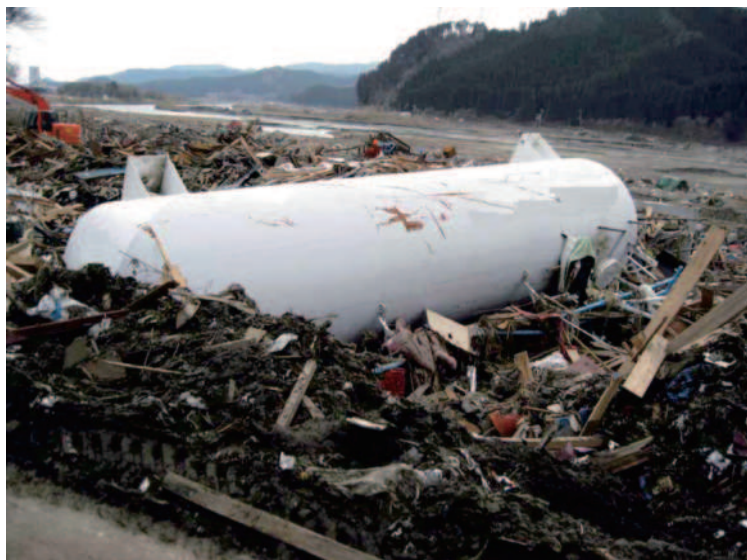
8.7 陸前高田
流出し、LPGを放出する貯槽

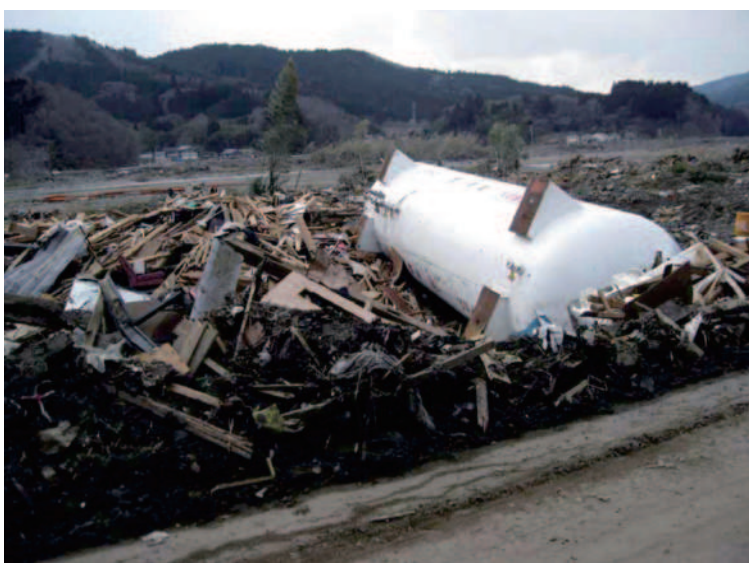
8.8 陸前高田
流出したLPG貯槽
