東日本大震災における LPガス関連設備の 被災及び対応状況

一般社団法人 日本エルピーガスプラント協会

東日本大震災におけるLPガス関連設備の被災及び対応状況

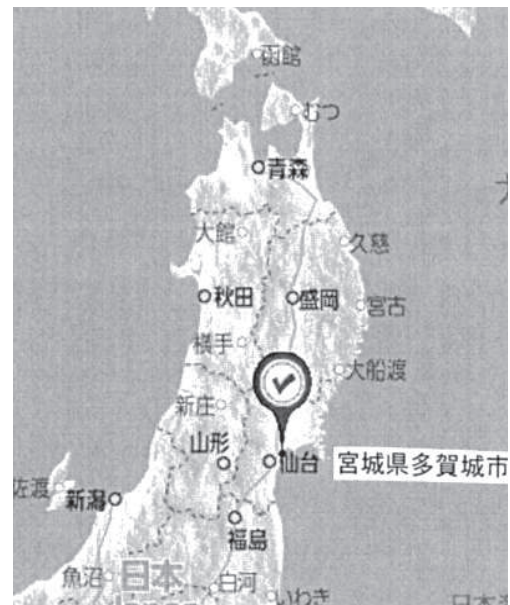
詰所建屋及び事業所と道路境界のフェンスが津波の影響で倒壊。

LPG設備に外観上の大きな破損は認められなかったが、津波により一度浸水したため機器動力・ガス警報器等の電気系統は、点検・補修又は新品交換が必要と考えられた。

なお、海水に浸水しているため、今後腐食の発生が懸念される。

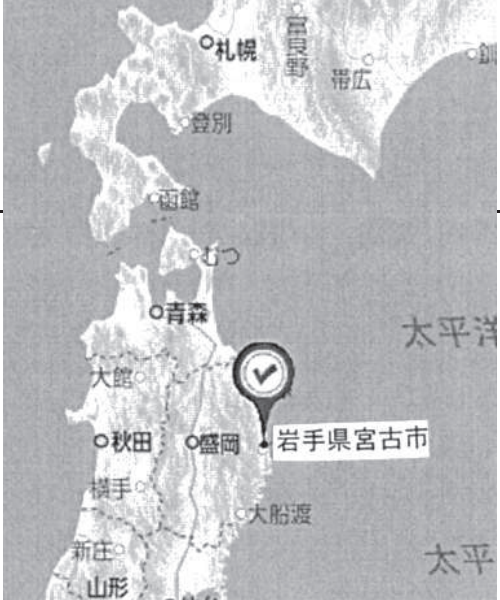
震災発生後の緊急対応状況 (A)				緊急対応年月日	H23. 3. 14~H23. 3. 24	
調査項目	設備又は装置	設置場所	岩手県宮古市	津波の高さ	最大 約8.5m以上	
	貯槽撤去に伴うガス置換	設置年月日	昭和43年 8月		津波遡上高さ 約37.9m	
		海岸～設置間の距離	約0.7km	地震震度	5弱 (一部 5強)	
緊急対応者	① 検査事業者 (自主的) が行動した。 ② 製造事業者から検査事業者へ依頼された。					
	緊急対応の作業内容	① 初動時の対応 平成23年 3月11日 大規模停電により状況把握が不可であった。(電話も不通) 平成23年 3月12日 午後位より順次電源が回復, 各地の被害状況が徐々に明らかになってくる。 平成23年 3月13日 弊社より安全確認の電話を行なったが, 不通であった。 (以後, 数回電話連絡を試みるが不通であった。) 平成23年 3月 (日は不明) 宮古を訪れていた㈱石油ガス工事様より現地の状況報告を受ける。 平成23年 3月 (日は不明) 客先事業所の方と電話が繋がり, L P G 貯槽が津波に流されたため, 貯槽撤去に伴うガス置換の依頼を受ける。				
② 保安に対する作業内容						
平成23年 3月24日 L P G 貯槽撤去に伴うガス置換作業実施。[作業詳細は3.1 a) 2) 参照]						
緊急対応の所感		③				
		今回は地震発生から大規模停電が起り, また客先事業所も壊滅的な状態であったため, 状況把握に時間を要した。

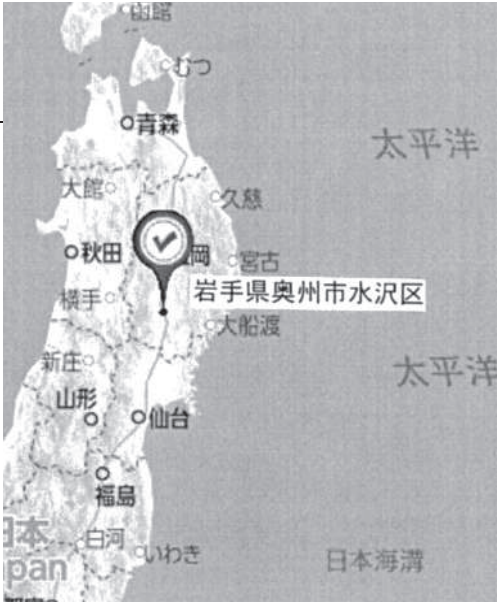
震災発生後の緊急対応状況 (A)				緊急対応年月日	H23. 3. 16 3. 25~28
調査項目	設備又は装置	設置場所	岩手県奥州市水沢区	津波の高さ	影響なし
	貯槽30t 1基 (充てん所 オートGS)	設置年月日	昭和10年5月		
		海岸～設置間の距離	約60km	地震震度	約6強
① 緊急対応者	<p>ローディングアームの破損について 元請け会社から検査事業者へ依頼された。</p>				
② 緊急対応の作業内容	<p>a) 初動時の対応</p> <ul style="list-style-type: none"> ・日時は明確ではないが3月14日頃、元請会社担当者から連絡があり地震により受入配管及びローディングアームが破損している、状況確認願いたい旨連絡あり。(地震発生時) ・弊社所員も被災した中、各検査員に連絡を取り、対応可能な所員を招集し、検査員2名を確保し派遣段取りを実施した。 ・仙台市内も停電しており、検査車への燃料補給ができず、他検査車から燃料をかき集め、移動計画を立て再度元請会社に対応可能日を連絡した。 ・即、対応を求められ、3月16日弊社所員を現地に派遣した。 				
	<p>・高速道路は通行可能だが、緊急車両のみ通行可だった為、高速道路を使用できず、一般道路使用し渋滞の中、現地向かう。(高速道路使用不可を受け警察署に緊急車両届出を行い、全車両取得、当日の夕方には緊急車両証を取得)</p> <p>・現地到着後、状況を確認、ローディングアームを含む受入配管の破損を確認到着時配管内にはガスは入っておらず、元弁類は閉止状態だった。 更なる被害を防止する為、破損している配管を分解し、正常な箇所閉止板を設置し応急処置を実施。その他配管等高圧ガス設備は漏えい試験を実施、異常が無いことを確認、その他被害状況は目視にて確認した。</p> <p>・状況把握した上で今後の対応を検討する為、一時帰社となる。 (弊社出発AM8:30 事業所着AM11:00頃作業開始 緊急対応完了後事業所発PM1:00 弊社着PM5:00頃)</p> <p>b) 保安に関する作業の内容</p> <ul style="list-style-type: none"> ・元請会社、製造事業者、検査事業者3社にて協議した結果ライフライン確保の上でも早急な復旧が必要と判断した。 ・配管業者への手配とメーカーにローディングアームの在庫等の確認を行う。 ・平行し、岩手県担当者に連絡、今後の対応についての指導を受ける。その結果、緊急時であることを考慮して頂き、復旧工事を先行し、変更許可申請書は復旧後、遅滞なく提出で承認を受け、工事概要を説明し了解を得た。 <p>c) 供給に対する作業の内容</p> <ul style="list-style-type: none"> ・配管業者と材料等を確保し、業者に同伴し緊急車両の取得の為、最寄りの警察署に行き緊急車両証を取得、高速道路使用環境を整える。(弊社車両は以前に取得済み) ・ローディングアームの在庫確認、在庫を確保仙台近郊の運送会社止めで輸送手配をかけ、時間削減の為、運送会社に取りに行く。 ・移動、溶接機等の燃料を確保した上で、行動に移る。 ・工期期間は平成23年3月25日~28日の4日間で完了 ・岩手県担当者に完了報告、変更許可申請書受理、使用許可を得て、受入作業を実施、復旧工事完了に至る。

③ 緊急対応の所感	<ul style="list-style-type: none"> ・検査員も被災を受けており検査員の確保に困難を生じた。 ・燃料の確保に大変な困難を生じた。 ・物資の手配、業者等迅速な確保に困難を生じた。

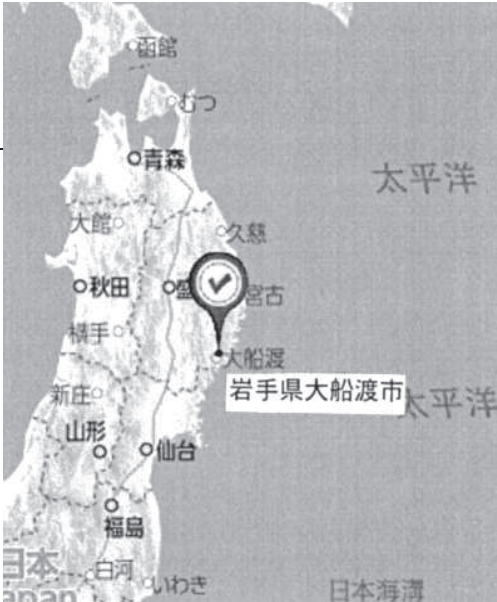
震災発生後の緊急対応状況 (A)				緊急対応年月日	H23. 3.24 3.28～29
調査項目	設備又は装置	設置場所	岩手県大船渡市	津波の高さ	最大 約7～10m
	貯槽15t 1基 (工業消費設備)	設置年月日	昭和58年3月		
		海岸～設置間の距離	約1km	地震震度	約6強
① 緊急対応者	地震及び津波による被害状況の調査 製造事業所から検査事業者へ依頼された。				
② 緊急対応の作業内容	<p>a) 初動時の対応</p> <ul style="list-style-type: none"> ・製造事業者から震災翌週連絡があり、貯槽が津波で流され国道近辺で横になって止まっている、ガスがまだ入っているようなので対応指示願いたい旨連絡あり。 ・電話で確認し合ったところ、元弁類は付いている模様、元弁類を全て閉止しておくよう指示した。 ・3月24日検査員2名を派遣し状況を確認した。 ・ブタンガスがまだ貯槽内に入っていたが、貯槽が真横になっていた為、ブタン残液を処理する事ができず、更なる漏えいを防止する為、元弁類に仕切板を取り付けた。 (貯槽に残液があったことから、処理するまでの間、最寄りの警察署、消防署により国道近辺が通行止め封鎖されていた。) ・今後の対応を協議する為、一時帰社した。 <p>b) 保安に関する作業の内容</p> <ul style="list-style-type: none"> ・関係者等と協議の結果、他、検査事業者の協力を得て、重機を使用し、貯槽を立て残液をローリー車で回収することで結論を得た。 ・重機、回収用ローリー車、発電機、貯槽内ガス置換する為の水の確保、水入れに伴う機器類等を確保調整した上で3月28日～29日で着工及び各処置を完了した。 ・製造事業者から各関係行政者に連絡した。 <p>c) 供給に対する作業の内容</p> <p>設備全ては、津波で流失した為、供給停止の状態となる。</p>				
③ 緊急対応の所感	<ul style="list-style-type: none"> ・検査員も被災を受けており検査員の確保に困難を生じた。 ・交通手段である燃料の確保に大変な困難を生じた。 ・気密試験用窒素の調達に苦慮した。 ・現場まで行くのに大変困難を伴った。

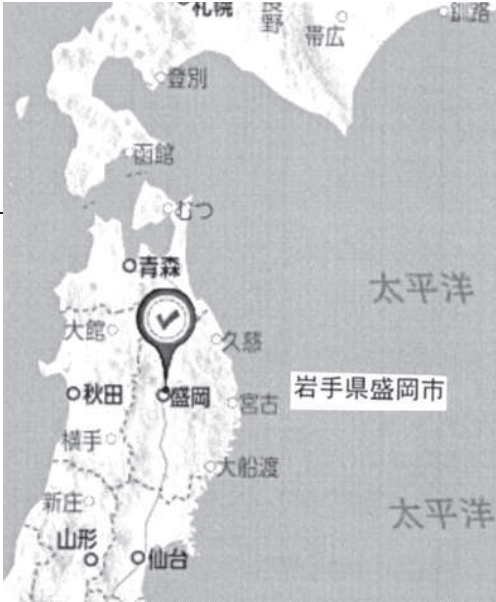
震災発生後の緊急対応状況 (A)				緊急対応年月日	H23. 3. 15
調査項目	設備又は装置	設置場所	岩手県盛岡市	津波の高さ	なし
	LPG充てん所	設置年月日	昭和44年6月		
		海岸～設置間の距離	約70km	地震震度	5強
① 緊急対応者	地震によるガス漏れ等の調査 製造事業所から検査事業者へ依頼された。

② 緊急対応の作業内容	a) 初動時の対応 充てん作業再開にあたりガス設備に漏えい等の異常が無いことを至急確認してほしいとの依頼があり、当社の営業時間は既に終了していたが高速道路が通行できないという状況も踏まえ急遽、検査員2名を現地に向かわせた。 b) 保安に対する作業内容 最初に製造施設を一通り見回り損傷がないことを確認。 貯槽・附属品は漏えい検査、配管は気密試験を行い漏えい等の異常が無いことを確認後、試運転を行い正常に動作する事を確認。				
③ 緊急対応の所感	<ul style="list-style-type: none"> ・非常事態の為、充てん作業再開を優先したが、実際にはガス警報器や散水試験等の動作確認も不測の事態に備えて必要ではなかったかと考える。 ・津波の影響が無かったので被害がこの程度で済んだと思われる。 ・震災後4日目ではあったが充てん場内はすぐに稼働できるほど整然としていた。 ・道路の状態が悪かったので車の運転には充分注意した。

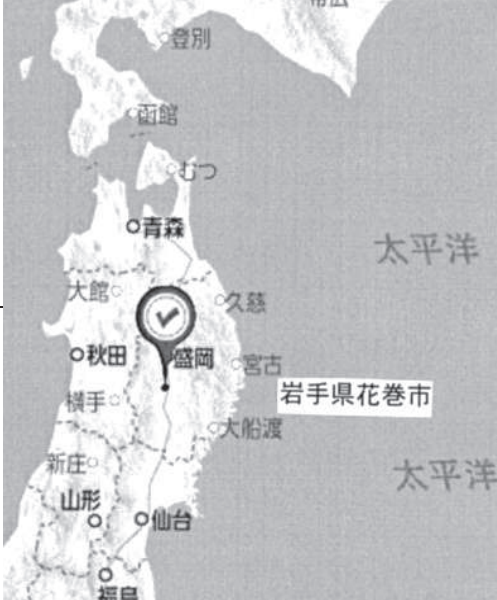
震災発生後の緊急対応状況 (A)				緊急対応年月日	H23. 3. 15
調査項目	設備又は装置	設置場所	岩手県花巻市	津波の高さ	なし
	L P G 充てん所 容器検査所	設置年月日	平成3年4月		
		海岸～設置間の距離	約70km	地震震度	6弱
① 緊急対応者	地震による被害状況等の調査 検査事業者（自主的）が行動した。				
② 緊急対応の作業内容	a) 保安に対する作業内容 保安係員に震災時の状況を聞き取り，ガス設備に大きな被害が無かった事を確認。 震災後の再稼働にあたっては事業者側で漏えい検査を行い漏えい等の異常が無い事を確認の上運転を再開した。 製造施設を一通り見回り損傷がないことを確認。				
③ 緊急対応の所感	<ul style="list-style-type: none"> ・津波による影響が無かったので被害が少なかったと思われる。 ・すでに稼働しており，震災の影響はほとんどみられなかった。 ・道路の状態が悪かったので車の運転には充分注意した。

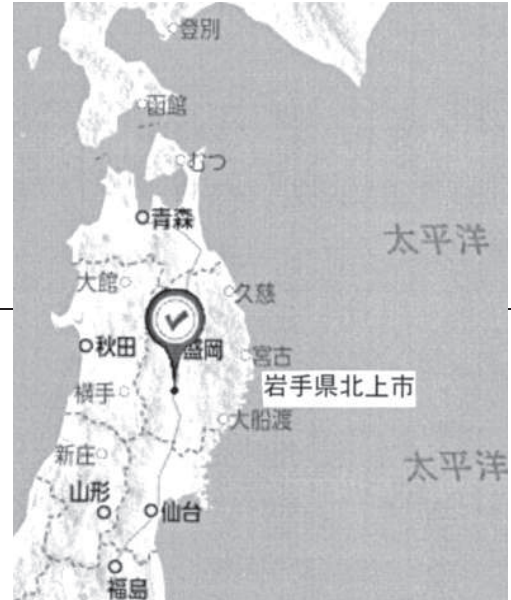
震災発生後の緊急対応状況 (A)				緊急対応年月日	H23. 3. 15
調査項目	設備又は装置	設置場所	岩手県北上市	津波の高さ	なし
	LPG充てん所 容器検査所	設置年月日	平成8年3月		
		海岸～設置間の距離	約70km	地震震度	5強
① 緊急対応者	<p>地震による被害状況等の調査 検査事業者（自主的）が行動した。</p>				
② 緊急対応の作業内容	<p>a) 保安に対する作業内容</p> <p>保安係員に震災時の状況を聞き取り，ガス設備に大きな被害が無かった事を確認。</p> <p>大勢の社員で漏えい検査を行っている最中であったが，漏えい等の異常が無い事が確認出来たので運転を再開。</p> <p>製造施設を一通り見回り損傷がないことを確認。</p>				
③ 緊急対応の所感	<ul style="list-style-type: none"> ・津波による影響が無かったので被害が少なかったと思われる。 ・事業者自身で乗り切ろうという姿勢，そして協力し合う社員の姿に拍手。 ・道路の状態が悪かったので車の運転には充分注意した。

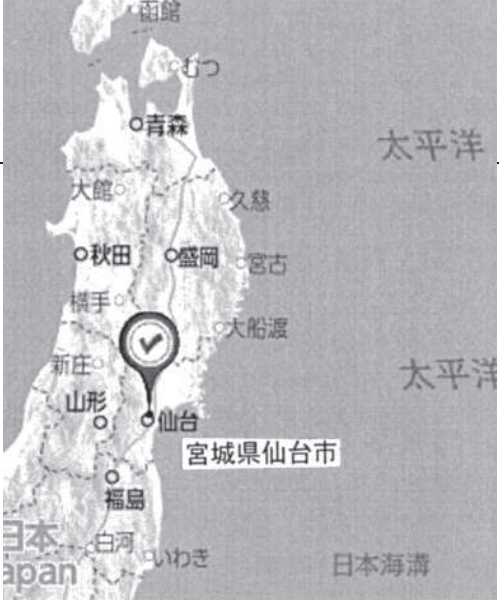
震災発生後の緊急対応状況 (A)				緊急対応年月日	H23. 3. 15
調査項目	設備又は装置	設置場所	岩手県仙台市	津波の高さ	影響なし
	貯槽15t 1基 (工業消費設備)	設置年月日	昭和61年3月		
		海岸～設置間の距離	約100km	地震震度	約6強
① 緊急対応者	地震によるガス漏れ等の調査 製造事業所から検査事業者へ依頼された。

② 緊急対応の作業内容	a) 初動時の対応 <ul style="list-style-type: none"> 製造事業者から連絡があり、操業を実施して良いものか、至急調査してほしい旨連絡あり。 連絡を受け検査員1名を緊急派遣した。 b) 保安に関する作業の内容 <ul style="list-style-type: none"> 現場到着後、製造施設その他被害状況について目視検査を実施した。 なお、目視による大きな被害状況は見受けられなかった。 貯槽及び附属品等は漏えい試験、配管系は窒素による気密試験を実施、工場内消費配管自記記録計で確認漏えい等の被害が無いことを確認した。 貯槽の不同沈下測定を実施し、異常が無いことを確認した。 c) 供給に対する作業の内容 <ul style="list-style-type: none"> 電気復旧後の試運転等異常なしとの正常作業開始の報告があった。 				
③ 緊急対応の所感	<ul style="list-style-type: none"> 検査員も被災を受けており検査員の確保に困難を生じた。 燃料の確保に大変な困難を生じた。 気密試験用窒素の調達に苦慮した。

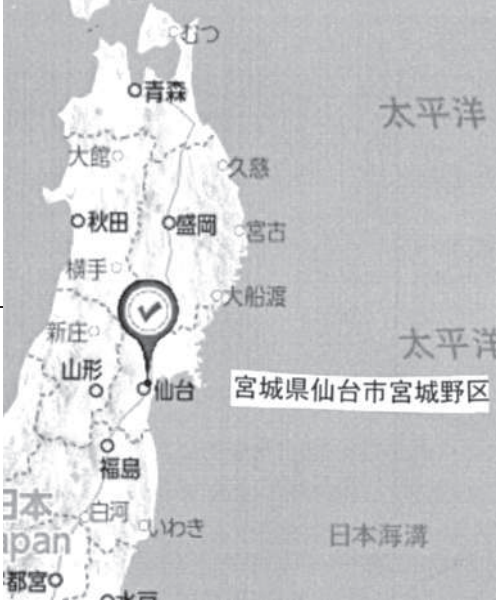
震災発生後の緊急対応状況 (A)				緊急対応年月日	H23. 3. 15
調査項目	設備又は装置	設置場所	仙台市宮城野区	津波の高さ	なし
	LPG充てん所	設置年月日	平成9年8月		
		海岸～設置間の距離	約4km	地震震度	6強
① 緊急対応者	<p>回転充てん機の修理，及び地震によるガス漏れ等の調査 製造事業所から検査事業者へ依頼された。</p>

② 緊急対応者の作業内容	<p>a) 初動時の対応</p> <p>停電が直ることにあわせて再稼働したいので，以下の3点を一日で完了してほしいとの依頼あり。</p> <ul style="list-style-type: none"> ・倒れて破損した回転充てん機の修理 ・ガス設備に漏えい等の異常が無いことを確認 ・電気系統の再点検 <p>b) 保安に対する作業内容</p> <p>貯槽・附属品は漏えい検査を行い漏えい等の異常が無いことを確認。 回転充てん機の修理完了後，配管の気密試験を行い漏えい等の異常が無いことを確認。 試運転を行い充てん秤の調整を行ったのち本稼働に入った。</p>				
③ 緊急対応の所感	<ul style="list-style-type: none"> ・停電の回復する日が直前まではっきりしなかった為，充てん機修理業者，電気工事者との日程調整が困難だった。 ・沿岸から4km程しか離れていない場所であったにもかかわらず，被害がそれほど大きくならなかったのは津波の影響を受けなかったからと思われる。 ・道路の状態が悪かったので車の運転には充分注意した。

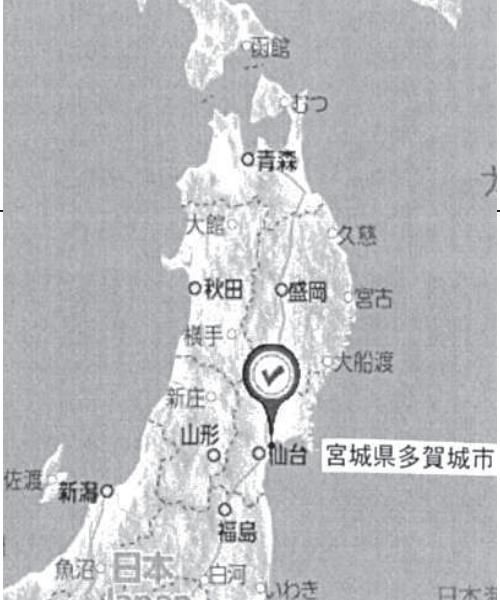
震災発生後の緊急対応状況 (A)				緊急対応年月日	H23. 3. 14~H23. 3. 25
調査項目	設備又は装置	設置場所	宮城県多賀城市	津波の高さ	最大 約 4 m
	L P Gプラント 視察・診断	設置年月日	昭和49年10月		仙台港付近は一部 7 m
		海岸～設置間の距離	約0.7km	地震震度	6強
緊急対応者	① 検査事業者（自主的）が行動した。 ② 製造事業者から検査事業者へ依頼された。				
	緊急対応の作業内容	① 初動時の対応 平成23年3月11日 大規模停電により状況把握が不可であった。（電話も不通） 平成23年3月12日 午後より順次電源が回復、各地の被害状況が徐々に明らかになってくる。 平成23年3月13日 弊社より安全確認の電話を行なったが、不通であった。（以後、数回電話連絡を試みるが不通であった。） 仙台市内の客先本部よりFAXにて、事業所被災の連絡を受ける（被災状況は不明）状況把握しだい連絡をもらうこととした。 平成23年3月20日頃 現地に赴いた弊社関連会社より被災地の状況を確認。 L P Gプラントの視察・診断を実施することにした。			
② 保安に対する作業内容 平成23年3月25日 浸水した設備の視察・診断。					
緊急対応の所感		③ 今回視察したプラントの所在地は、本来津波の浸水想定区域外であったが浸水してしまったことに驚いた。 プラントの外観に大きな破損等がまったく無かったのは立地的な要因とフェンス・障壁・建物等が一定の保護作用を及ぼしたように思えた。

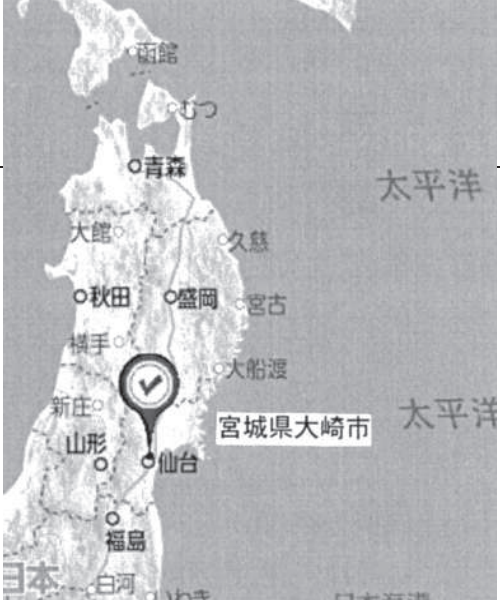
震災発生後の緊急対応状況 (A)				緊急対応年月日	H23. 3. 16
調査項目	設備又は装置	設置場所	宮城県大崎市	津波の高さ	影響なし
	貯槽13t 1基 10t 2基 (充てん所オートGS)	設置年月日	昭和58年9月		
		海岸～設置間の距離	約80km	地震震度	約6強
① 緊急対応者	地震によるガス漏れ等の調査 製造事業所から検査事業者へ依頼された。				
② 緊急対応の作業内容	a) 初動時の対応 <ul style="list-style-type: none"> 製造事業者から連絡があり、充てん作業を実施して良いものか、至急調査してほしい旨連絡あり。 連絡を受け検査員1名を緊急派遣した。 b) 保安に関する作業の内容 <ul style="list-style-type: none"> 現場到着後、製造施設その他被害状況について目視検査を実施した。 なお、目視による大きな被害状況は見受けられず。 貯槽及び附属品等は漏えい試験、配管系は窒素による気密試験を実施、被害が無いことを確認した。 貯槽の不同沈下測定を実施し、異常が無いことを確認した。 c) 供給に対する作業の内容 <ul style="list-style-type: none"> 電気復旧後の試運転等異常なしとの正常作業開始の報告があった。 				
③ 緊急対応の所感	<ul style="list-style-type: none"> 検査員も被災を受けており検査員の確保に困難を生じた。 燃料の確保に大変な困難を生じた。 気密試験用窒素の調達に苦慮した。

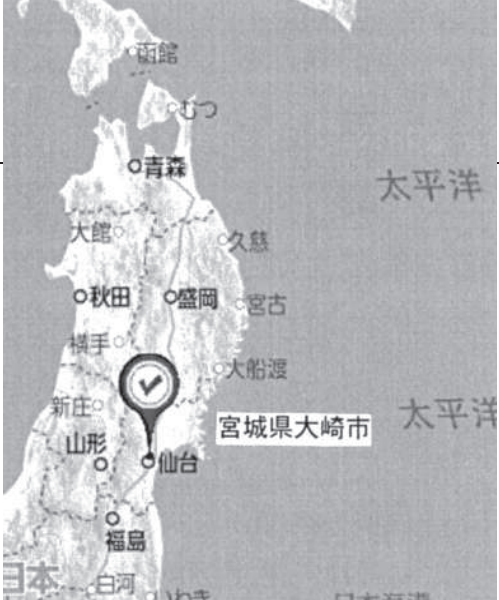
震災発生後の緊急対応状況 (A)				緊急対応年月日	H23. 3. 18
調査項目	設備又は装置	設置場所	宮城県大崎市	津波の高さ	影響なし
	貯槽20t 2基 (充てん所)	設置年月日	昭和56年6月		
		海岸～設置間の距離	約60km	地震震度	約6強
① 緊急対応者	地震によるガス漏れ等の調査 製造事業所から検査事業者へ依頼された。

② 緊急対応の作業内容	a) 初動時の対応 <ul style="list-style-type: none"> 製造事業者から連絡があり、事業所側の点検では異常はみられないが充てん作業を実施して良いものか至急、調査してほしい旨連絡あり。 連絡を受け検査員2名を緊急派遣 				
	b) 保安に関する作業の内容 <ul style="list-style-type: none"> 現場到着後、製造施設その他被害状況について目視検査を実施した。 なお、目視による大きな被害状況は見受けられなかった。 貯槽及び附属品等は漏えい試験、配管系は窒素による気密試験を実施した。 なお、漏えい等の被害が無いことを確認した。 貯槽の不同沈下測定を実施し、異常が無いことを確認した。 				
③ 緊急対応の所感	c) 供給に対する作業の内容 <ul style="list-style-type: none"> 電気復旧後の試運転等異常なしとの正常作業開始の報告があった。 				
	<ul style="list-style-type: none"> 検査員も被災を受けており検査員の確保に困難を生じた。 燃料の確保に大変な困難を生じた。 気密試験用窒素の調達に苦慮した。

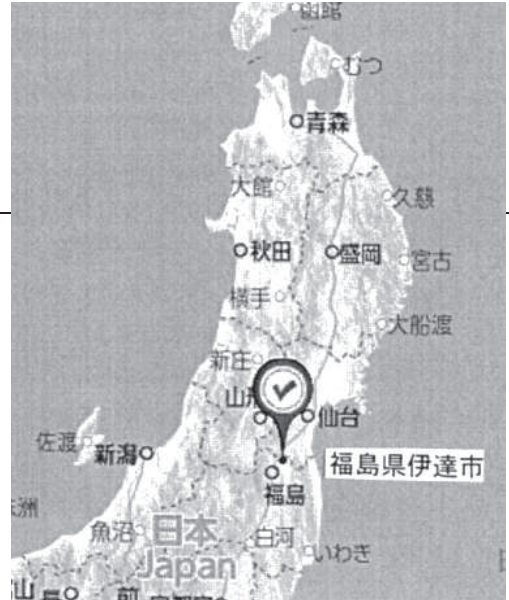
震災発生後の緊急対応状況 (A)				緊急対応年月日	H23. 3. 14~H23. 3. 24	
調査項目	設備又は装置	設置場所	福島県伊達市	津波の高さ	最大 約0 m	
	貯槽・配管の試験及び検査	設置年月日	昭和41年7月		地震震度	内陸部のため津波被害は無し
		海岸～設置間の距離	約66km	6弱		
緊急対応者	<p>① ① 検査事業者（自主的）が行動した。</p> <p>② ② 製造事業者から検査事業者へ依頼された。</p>					
	緊急対応の作業内容	<p>① 初動時の対応</p> <p>平成23年3月11日 大規模停電により状況把握が不可であった。（電話も不通）</p> <p>平成23年3月12日 午後位より順次電源が回復、各地の被害状況が徐々に明らかになってくる。</p> <p>② 平成23年3月13日 弊社より安全確認の電話を行なったが、不通であった。（以後数回電話連絡を試みるが不通であった。）</p> <p>平成23年3月15日 弊社より安全確認のFAXを送信。</p> <p>平成23年3月16日 客先よりFAXで連絡が入り配管気密試験の依頼を受ける。（電話は不通）</p> <p>平成23年3月22日 客先とプラント点検について協議。（FAX）</p> <p>平成23年3月23日 LPGプラントの安全確保のため、自主検査実施を決定。</p>				
<p>② 保安に対する作業内容</p> <p>平成23年3月24日 貯槽漏えい検査・配管気密試験・貯槽基礎不同沈下測定・外観検査・散水試験を実施。[作業詳細は図3-9～図3-10参照]</p>						
緊急対応の所感		<p>③ 福島県内陸部の中通り地方の被害状況は、報道機関でもほとんどふれられていなかったため、予想以上の被害に驚いた。</p> <p>散水試験時の貯水槽内部の逆止弁の不具合という想定外の影響もあったので、今後、検査にあたるうえでの参考としたい。[被災状況は3.1 a) 2) (2) ③参照]</p> <p>電話等通信関係の不通と交通マヒやガソリン不足のため、震災発生から現地に行くまで時間を要してしまった。</p>

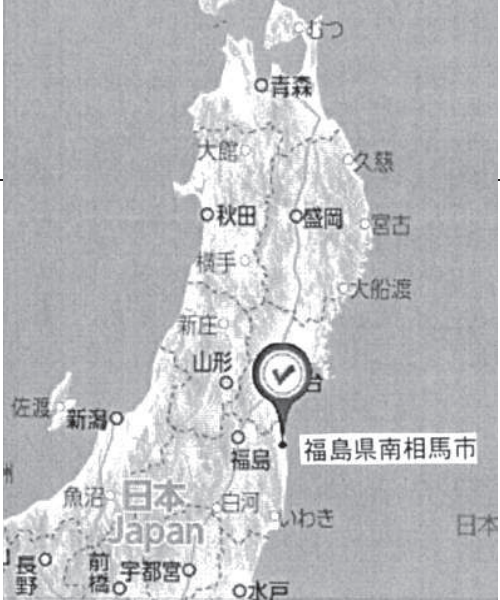
震災発生後の緊急対応状況 (A)				緊急対応年月日	H23. 3.14~H23. 5.20
調査項目	設備又は装置	設置場所	福島県南相馬市	津波の高さ	最大 約10m以上
	原発圏内 20kmの設備	設置年月日	昭和42年3月		非公式では、一部で12.2m
		海岸～設置間の距離	約2 km	地震震度	6弱
緊急対応者	① 検査事業者（自主的）が行動した。 ② 製造事業者から検査事業者へ依頼された。				
	緊急対応の作業内容	① 初動時の対応			
平成23年3月11日		大規模停電により状況把握が不可であった。（電話も不通）			
平成23年3月12日		午後より順次電源が回復、各地の被害状況が徐々に明らかになってくる。			
平成23年3月13日		弊社より安全確認の電話を行なったが、不通であった。 （以後電話連絡を試みるが不通であった。）			
平成23年3月15日		弊社より安全確認のFAXを送信（不通）			
	平成23年5月	避難中の事業主様より電話があり被災状況を教えてもらった。			
	② 保安に対する作業内容				
	当事業所は原発20キロ圏内のため立入り不可、具体的な対応は出来なかった。				
緊急対応の所感	③ 当事業所の地域は原発による避難が続き、また立入り禁止区域であったため直接現地に赴くことも出来なかった。 有事に際し日頃お世話になっている事業所様の力になれず残念である。

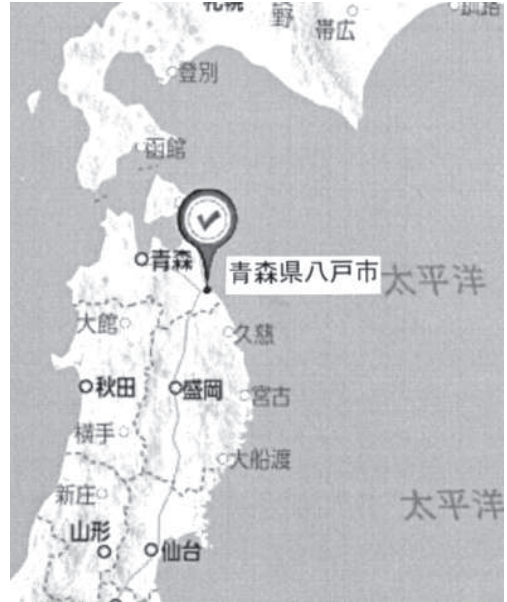
LPガス関連設備又は装置名の被災・対応調査記録表（B）				緊急対応年月日	H23. 3. 18
調査項目	設備又は装置	設置場所	青森県八戸市	津波の高さ	最大 約4.6m
	二次基地 充てん所	設置年月日	昭和54年8月		
		海岸～設置間の距離	約0.2km	地震震度	5弱（一部 5強）
① 被災の内容等	① 被災状況 <ul style="list-style-type: none"> ・ガス検知器検知部浸水 ・充てん場搬入コンベア及び機械室ガスコンプレッサーのモーター破損 ・貯槽ドレン管破損，ローリー積場圧力計ノズル管変形 ・門扉流出，構内フェンス全て倒壊，地盤沈下による陥没 ・停電，電話回線不通 				
	② そこから得られた課題 耐震性能を確保していても，津波による被害は避けられなかった。				
	③ 応急対応状況 津波警報発令中のため対応不可				
② 課題の解決に向けた方向性	① 停電に備え自家発電の設備が必要				
	② 電話の不通時にそなえ緊急用専用電話が必要				
	③ 電動機の浸水対策が必要				
③ 課題の解決策	① 海岸に近くガスの受入に便利であるので，高台への移転には無理がある，浸水に対応した防潮堤の設置が必要。				
	② 災害後，設備の保安点検は事業主が行っているが，認定検査会社の助勢が不可欠である。

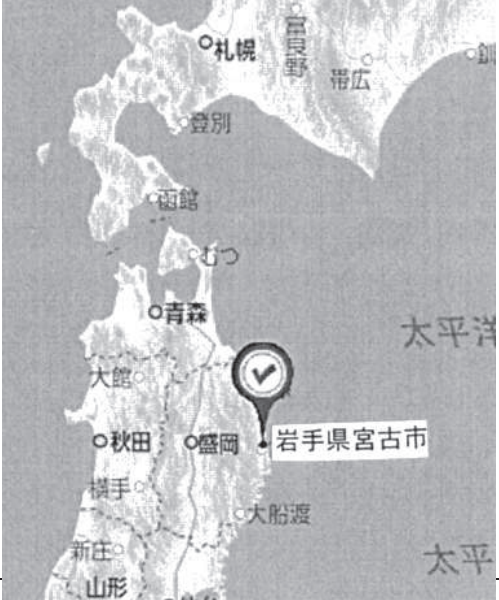
LPガス関連設備又は装置名の被災・対応調査記録表（B）				緊急対応年月日	H23. 3. 24
調査項目	設備又は装置	設置場所	岩手県宮古市	津波の高さ	最大 約8.5m以上
	LPG充てん所	設置年月日	昭和43年8月		津波遡上高さ 約37.9m
		海岸～設置間の距離	約0.7km	地震震度	5弱（一部 5強）
被災の内容等	① 被災状況 LPG貯槽・配管・機械室建屋・充てん所建屋・事務所等が津波により流された。【附属書1. 参照】				
	② そこから得られた課題 一定の耐震性能を確保していても、津波による被害は避けられなかった。 貯槽本体ノズル溶接部の破断により被災時大量のLPGが漏えいした。				
	③ 応急対応状況 客先依頼により貯槽撤去に伴うガス置換作業を実施した。				
課題の解決に向けた方向性	① 対応の表示 廃却				
	② 特記事項 設備は津波被害により復旧不可のため廃止となった。				
	② 恒久対策の有無 (無) _____ 特記事項 _____				
課題の解決策	③ 処置期限 _____				
	③ 津波被害に対する解決方法は、高台移転しか無いと考える。

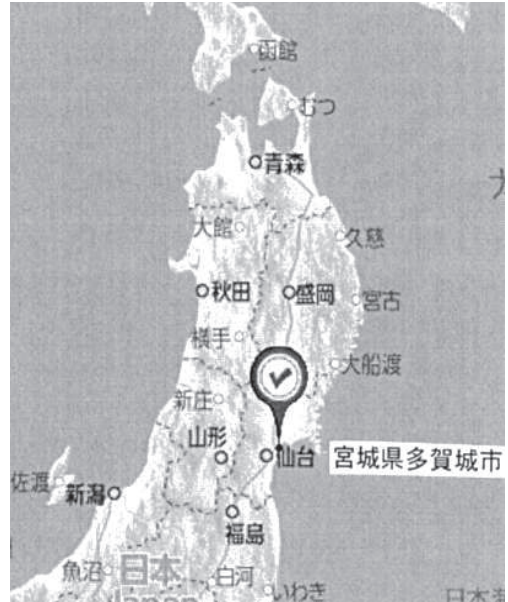
LPガス関連設備又は装置名の被災・対応調査記録表（B）				緊急対応年月日	H23. 3. 25
調査項目	設備又は装置	設置場所	宮城県多賀城市	津波の高さ	最大 約4 m
	LPG充てん所 オートGS 容器検査所	設置年月日	昭和49年10月		仙台港付近は一部 7 m
		海岸～設置間の距離	約0.7km	地震震度	6強
被災の内容等	① 被災状況 ・LPGプラント全域が津波により浸水。（外観上設備に大きな破損等は見受けられなかった。）				
	② そこから得られた課題 ・当事業所は本来津波の浸水想定区域外であったが浸水してしまった。 ・復旧を考慮すると浸水による電気系統等の不具合が懸念された。 ・一度海水に浸水したため今後設備の腐食が想定された。				
	③ 応急対応状況 （無）				
課題の解決に向けた方向性	① 対応の指示 廃却 特記事項 ・設備は廃棄となった。				
	② 恒久対策の有無 （無）				
課題の解決策	③ 津波被害に対する解決方法は高台移転しか無いと考えられる。

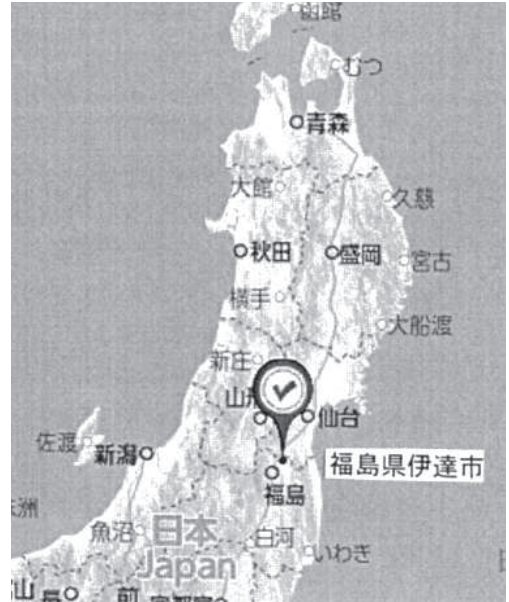
LPガス関連設備又は装置名の被災・対応調査記録表（B）				緊急対応年月日	H23. 3. 24
調査項目	設備又は装置	設置場所	福島県伊達市	津波の高さ	最大 約0 m 内陸部のため津波被害は無し
	LPG充てん所	設置年月日	昭和41年7月		
		海岸～設置間の距離	約66km	地震震度	6弱
① 被災の内容等	<p>① 被災状況 [附属書1. 参照]</p> <ul style="list-style-type: none"> ・ 充てん所プラットフォームの支柱に亀裂が発生していた。 ・ 機械室壁に亀裂が発生していた。 ・ 充てん所屋根に設置してある避雷針が転倒していた。 ・ 充てん所内、散水配管を支えるステーが外れていた。 ・ 散水用貯水槽内部の逆止弁が、震災の揺れの影響で開状態のまま閉まらなくなっていたためエンジンポンプの給水が出来なくなっていた。[被災状況は3.1.2 a) 2) (2)] <p>② そこから得られた課題</p> <ul style="list-style-type: none"> ・ 上記、貯水槽内部の逆止弁の作動不良等、想定外の不具合が発生していた。 <p>③ 応急対応状況 (有)</p> <ul style="list-style-type: none"> ・ 客先と協議のうえ、設備安全確認のため自主検査を実施した。 				
② 課題の解決に向けた方向性	<p>① 対応の表示 修理</p> <p>特記事項</p> <ul style="list-style-type: none"> ・ 一定規模の地震発生時にはその都度点検を実施するのが望ましいと思う。 <p>② 恒久対策の有無 (無)</p> <p>特記事項</p> <ul style="list-style-type: none"> ・ 当事業所に限らず建物等は耐震性の再診断及び補強が必要と考えられる。(当事業所においては補修済み。) 				
③ 課題の解決策	<p>現状では大地震後の設備点検実施は事業者の自主判断のもとに行われている。</p> <p>今後は一定の検査基準が必要か？</p>

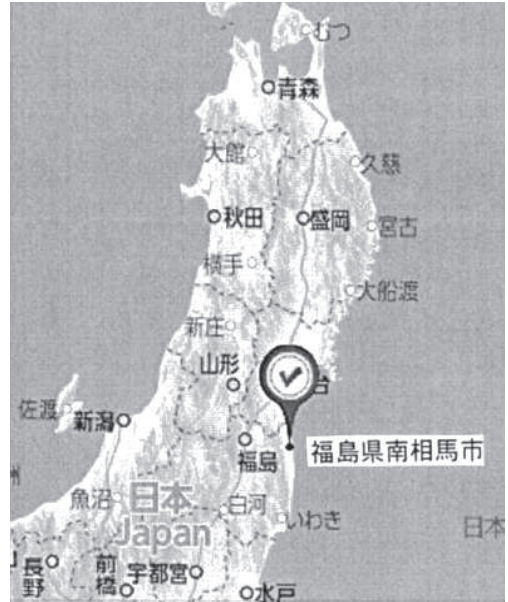
LPガス関連設備又は装置名の被災・対応調査記録表（B）				緊急対応年月日	H23. 5
調査項目	設備又は装置	設置場所	福島県南相馬市	津波の高さ	最大 約10m以上
	LPガス充てん所 オートGSS	設置年月日	昭和42年3月		非公式では、一部で12.2m
			海岸～設置間の距離	約2km	地震震度
被災の内容等	① 被災状況 <ul style="list-style-type: none"> ・LPガスプラント全域が津波により浸水。（設備の外観上の大きな破損は無い模様である。※事業主談） ・原発20km圏内のため現在は立ち入り禁止区域となっている。 				
	② そこから得られた課題 <ul style="list-style-type: none"> ・設備は長期間LPガスが入ったまま放置され続けることになる。 ・長期立ち入り不可だと設備劣化の進行が懸念される。（今回は津波被害も重複のため配管等の腐食進行によるガス漏えい等が懸念される。） 				
	③ 応急対応状況 （無） <ul style="list-style-type: none"> ・原発20km圏内立ち入り禁止区域のため対応不可。 				
課題の解決に向けた方向性	① 対応の指示 特記事項 <ul style="list-style-type: none"> ・現状では立ち入り禁止区域のため、対応不可。（但し地域住民は避難中のため設備に不具合が発生してもリスクは少ないと考えられる。） 				
	② 恒久対策の有無 （無）				
課題の解決策	③ 現状では放射能の問題がクリア出来ないかぎり、復旧はもちろん設備の保守管理も難しい状況である。一日も早い放射能問題の解決を望みたい。

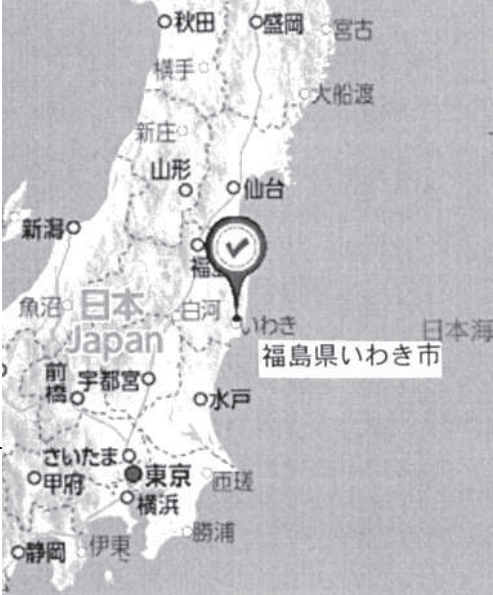
LPガス関連設備又は装置名の被災・対応調査記録表（B）				緊急対応年月日	H23. . ~ H23. .
調査項目	設備又は装置	設置場所	福島県いわき市	津波の高さ	最大約4.8m
	業務用バルク貯槽 (1t 堅型)	設置年月日	昭和一年一月		
		海岸～設置間の距離	約2km	地震震度	6弱
① 被災の内容等	<p>a) 被災状況</p> <p>地震で隣接建屋倒壊により1t 堅型バルク貯槽に建屋が寄り掛り、貯槽が斜めに基礎と共に浮き上り、倒壊建屋を支えた状態となる。2次側はマイコンメータ、及び過流防止弁にて閉止している。</p> <p>建屋付近のLP配管は寸断されていた。</p> <p>b) そこから得られた課題</p> <p>震災前にバルク貯槽は満タンに充てん済（液面計85%）</p> <p>倒壊建屋に注意しながらの液抜き対応求められる。</p>

② 課題の解決に向けた方向性	<p>a) 対応の指示 廃却</p> <p>特記事項</p> <ul style="list-style-type: none"> ・周囲は近接建物の無い山の中であったため、真空引き済みのベーパー容器22本にLP液移動させて、液回収する。途中、ガスブローも必要のため、周囲での携帯型ガス検知器確認しながら行う。 ・内部窒素置換行い、安全に処理済み。 <p>b) 恒久対策の有無 (無)</p> <p>特記事項</p> <ul style="list-style-type: none"> ・建屋オーナーに連絡つかず、倒壊建屋の解体が未定のため、バルク貯槽は撤去出来ないでいる。 <p>c) 処置期限 平成23年3月15日（火）（恒久対策の無の場合は記入不要）</p>				
③ 課題の解決策	<ul style="list-style-type: none"> ・バルク貯槽のLP液回収に対する有効な方法 ・設備が望まれる。

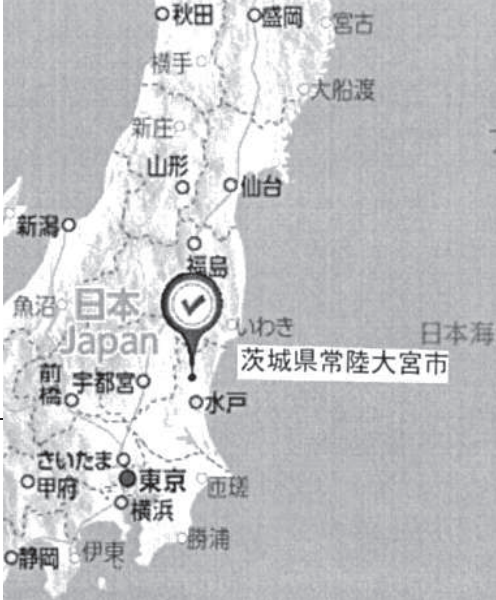
LPガス関連設備又は装置名の被災・対応調査記録表（B）				緊急対応年月日	H23. . . ~ H23. . .
調査項目	設備又は装置	設置場所	茨城県常陸大宮市	津波の高さ	最大約1m
	LPG充てん所 製造事業所	設置年月日	昭和一年一月		
		海岸～設置間の距離	約22km	地震震度	6強
① 被災の内容等	<p>a) 被災状況</p> <ul style="list-style-type: none"> ・製造事業所内敷地地盤沈下による配管類への曲げ応力が掛り、架台共に浮き上がる。 ・埋設散水本管（ポンプ室）が地盤沈下により、引っ張られフレキ管損傷。 ・ローディングアーム架台、基礎共に斜めに倒れる。 <p>b) そこから得られた課題</p> <ul style="list-style-type: none"> ・地盤沈下に対する配管類への対応 ・機器架台基礎の強化

② 課題の解決に向けた方向性	<p>a) 対応の指示 修理 調整</p> <p>特記事項</p> <ul style="list-style-type: none"> ・配管類の浮き上り架台の仮固定 ・ローディングアーム架台の転倒仮固定 <p>b) 恒久対策の有無 (有)</p> <p>特記事項</p> <ul style="list-style-type: none"> ・散水本管の一部配管入替，及びフレキ管位置変更入替 ・ローディングアーム，コンクリートベース基礎の大型化（重量アップ）と鉄製架台の貯槽基礎コンクリートベースとの一体化の為の補強架台の追加 ・配管架台には，更に沈下が進むこと考慮し，スライド式架台とする。 <p>c) 処置期限 平成23年4月15日（金）（恒久対策の無の場合は記入不要）</p>				
③ 課題の解決策	<ul style="list-style-type: none"> ・上記の措置をとり，良好な状況となる。

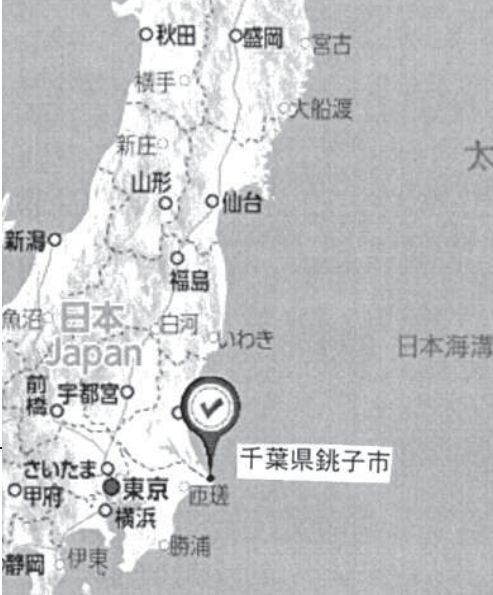
LPガス関連設備又は装置名の被災・対応調査記録表（B）				緊急対応年月日	H23. . . ~ H23. . .
調査項目	設備又は装置	設置場所	千葉県銚子市	津波の高さ	最大 約3.9m
	LPガス充てん所 製造事業所	設置年月日	昭和一年一月		
		海岸～設置間の距離	約1 km	地震震度	6弱
① 被災の内容等	<p>a) 被災状況</p> <ul style="list-style-type: none"> 旧LPガス球形30t貯槽を散水貯水槽に利用していたが、貯水槽底部の散水配管取付部に地震により亀裂が入り、水漏れ発生する。 <p>b) そこから得られた課題</p> <p>古い散水配管でありフレキ等無いため、また、サビ等進んで配管肉厚も薄くなり破損につながる。</p> <p>フレキ管により、その後の地震にも対応する様にする。</p>

② 課題の解決に向けた方向性	<p>a) 対応の指示 修理</p> <p>特記事項</p> <ul style="list-style-type: none"> フレキ管設置により、可とう性を確保する。 <p>b) 恒久対策の有無 (無)</p> <p>特記事項 なし</p> <p>c) 処置期限 平成 年 月 日 () (恒久対策の無の場合は記入不要)</p>				
③ 課題の解決策

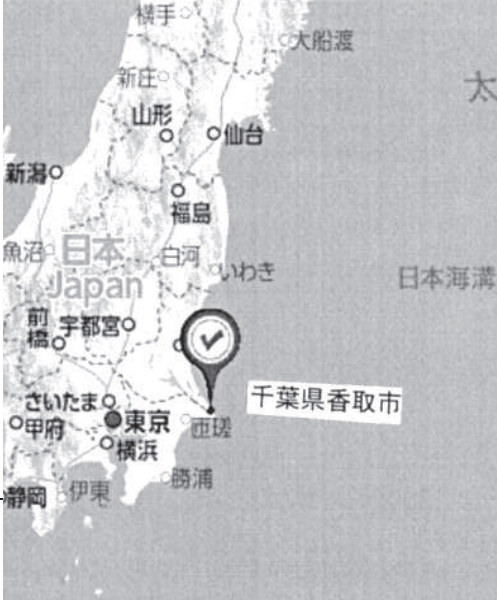
LPガス関連設備又は装置名の被災・対応調査記録表(B)				緊急対応年月日	H23. . ~ H23. .
調査項目	設備又は装置	設置場所	千葉県香取市	津波の高さ	最大約1m
	簡易ガス団地	設置年月日	昭和一年一月		
		海岸～設置間の距離	約20km	地震震度	6弱
① 被災の内容等	<p>a) 被災状況</p> <p>約140軒に供給する簡易ガス団地（本支管，白ガス管，電防対応）において，地震により，各地点に差し水が発生し，半分以上のお客様に供給停止LPガスボンベ設置に切替える。</p> <p>b) そこから得られた課題</p> <p>本支管全体のPE配管化。</p> <p>c) 応急対応状況 (有)</p>

② 課題の解決に向けた方向性	<p>a) 対応の指示 交換</p> <p>特記事項</p> <p>供給不能のお客様に対してLPガスボンベ設置切替行い，緊急対応する。</p> <p>b) 恒久対策の有無 (有)</p> <p>特記事項</p> <p>本支管のPE化の予算だてを行い，地元自治会の合意を受け，入替工事を行う（約6,000万円）</p> <p>c) 処置期限 平成23年11月30日（水）（恒久対策の無の場合は記入不要）</p>				
③ 課題の解決策	<p>・本支管のPE化工事は期限内に終り，現在，道路本舗装中，3月末までに終了予定。</p>

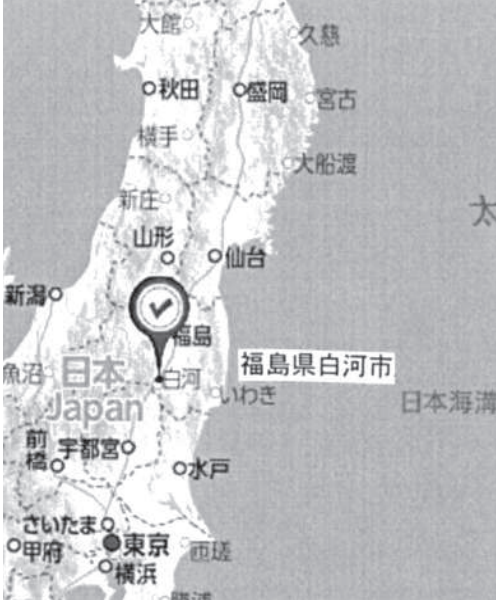
LPガス関連設備又は装置名の被災・対応調査記録表(B)				緊急対応年月日	H23. 3. 30
調査項目	設備又は装置	設置場所	福島県白河市	津波の高さ	なし
	有水式ガスホルダー(一基)	設置年月日	昭和一年一月		
		海岸～設置間の距離	約80km	地震震度	6強
① 被災の内容等	<p>a) 被災の内容等</p> <ul style="list-style-type: none"> ・有水ホルダーの水槽より水漏れが発生。 ・有水式ガスホルダー破損状況の確認 ・補修計画の纏め ・ガスホルダー外槽補修 ・水張試験 ・ホルダー復旧 ・プラント再始動の為の試運転及び復旧助成 <p>b) 対応の所感</p> <ul style="list-style-type: none"> ・設備の外観上の大きな破損は見受けられなかった。 ・移動の為の燃料確保出来ず、訪問するまでに日数を要してしまった。 ・災害復旧の為、重機等も出払っており手配もままない状況であった。 ・客先と連携して分業することにより、必要な検査及び補修が行えるようご協力頂いた。 ・大地震の影響を判断する基準が明確でない為、事業者の自主判断にて点検が行われている。 ・プラント建設からの経過年数により、地震による被害及び点検項目にも差がでるものと思われる。 ・今後は、プラントの定期検査に加え、設備稼働経過年数に応じた設備管理を行って行く必要性を感じた。

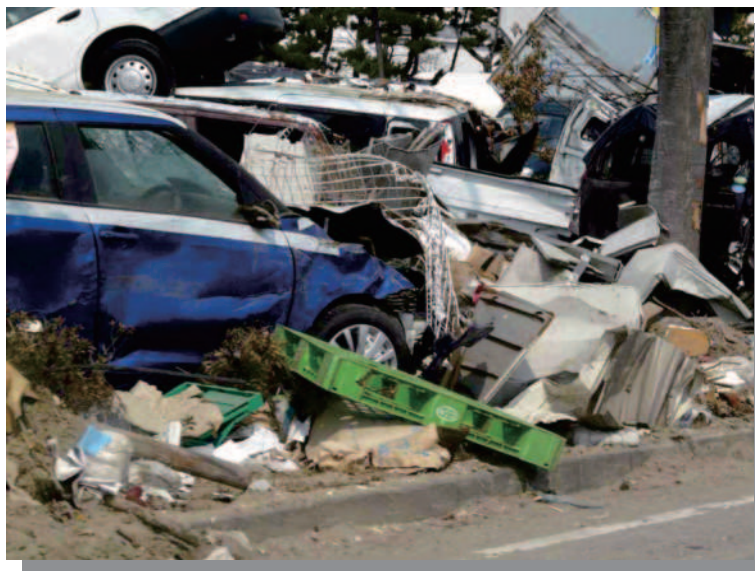
1.2 仙台港付近

散乱した瓦礫とともに、多くの車輛が流出している。

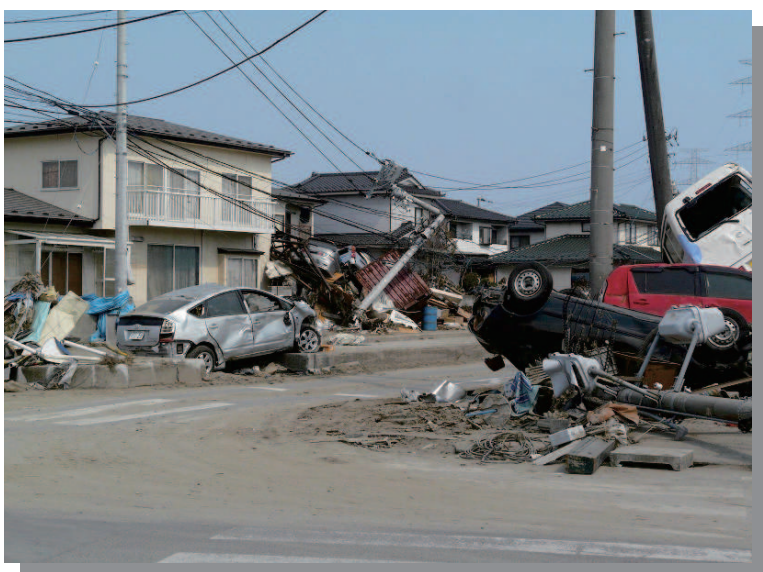
1.3 流出した車輛が散乱している

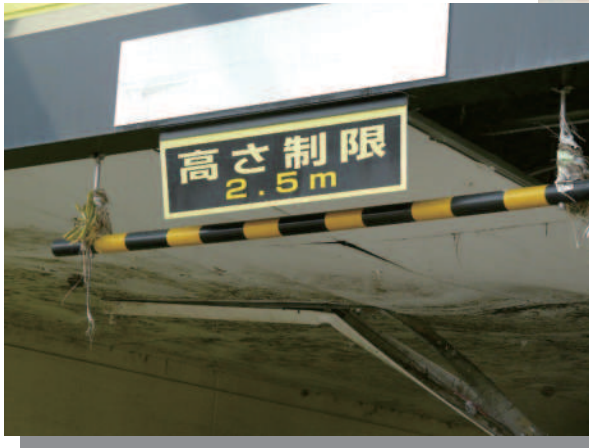
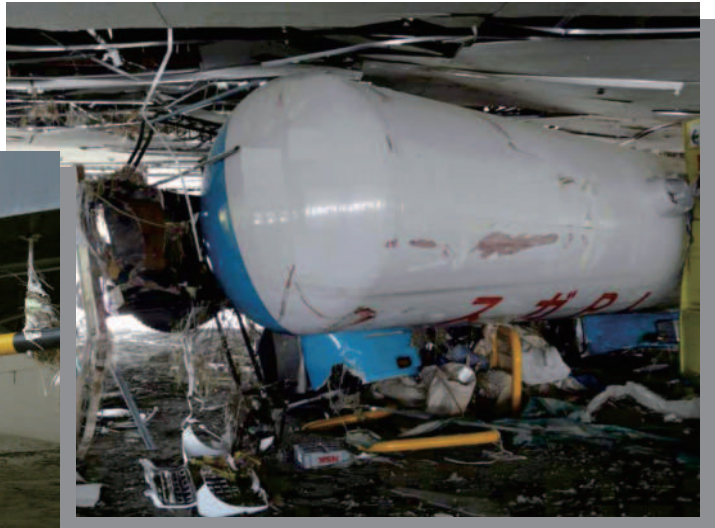
1.5 仙台港付近
量販店の駐車場まで流されたLPGタンクローリ
(駐車場の車輛高さ制限表示)

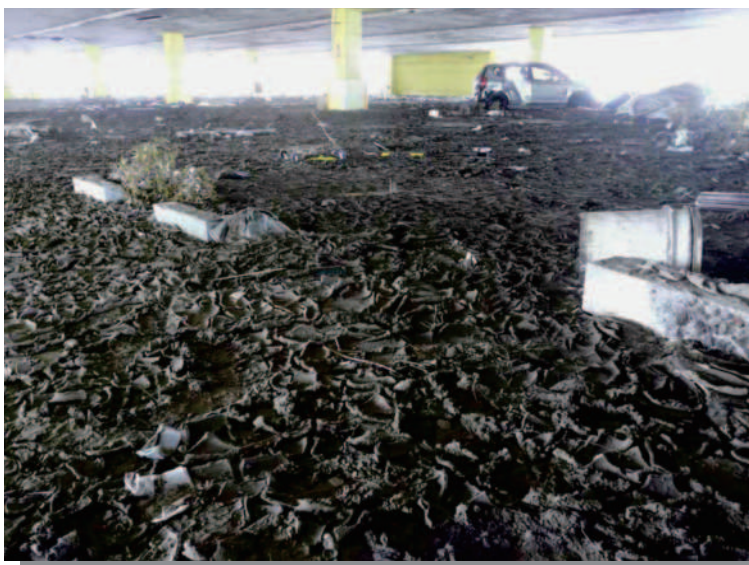
1.7 仙台市付近

量販店駐車場床面はヘドロで一杯であった。

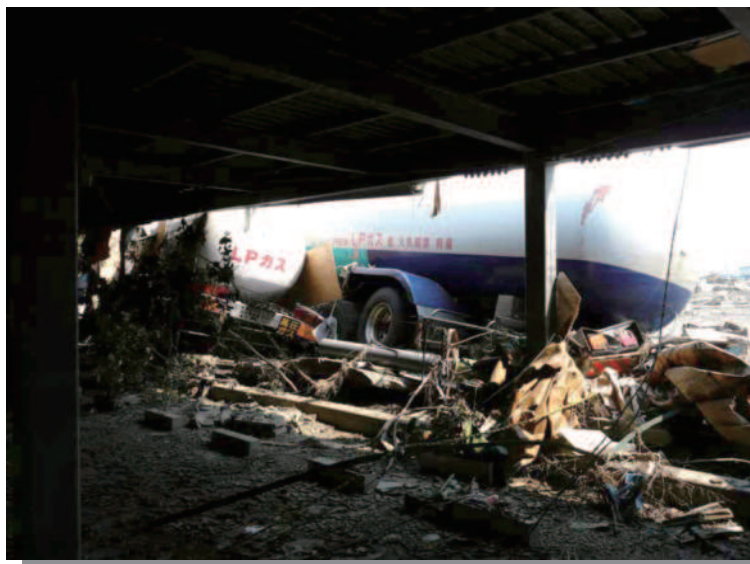
1.8 仙台港付近

流されたLPガスタンクローリ

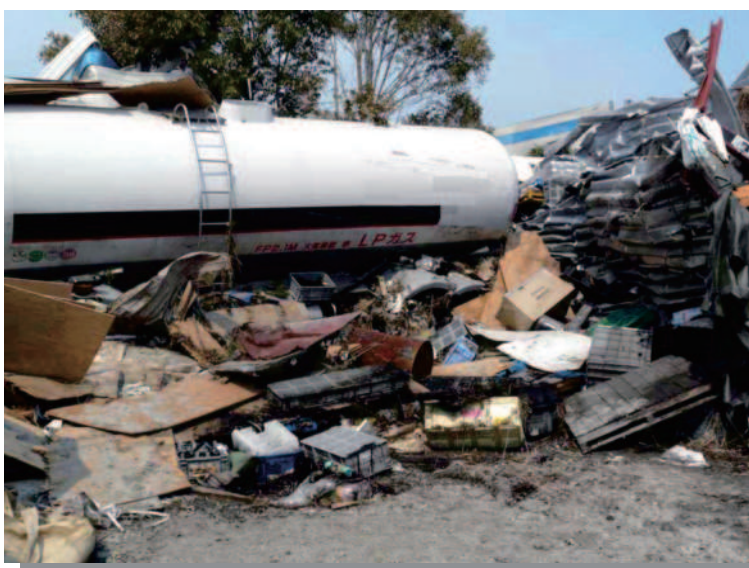
1.9 仙台港付近

流されたLPガスタンクローリ

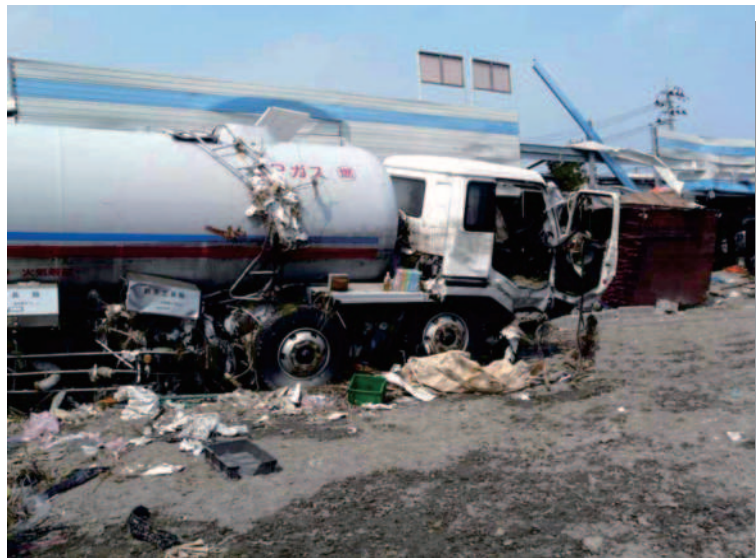
1.11 仙台港付近
流されたLPGタンクローリ

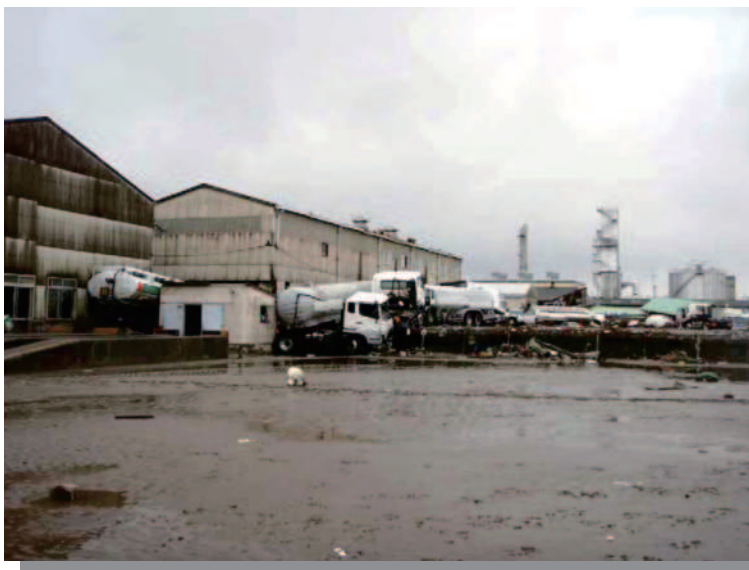
1.13 仙台港付近
流されたタンクローリ

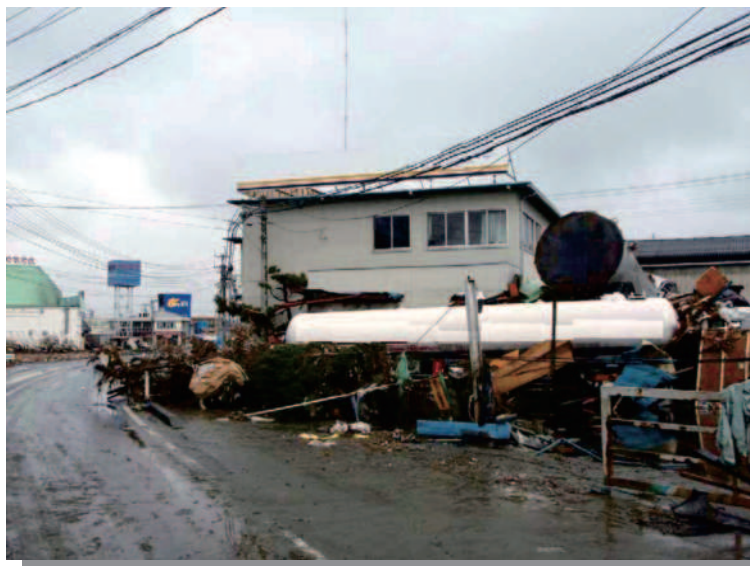
1.14 仙台港付近
流されたLPGタンクローリ

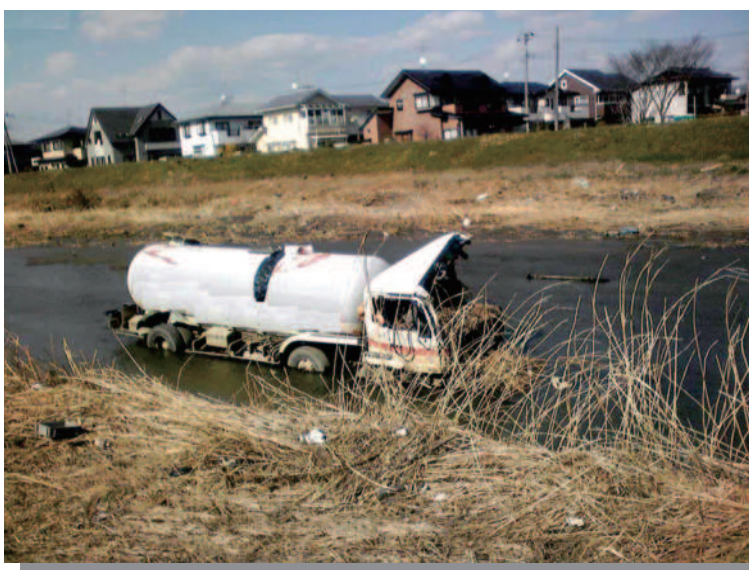
1.15 仙台市内
河川まで流出したLPGタンクローリ

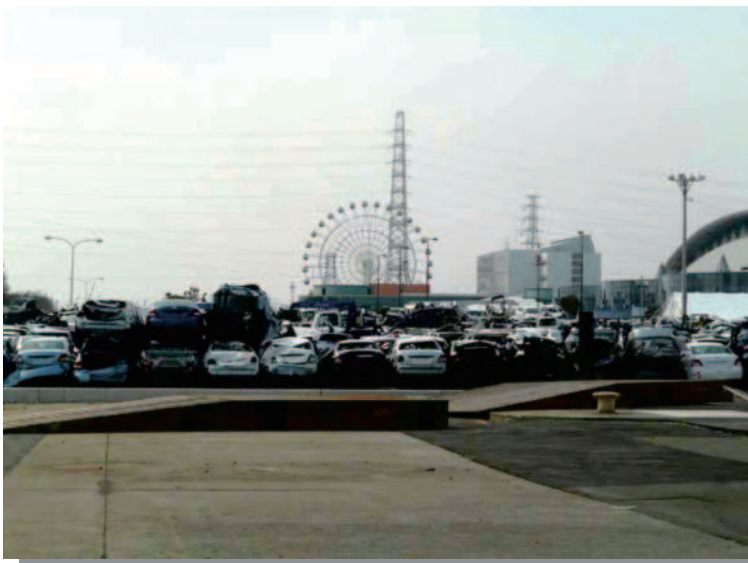
1.16 仙台港付近
近流失した車輛の集積場

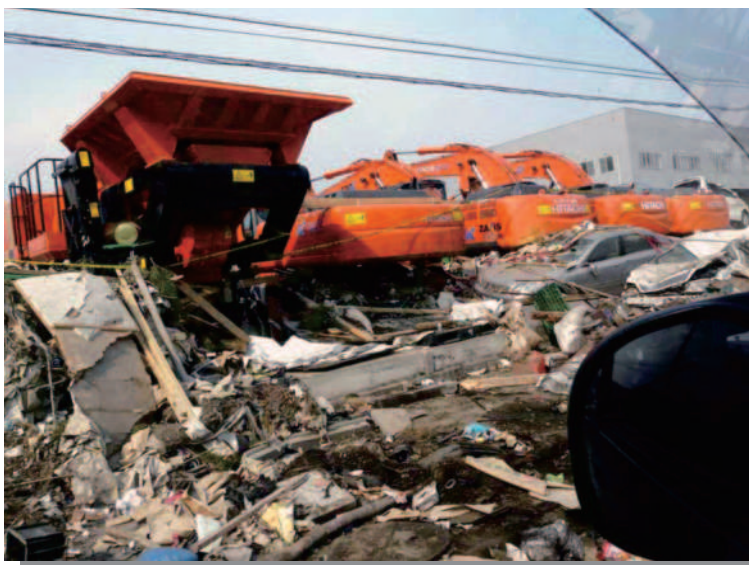
1.19 仙台港付近
被災した重機

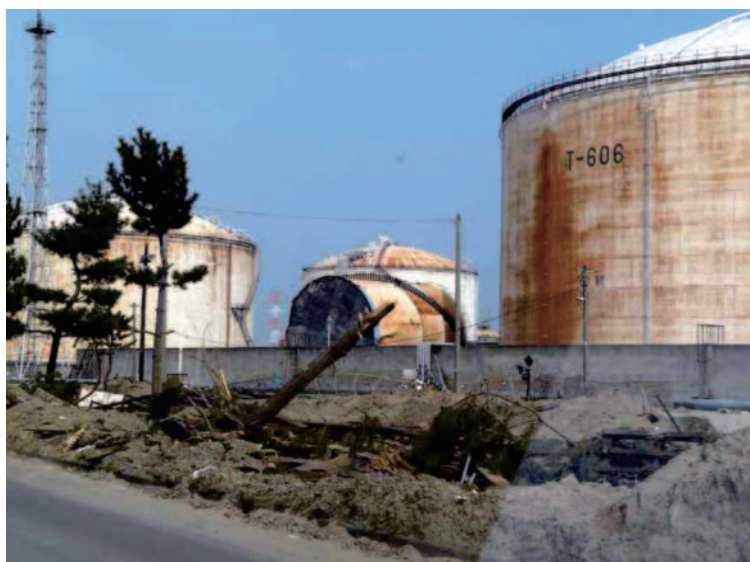
1.20 仙台港
輸入基地内で被災し転倒した
有水式ガスホルダー

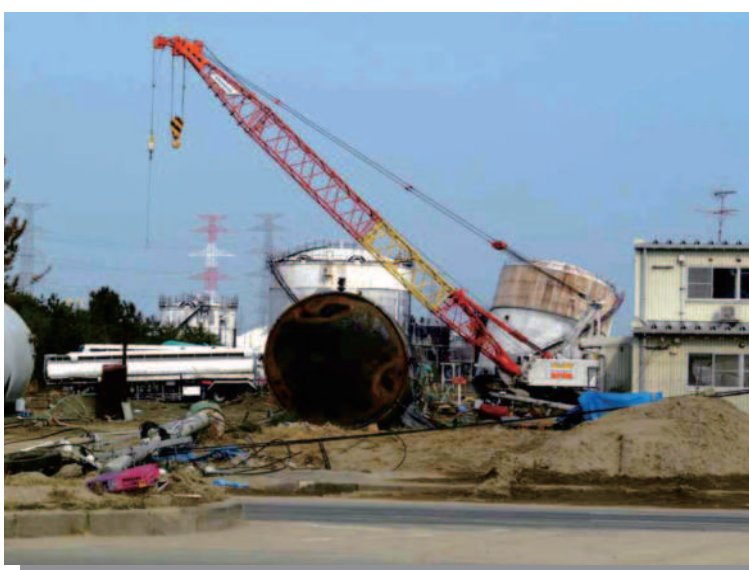
1.21 仙台港
転倒した石油タンク

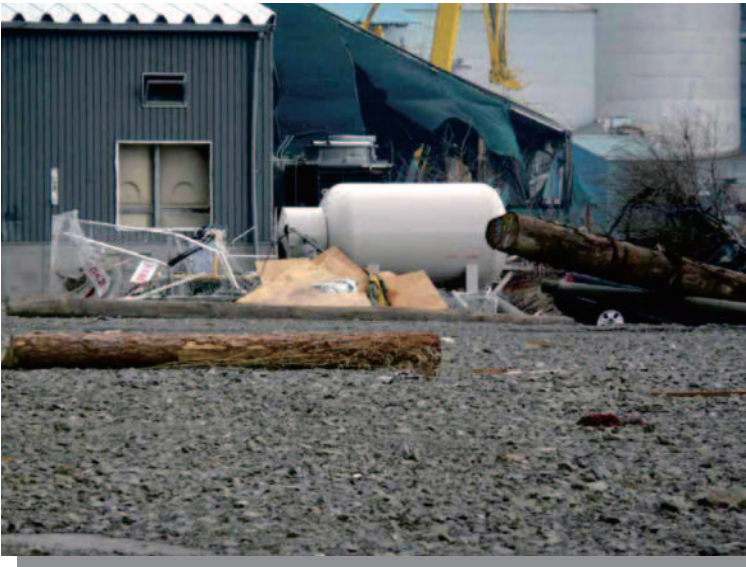
1.22 仙台港

被災した民生用バルク供給設備

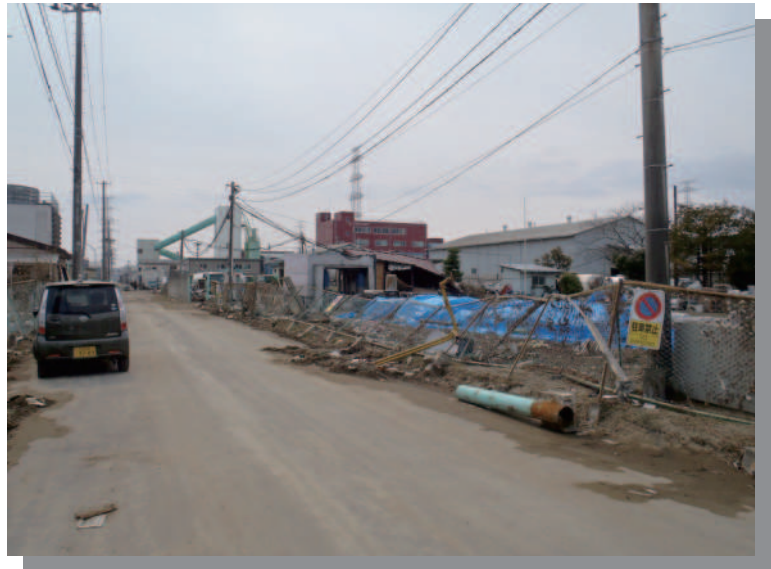
1.23 多賀城市

詰所建屋及び事業所と道路境界の
フェンスの倒壊

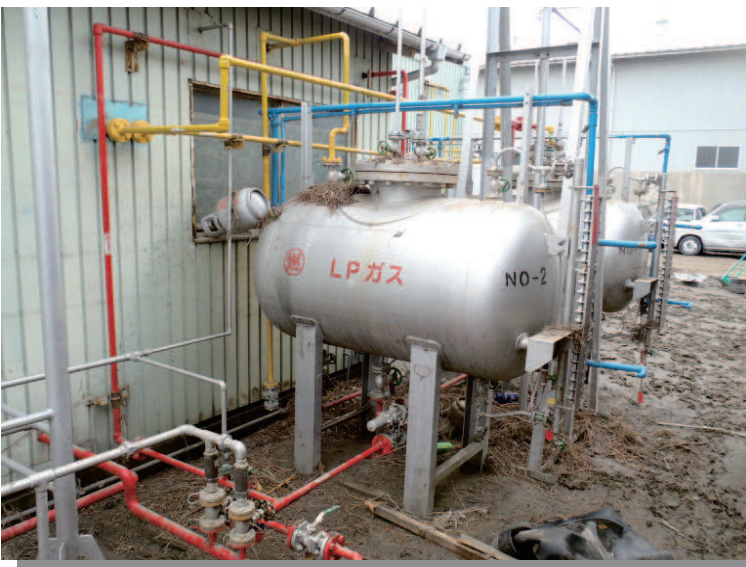
1.24 多賀城市

設備への浸水状況

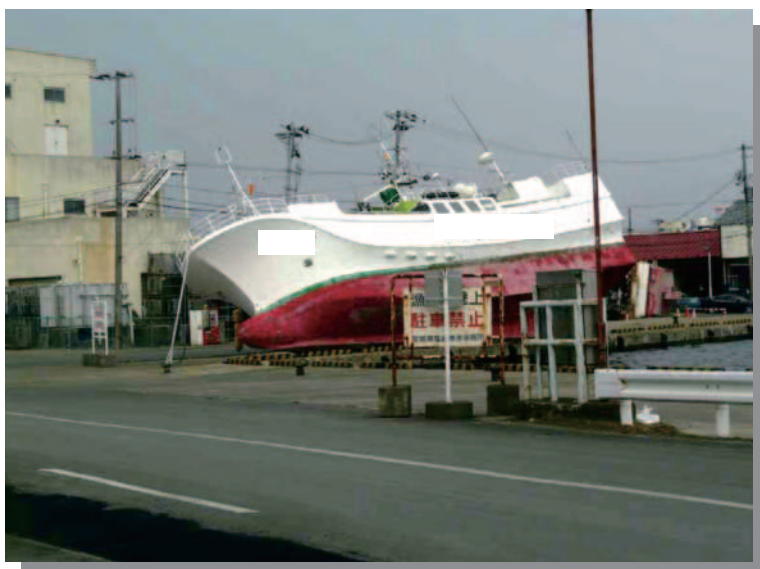
2.2 塩釜港

津波により打ち上げられた漁船

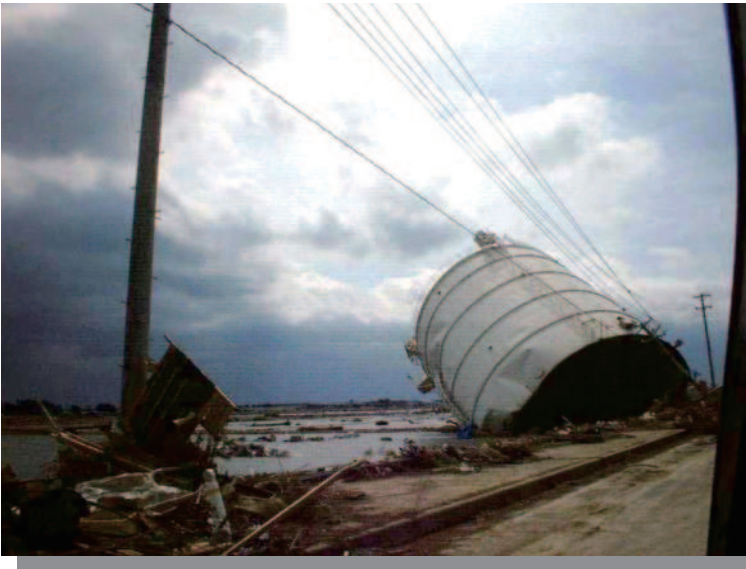
3.1 岩沼

津波により流出したガスホルダー

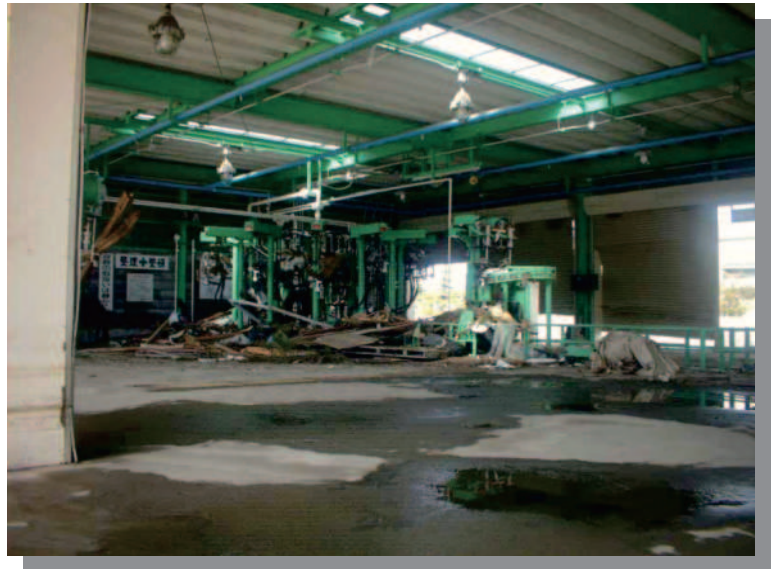
3.2 岩沼

被害を受けた充てん所

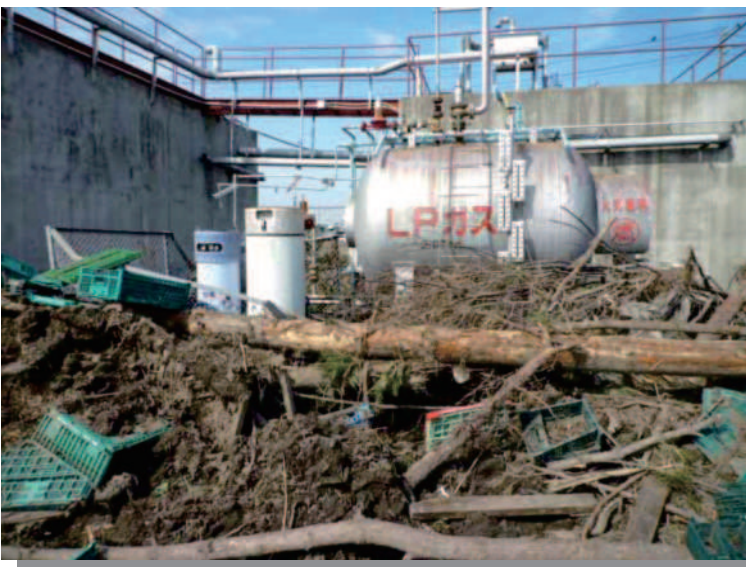
3.3 岩沼

流木により埋められたLPG消費設備
(貯蔵所)

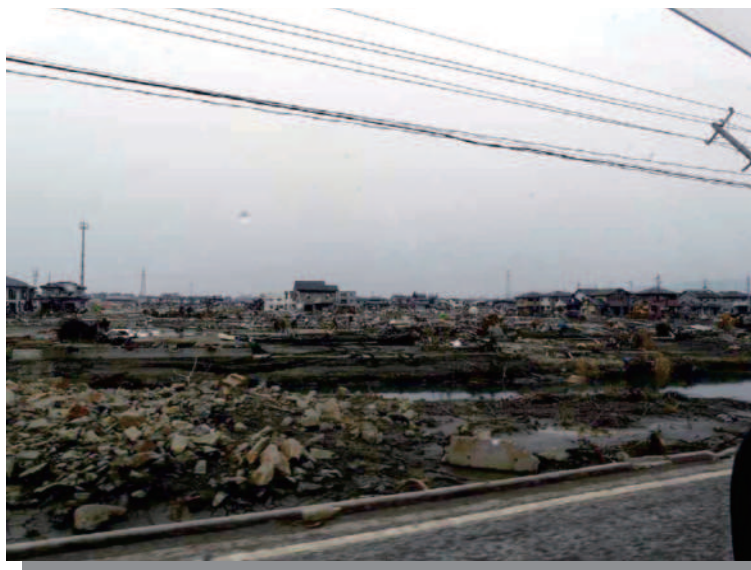
4.1 石巻市街

津波被害の大きさが確認できる。

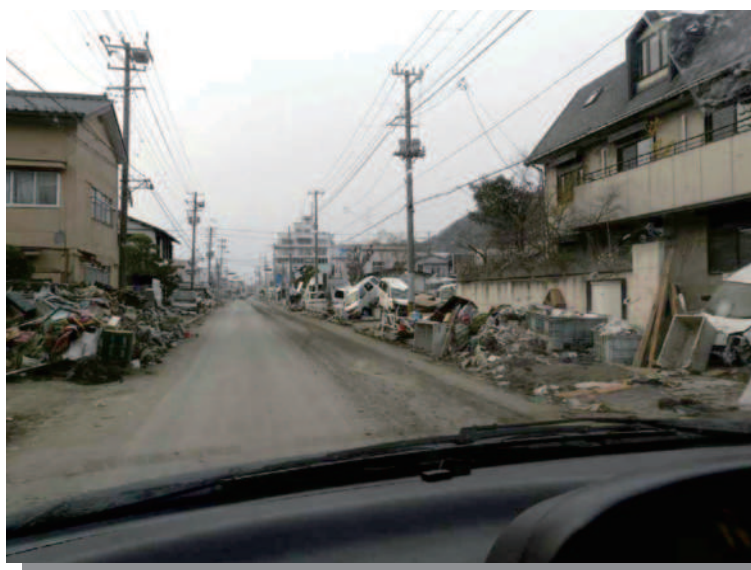
4.3 石巻

被害を受けた市街地

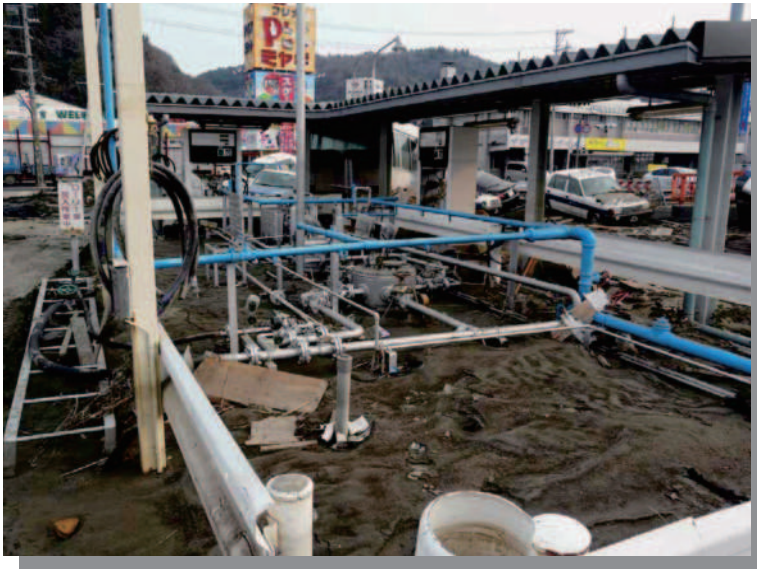
4.4 石巻

被災したLPガススタンド
(貯槽は地下貯槽)
