東日本大震災における LPガス関連設備の 被災及び対応状況

一般社団法人 日本エルピーガスプラント協会

東日本大震災におけるLPガス関連設備の被災及び対応状況

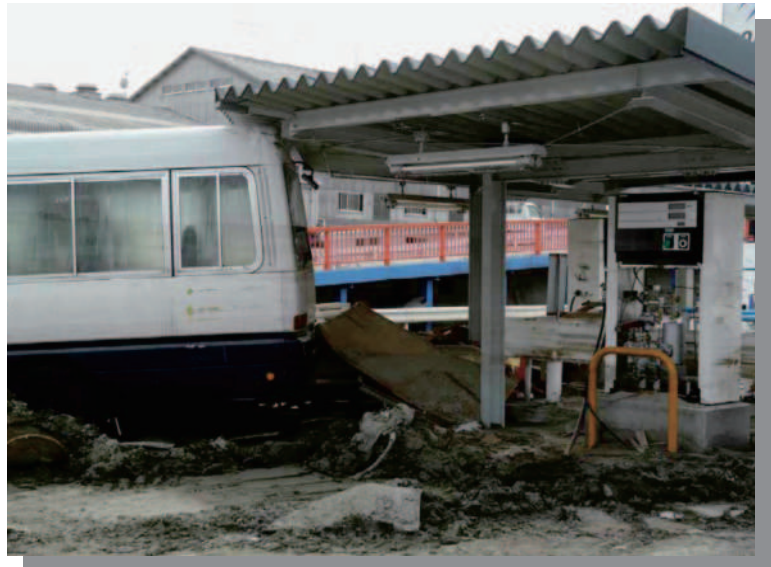
4.5 石巻

被災したLPガススタンド
(計量器付近)

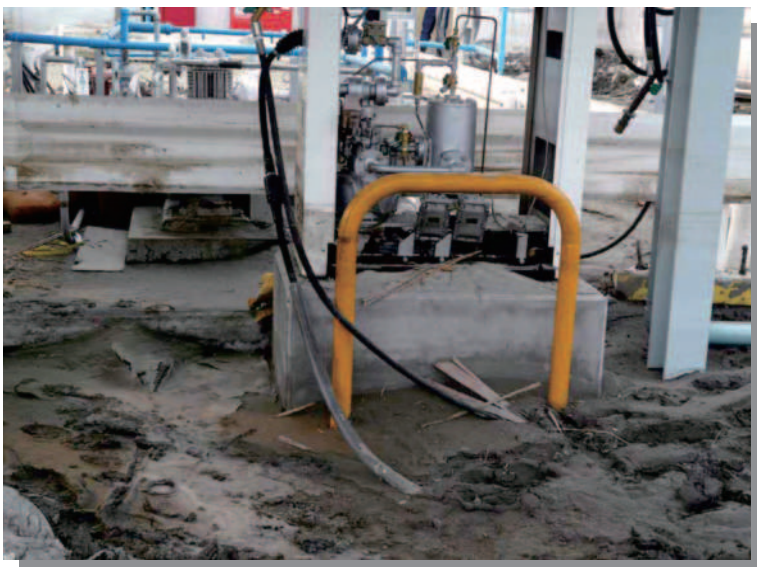
4.6 石巻

被災したLPガススタンド
(計量器付近)

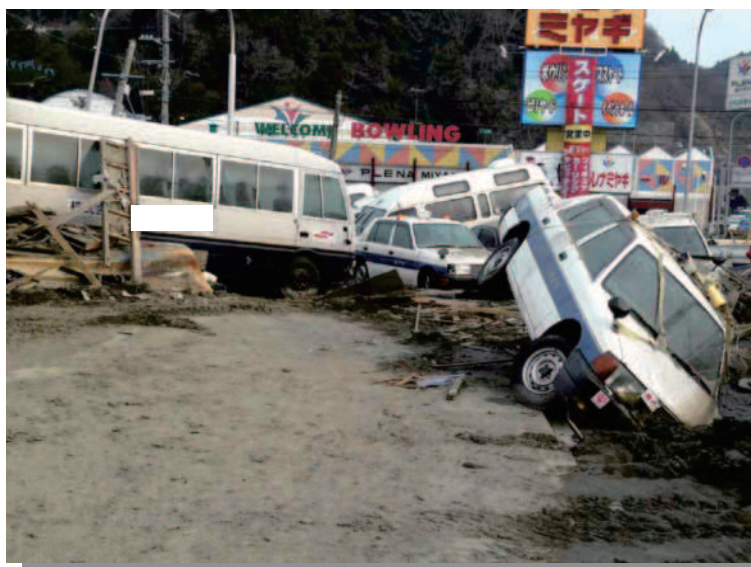
4.7 石巻

被災したLPGスタンド構内に駐車中の
タクシー

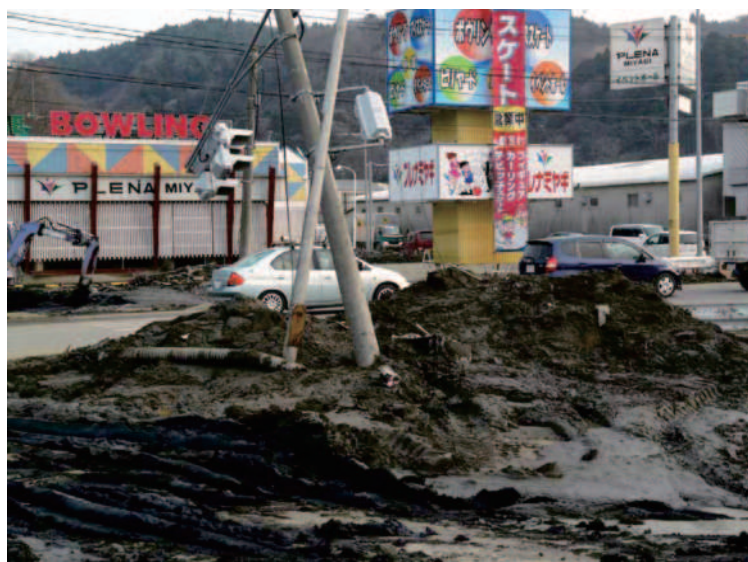
4.8 石巻市街地
なぎ倒された電柱

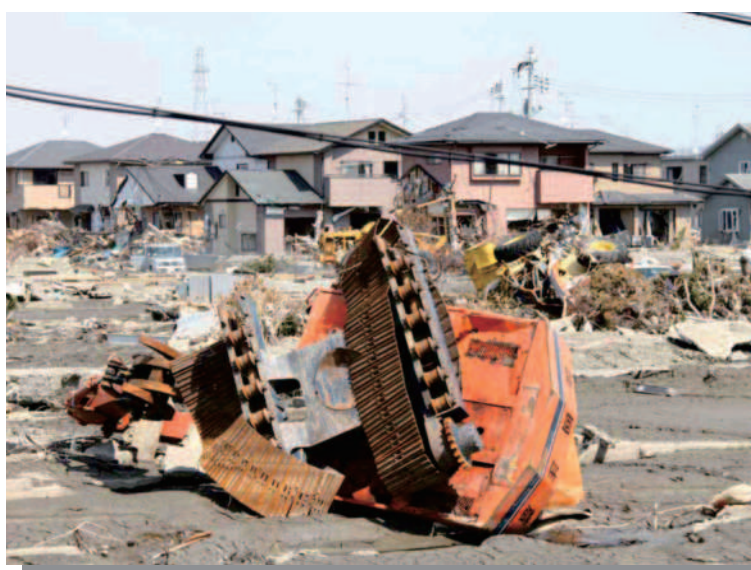
4.9 石巻

被災した土木作業車両

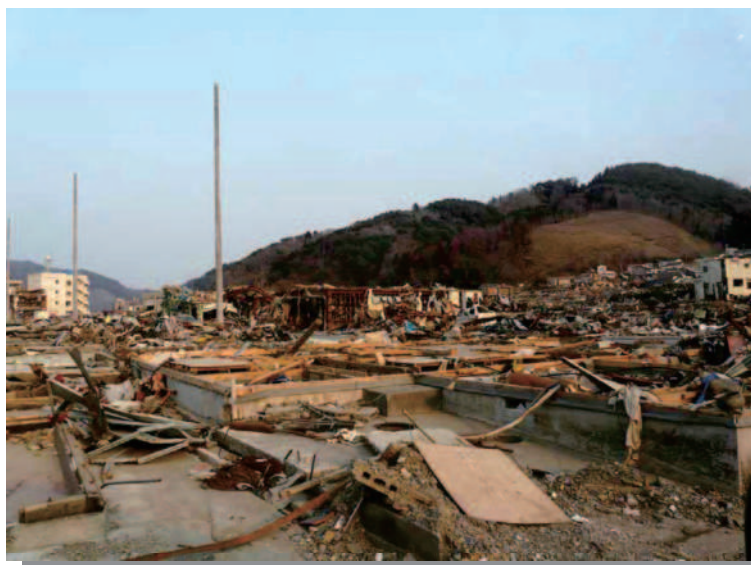
5.1 女川
被災した市街地

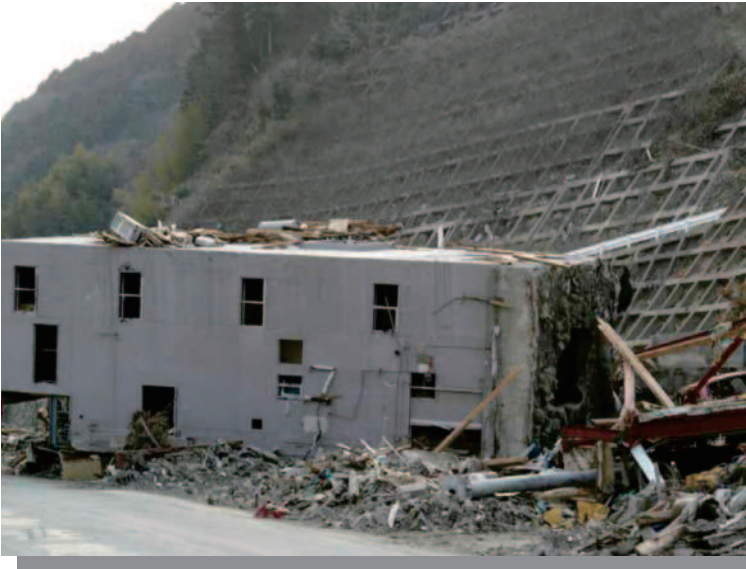
5.4 女川
転倒したビル
(右側が1階部分)

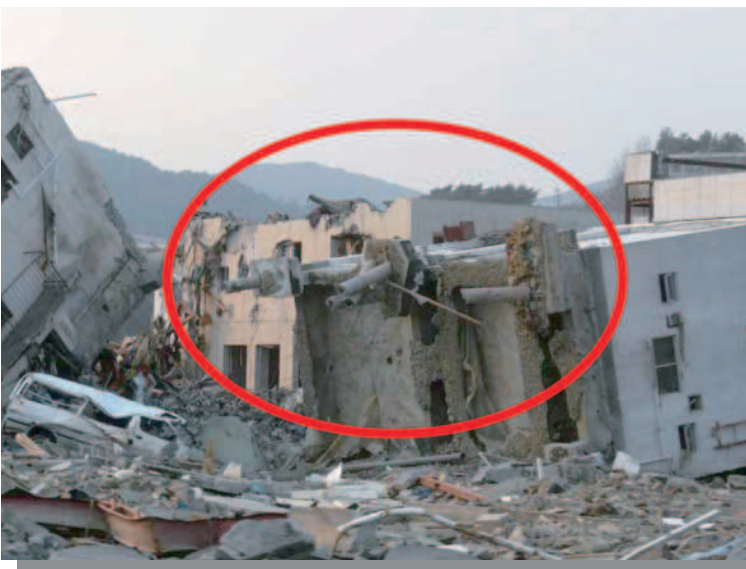
5.6 女川
転倒したビル
(基礎杭が確認できる。)

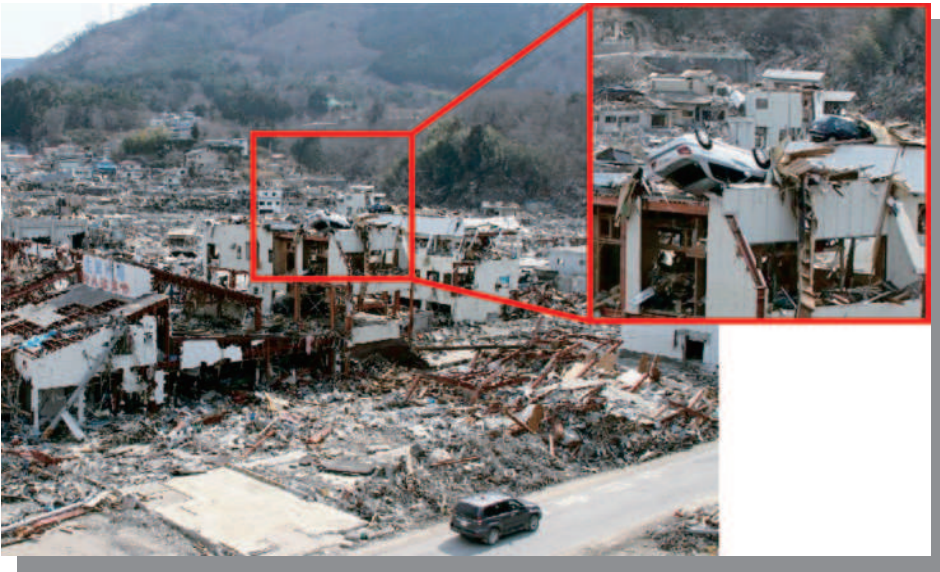
5.7 女川

被災した市街地、(建物の屋上に車両が確認できる。)

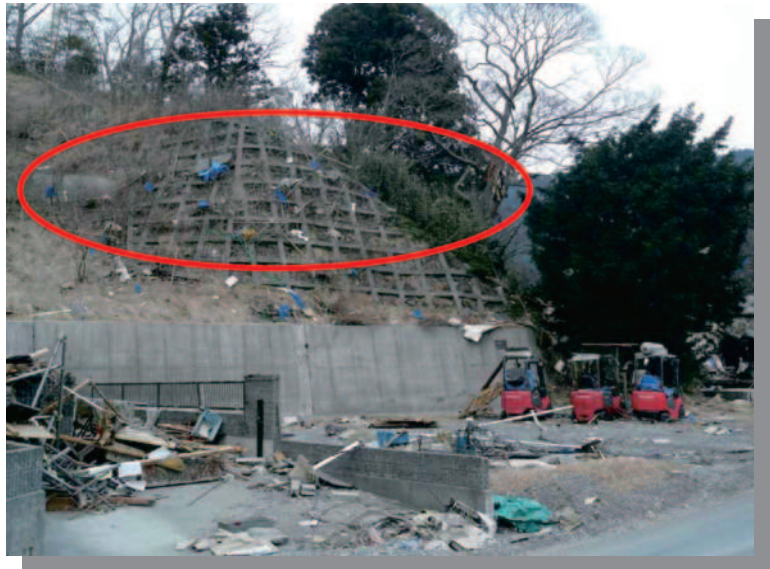
5.8 女川

流出物の位置により、かなり高い位置まで押し寄せてきたことが分かる。

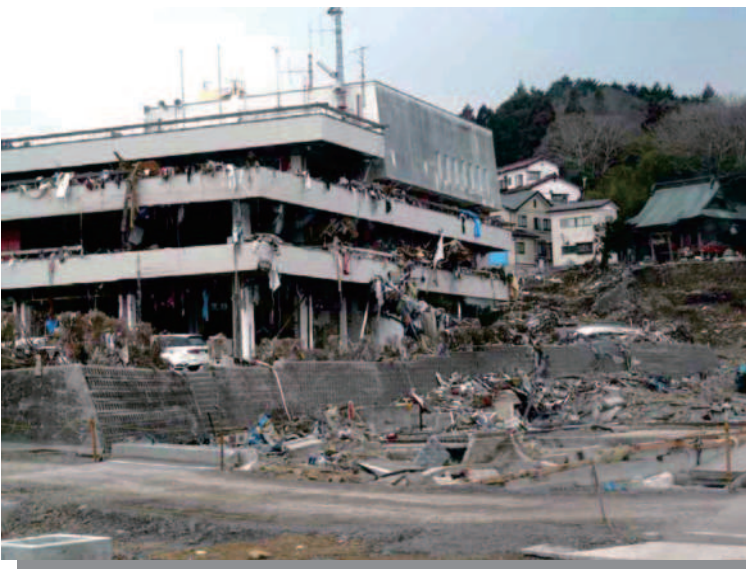
5.9 女川

流出物の位置により、かなり高い位置まで押し寄せてきたことが分かる

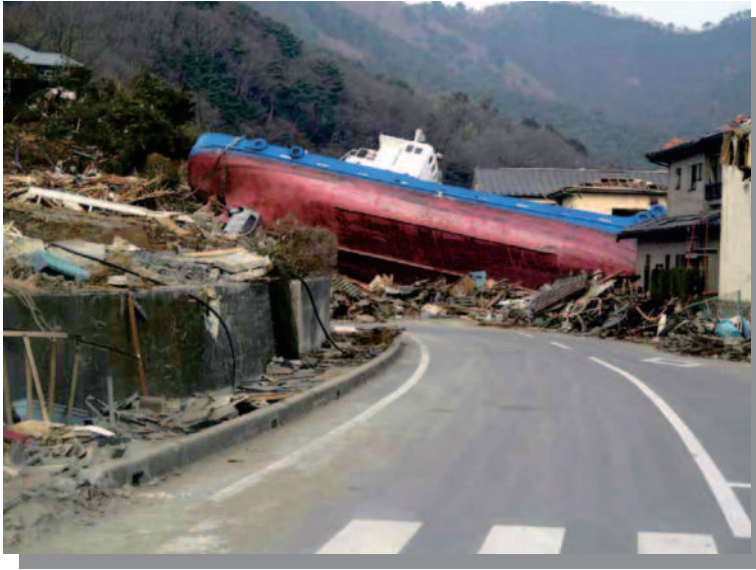
5.10 女川

流出した漁船に塞がれた幹線道路

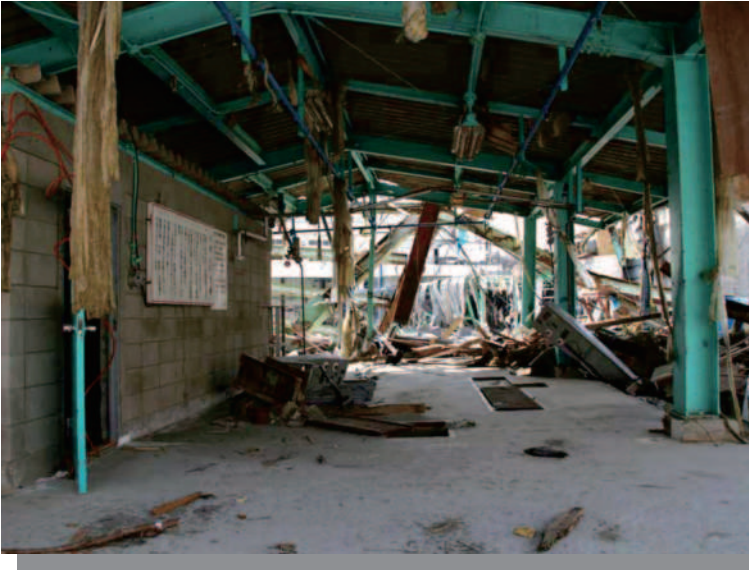
5.15 女川

被災した充填所の転倒した充填設備

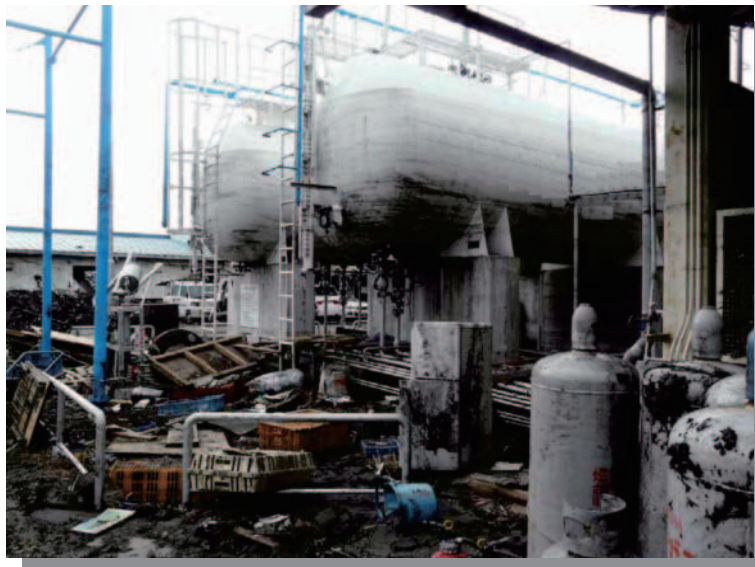
7.2 大船渡
被災した充填所

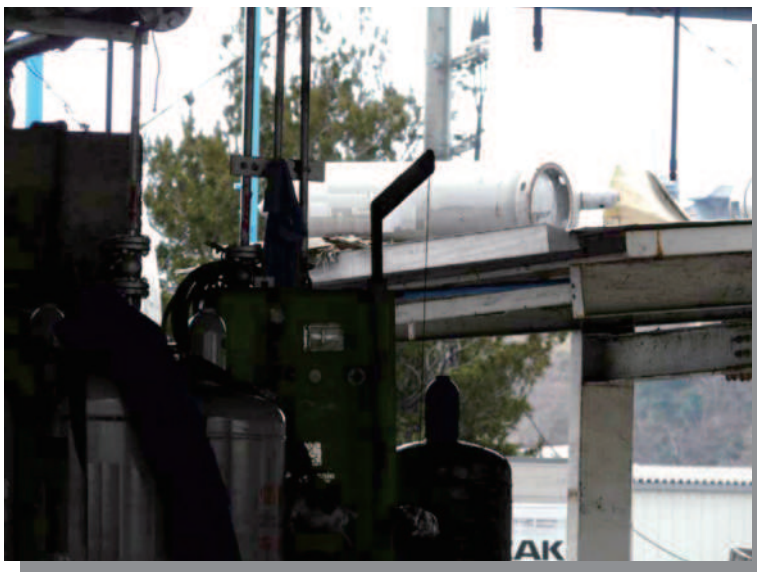
7.4 大船渡

オートガスタンドのキャノピーに乗り上げた
LPガス容器

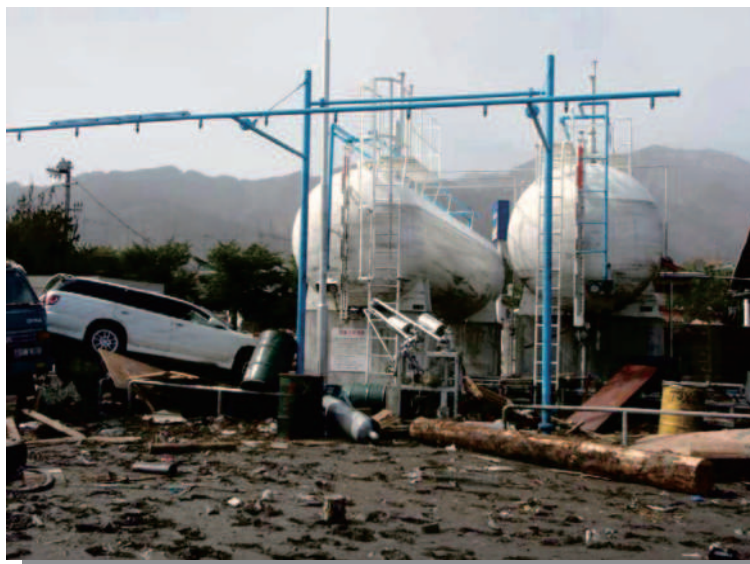
7.5 大船渡

多くの重量物が押し寄せた
充填所LPガス貯槽設備
(被災1週間後)

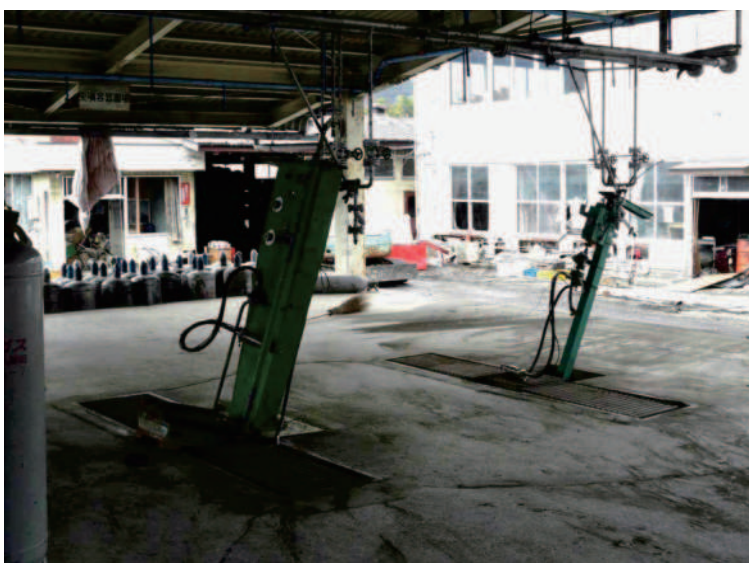
7.6 大船渡

津波により被災した充填場

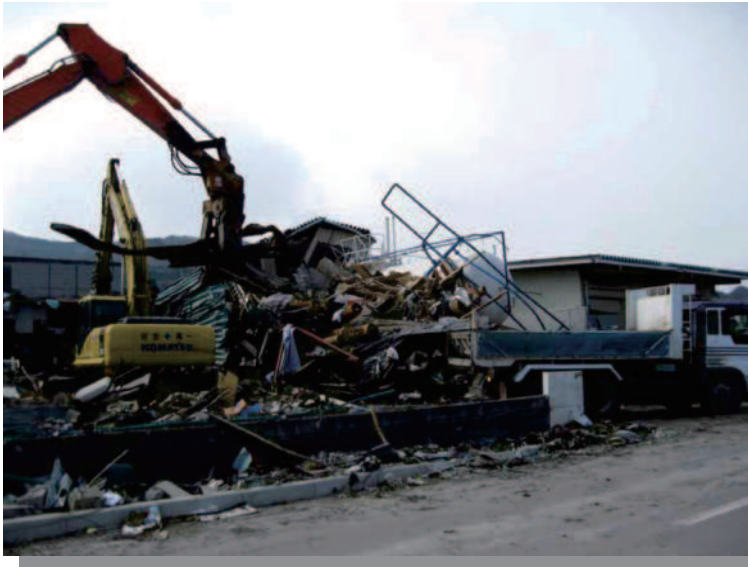
7.7 大船渡

流木などの流出物に埋まった貯槽

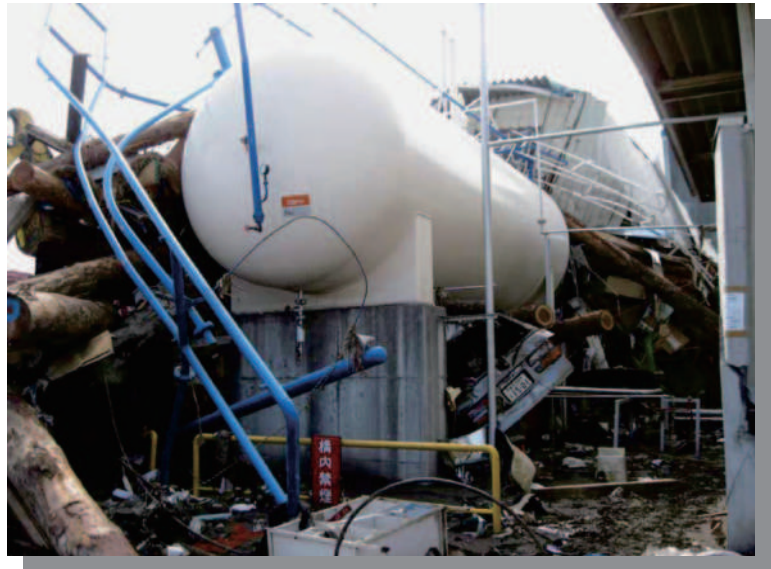
7.8 大船渡

流木などの流出物に埋まった貯槽

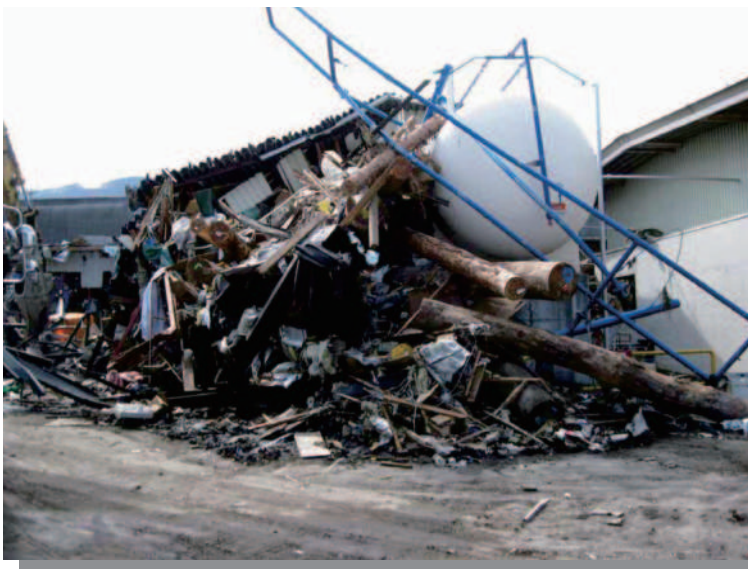
7.9 大船渡

流木などの流出物に埋まった貯槽

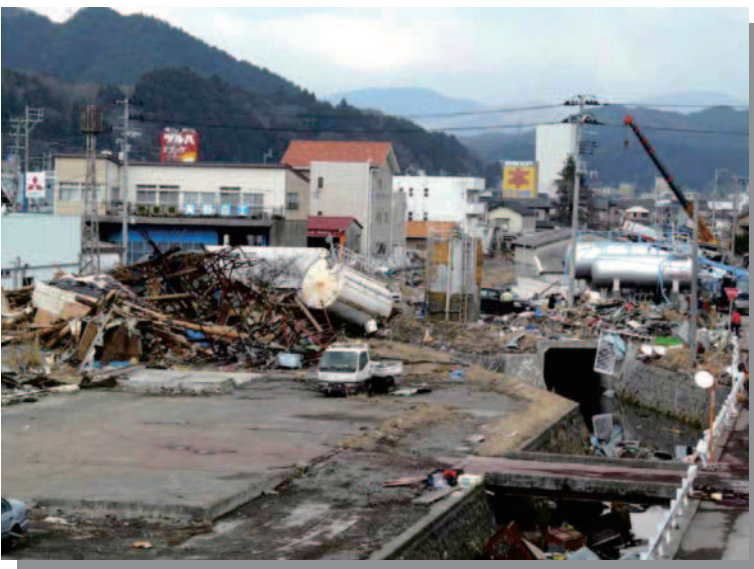
7.14 大船渡

被災した充填場

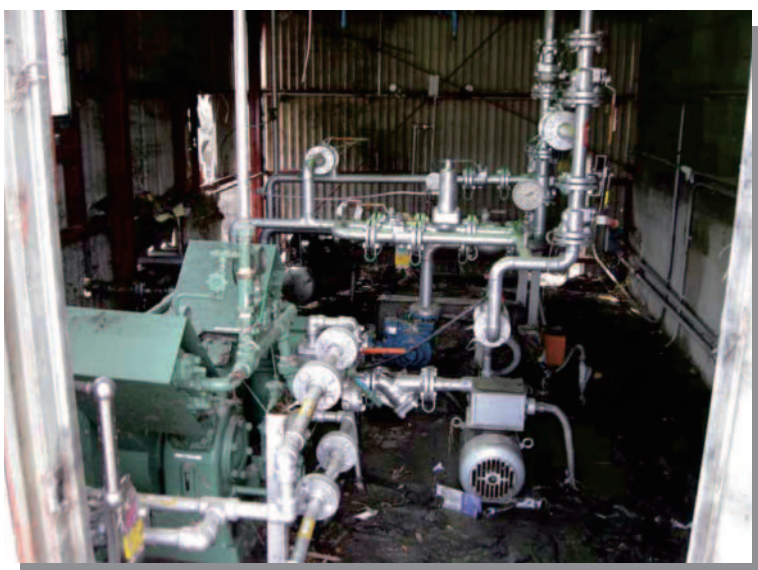
7.17 大船渡
被災したLPガス設備
(貯槽下配管設備)

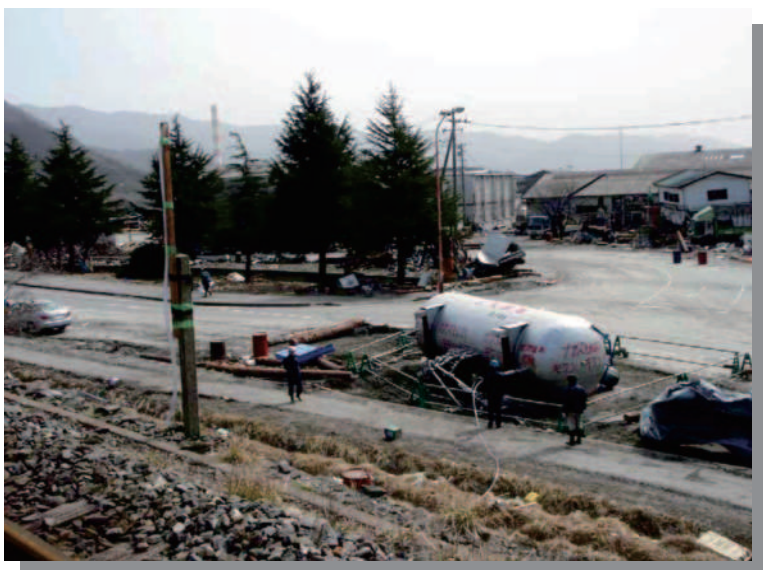
7.21 大船渡
津波により被災した充てん場

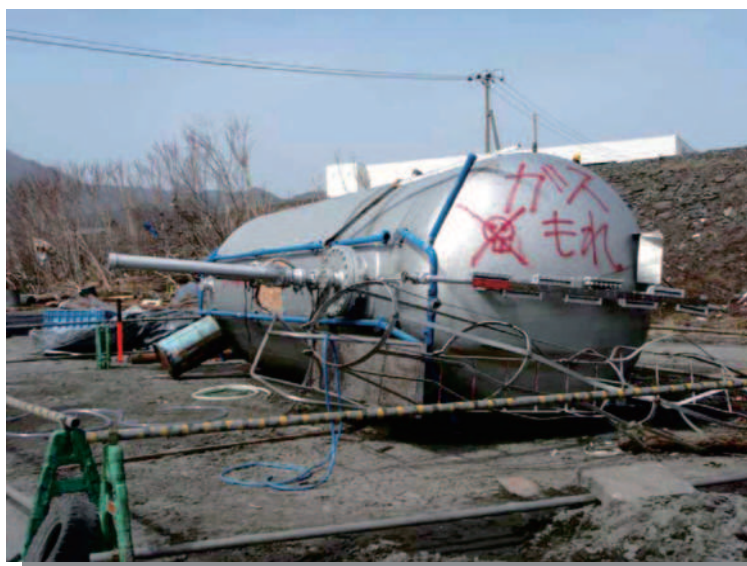
7.22 大船渡

流出した消費施設のLPガス貯槽（15ton）の
残ガス処理作業

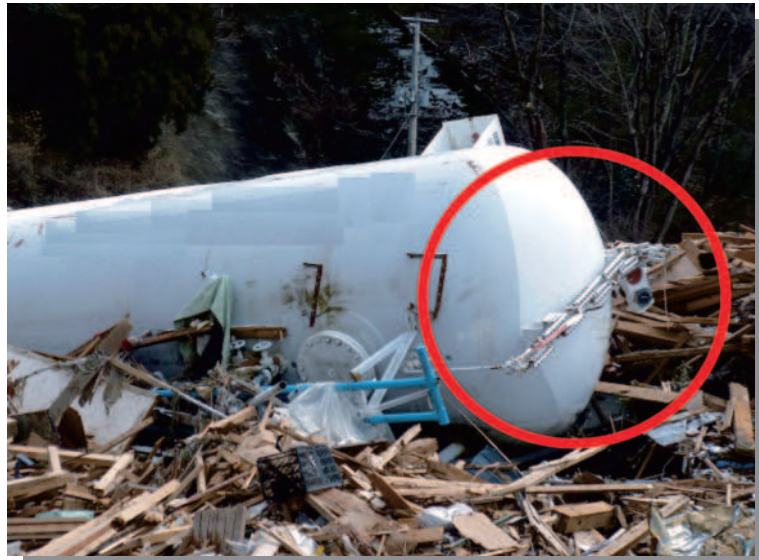
8.10 陸前高田

流出した貯槽，（衝撃により変形した貯槽用液面計が確認できる。）

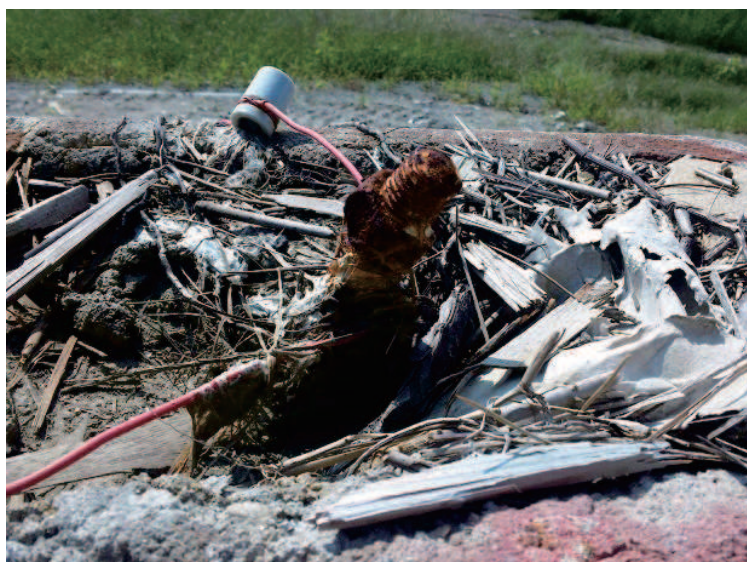
8.13 陸前高田

流出した貯槽，（貯槽アンカーボルトが大きく変形している。）

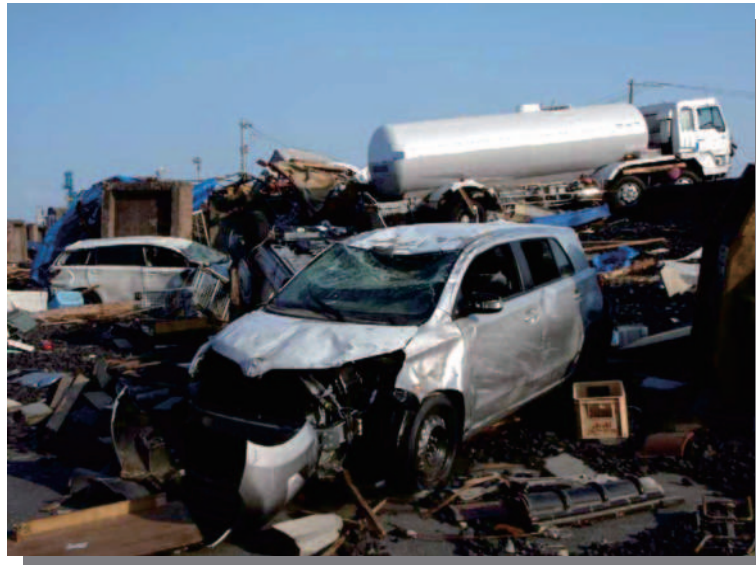
9.1 釜石

流出したLPガスタンクローリ

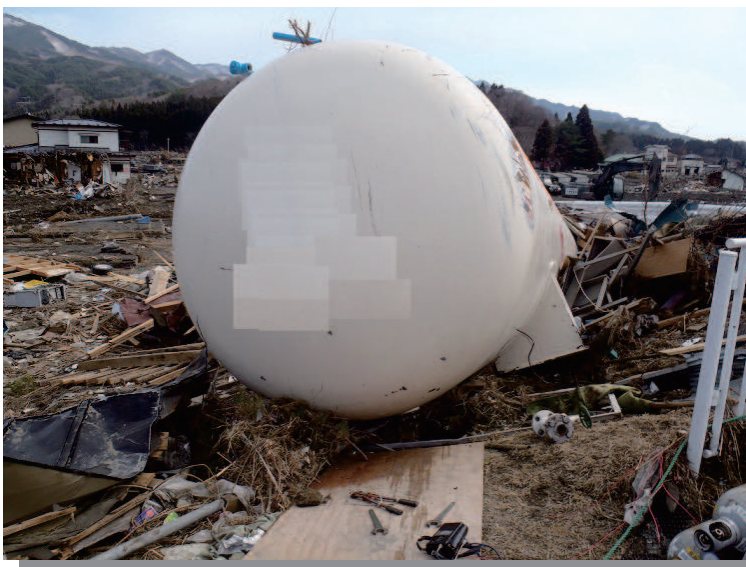
9.2 釜石

流出したLPガスタンクローリ

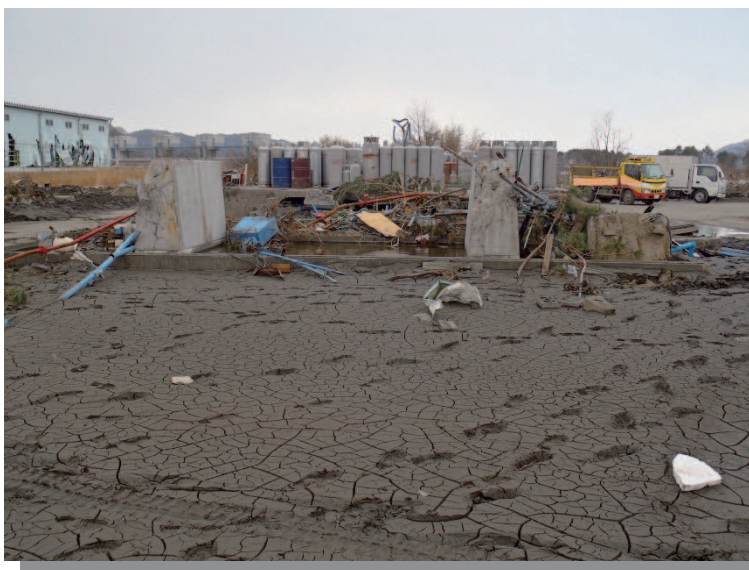
9.3 宮古

流出した貯槽

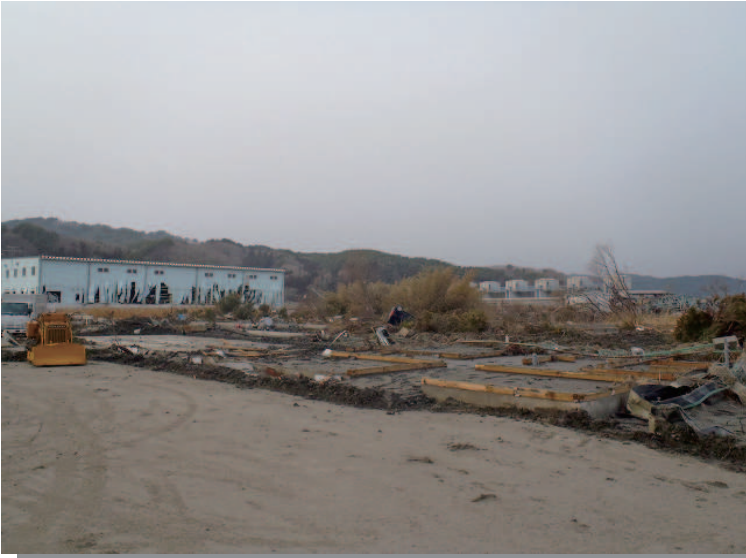
9.6 宮古

貯槽基礎と破断した配管

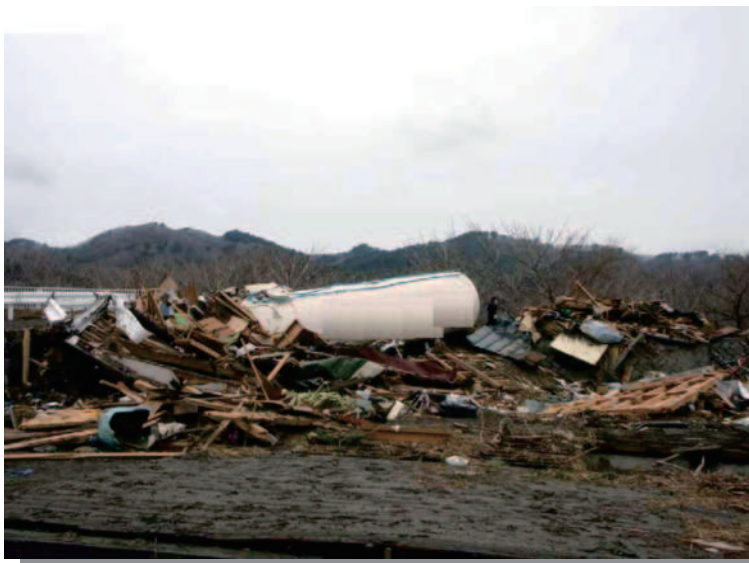
9.9 宮古
流出したLPG貯槽

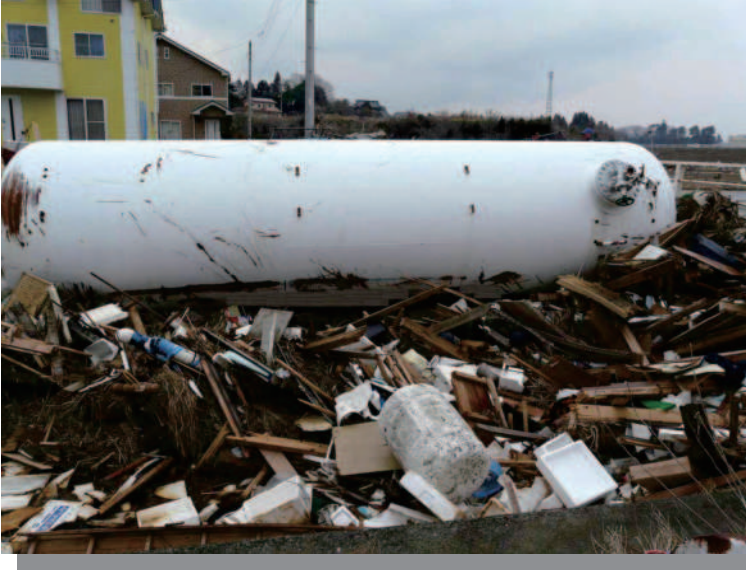
9.10 宮古
流出したLPガス貯槽

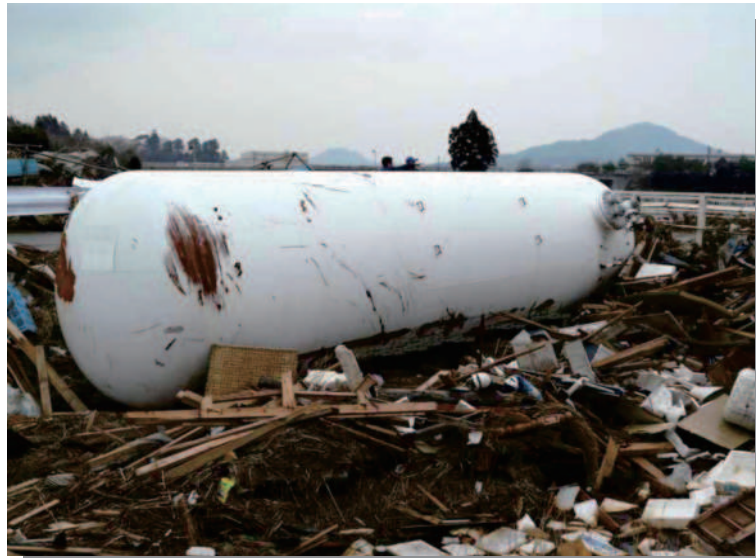
10.1 気仙沼

流出したLPガス貯槽

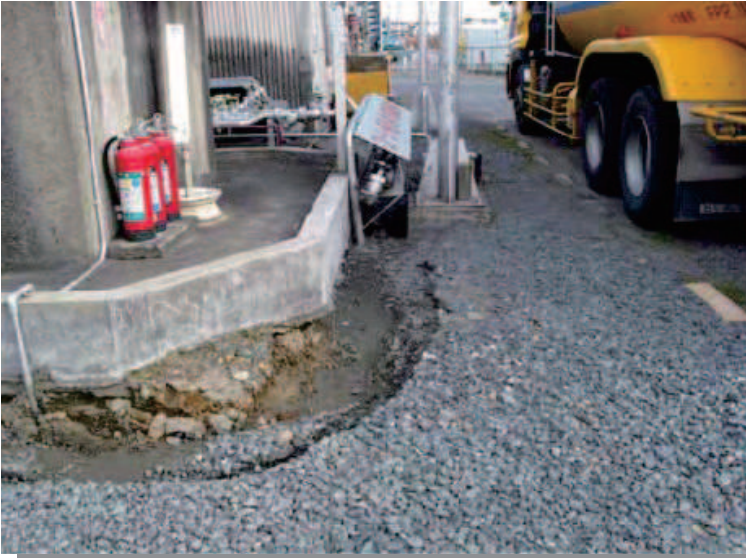
11.1

沈下した充填所構内
（貯槽と受け入れ設備付近）

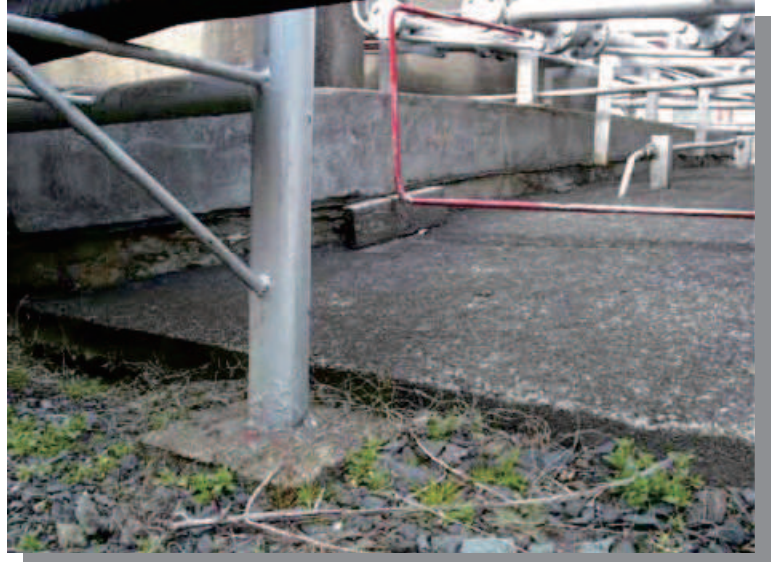
11.2

沈下した構内（貯槽基礎と比べ、配管エリアの作業床が大きく沈下している。）

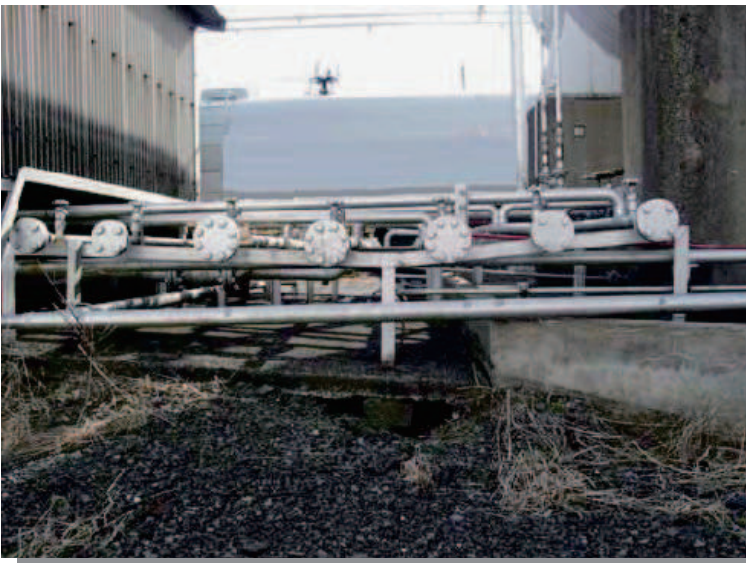
11.3

沈下により配管用サポートが大きく曲がっている。
